Rapport d'enquête sur accident maritime

Échouement

Vraquier chargé «CSL ATLAS»
Lower Cove
Baie Saint George's (Terre-Neuve)
18 décembre 1993

Rapport numéro M93N0002

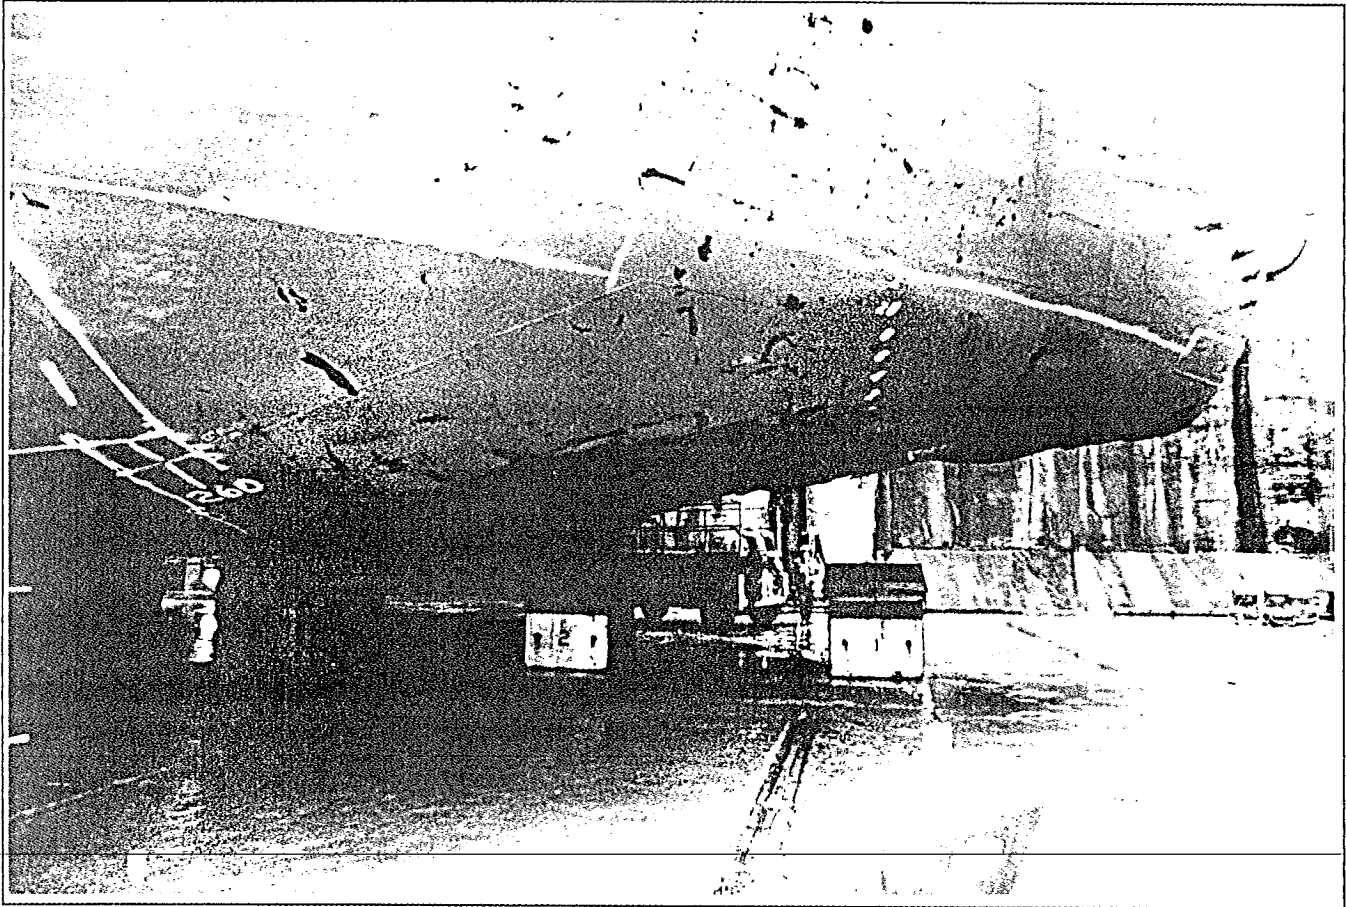
Le bordé de fond a subi des avaries considérables à l'avant. En plus des trois compartiments perforés, le bordé a subi des ondulations à partir de l'axe longitudinal jusqu'à l'arrondi de bouchain, et le brion a été considérablement enfoncé.

Les avaries s'étendaient de part et d'autre de la quille et allaient de l'avant vers l'arrière, de l'étrave jusqu'à la cloison d'abordage.

Un examen vidéo sous-marin des avaries que le navire a subies a permis de constater que celles-ci semblaient aller de l'avant vers l'arrière, de l'étrave jusqu'à la cloison d'abordage, et s'étendaient de part et d'autre de la quille.

Le brion était considérablement enfoncé, de l'avant vers l'arrière, ce qui indique que les avaries ont été causées par un heurt violent de plein fouet alors que le navire avançait.

Avaries au bordé de fond. (Photo gracieuseté de la Newport News Shipbuilding.)

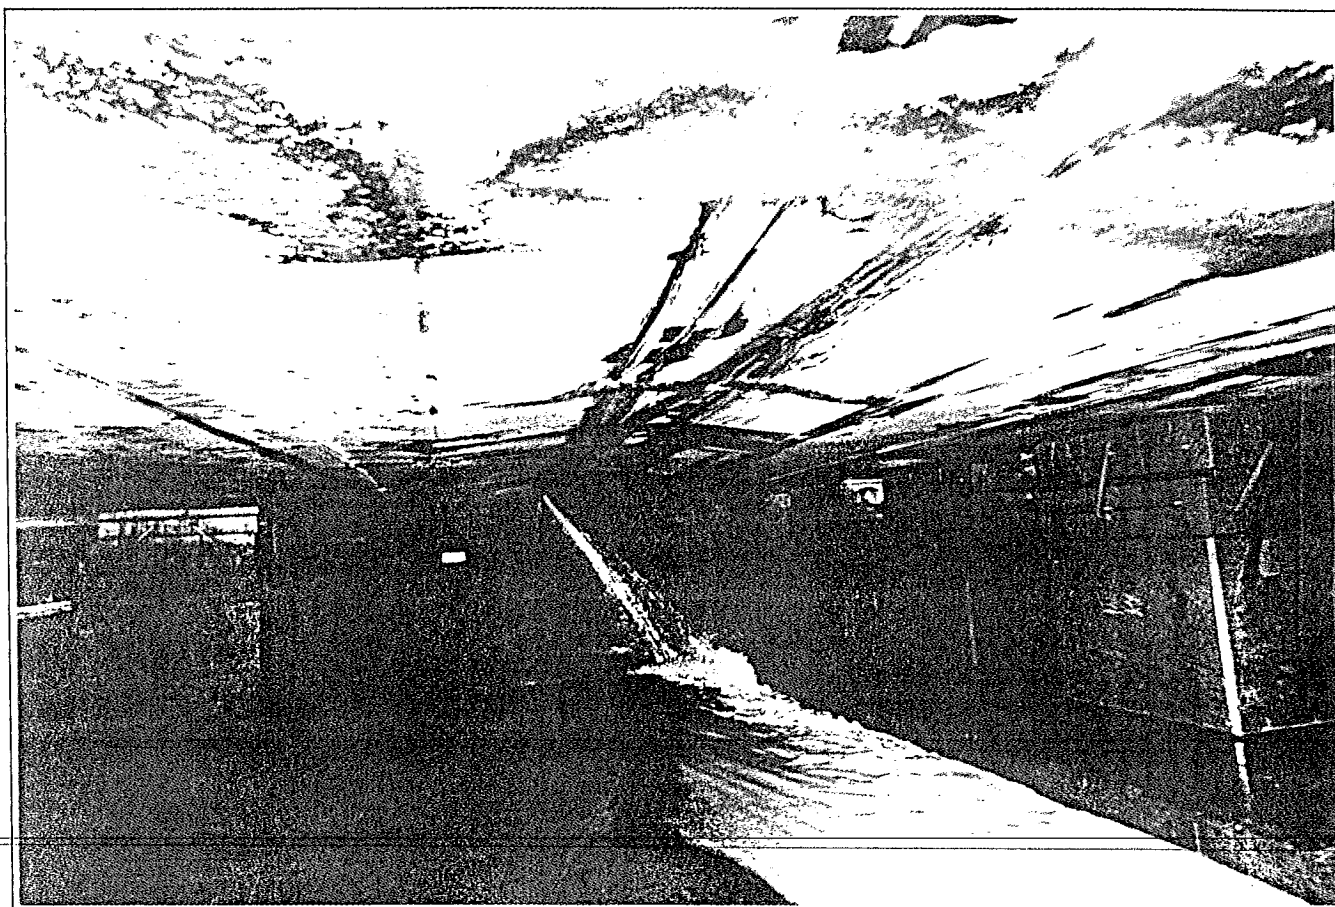
Avaries au bordé de fond. (Photo gracieuseté de la Newport News Shipbuilding.)

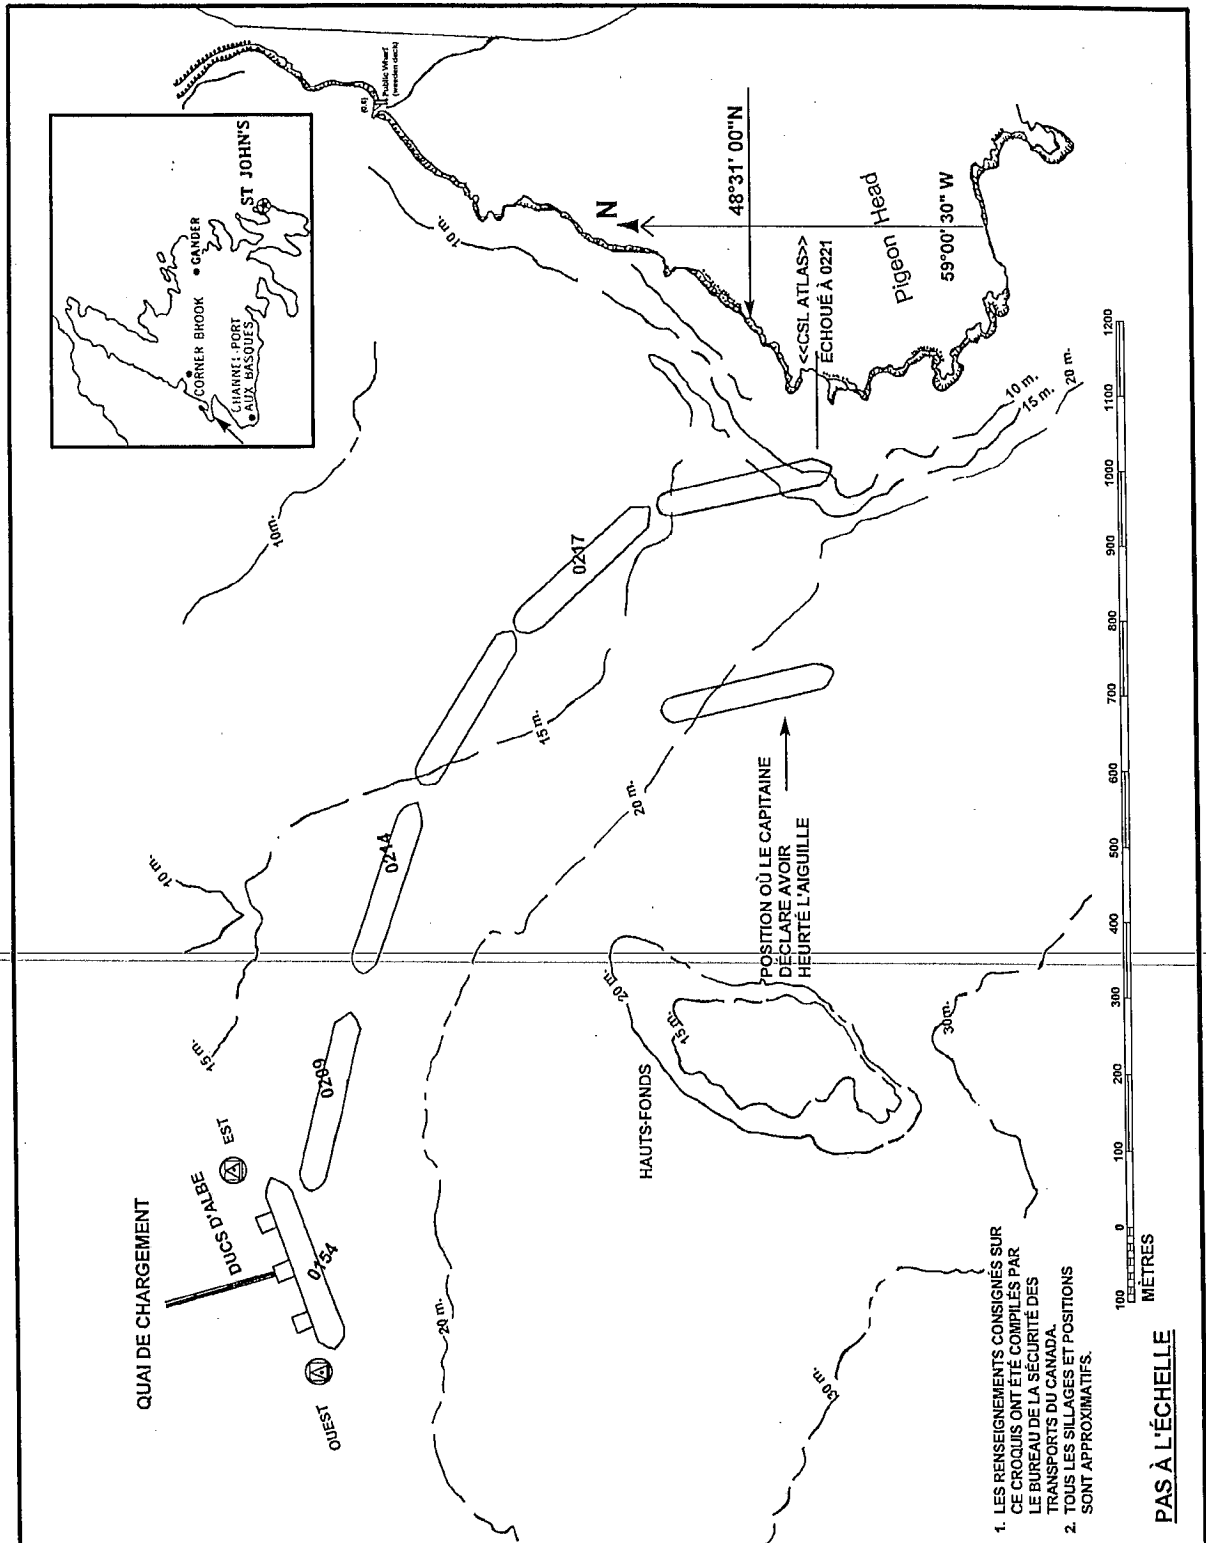
Annexe B - Croquis de la baie Saint George's montrant le sillage reconstitué du navire

À partir du croquis (voir l'annexe B), on peut voir que, vers 2 h 15, le navire passait à la hauteur des lignes bathymétriques de 15 m, lorsqu'on a senti une vibration. Au moment où le navire aurait évité à tribord pour dépasser Pig Point, les machines à la position «en avant toute», la profondeur d'eau sous quille aurait été inférieure à 1 m.

Étant donné les manoeuvres qui ont été exécutées à partir du moment où le navire est passé à la hauteur des lignes bathymétriques de 15 m, l'échouement était inévitable.

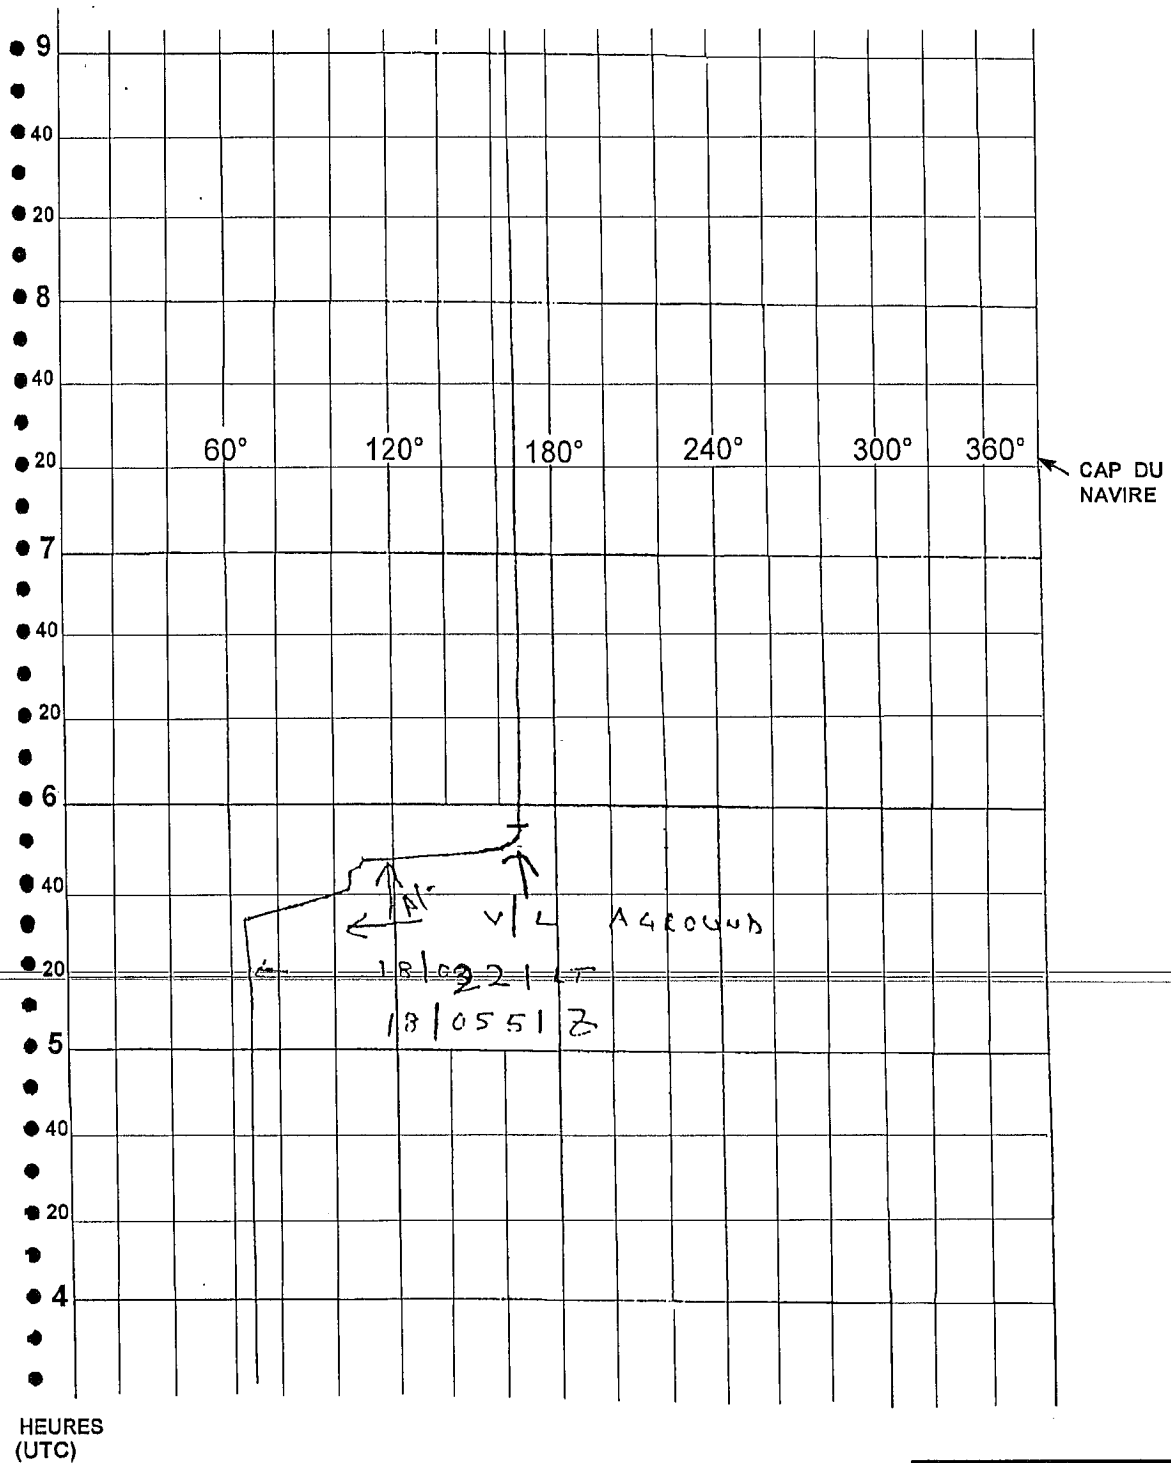
Annexe D - Agrandissement de l'enregistrement du traceur de route

TRACÉ PAPIER OÙ LE PERSONNEL DU NAVIRE A INDIQUÉ LA POSITION DE L'ÉCHOUEMENT À 2H21, HEURE LOCALE.
