## Rapport d'enquête sur accident aéronautique

### Panne moteur et perte de maîtrise

Arctic Wings and Rotors  
Pilatus Britten-Norman BN2A-20 Islander  
C-GMOP  
Tuktoyaktuk (Territoires du Nord-Ouest)  
3 décembre 1993

Rapport numéro A93W0204

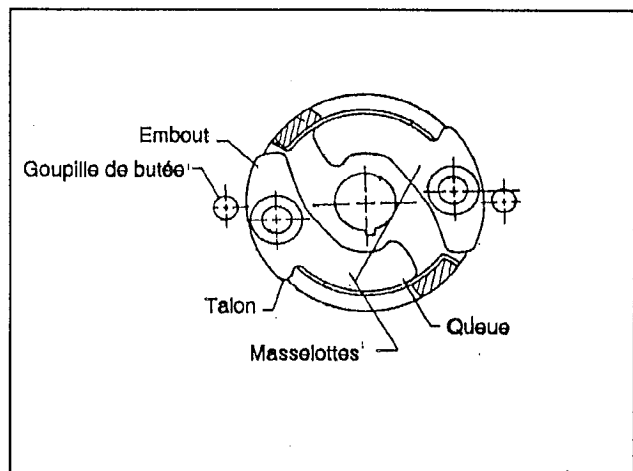
Figure 1 - Accouplement à déclic

Le Bureau a déterminé que l'accouplement à dé clic d'une magnéto était usé au-delà des limites prescrites et a provoqué la panne du moteur droit. Après la panne, le pilote a mal compensé la direction et n'a pas pu garder la maîtrise de l'appareil.

Le moteur droit était équipé de deux magnétos Bendix (S6LN-1227). La magnéto de gauche était trop usée entre la masselotte et la goupille axiale. La masselotte a donc pu s'étendre et se coincer contre la goupille de butée fixée au boîtier. L'arrêt brusque de la magnéto a eu pour effet de surcharger le train d'engrenages secondaire de la magnéto gauche, de cisailer l'ergot de centrage, et d'arracher les filets du boulon de fixation sur le pignon de commande du vilebrequin principal. Une fois ce dernier pignon immobilisé, tous les accessoires se sont arrêtés, y compris la magnéto de droite.

L'accouplement à déclic comporte deux masselottes et des ensembles à ressort faisant partie de l'accouplement menant de la magnéto (voir la figure 1). Pendant le démarrage des moteurs, l'embout de la masselotte entre en contact avec une goupille de butée fixée au boîtier de la magnéto et empêche celle-ci de tourner. Pendant que le moteur tourne, le pignon de commande de la magnéto enroule le ressort jusqu'à ce que ce dernier se détende et fasse tourner rapidement la magnéto pour envoyer une étincelle à la bougie d'allumage. À mesure que le régime moteur monte, la force centrifuge tire la queue de la masselotte vers l'extérieur, ce qui a pour effet de faire tourner le talon vers l'intérieur et de l'empêcher d'entrer en contact avec la goupille de butée.

La masselotte pivote sur un axe qui, s'il est trop usé, permet au talon de la masselotte de heurter la goupille de butée et de se coincer. En raison de l'usure, le jeu entre la masselotte et la goupille axiale dépassait les limites prescrites de 0,016 de pouce. L'écart entre la goupille axiale et la masselotte qui s'est coincée était de 0,046 de pouce, et l'écart entre la goupille axiale et la masselotte opposées était de 0,076 de pouce. Dans l'espace entre le talon et l'embout de la masselotte, il y avait une dépression qui correspondait à une rainure formée par usure dans la goupille de butée.

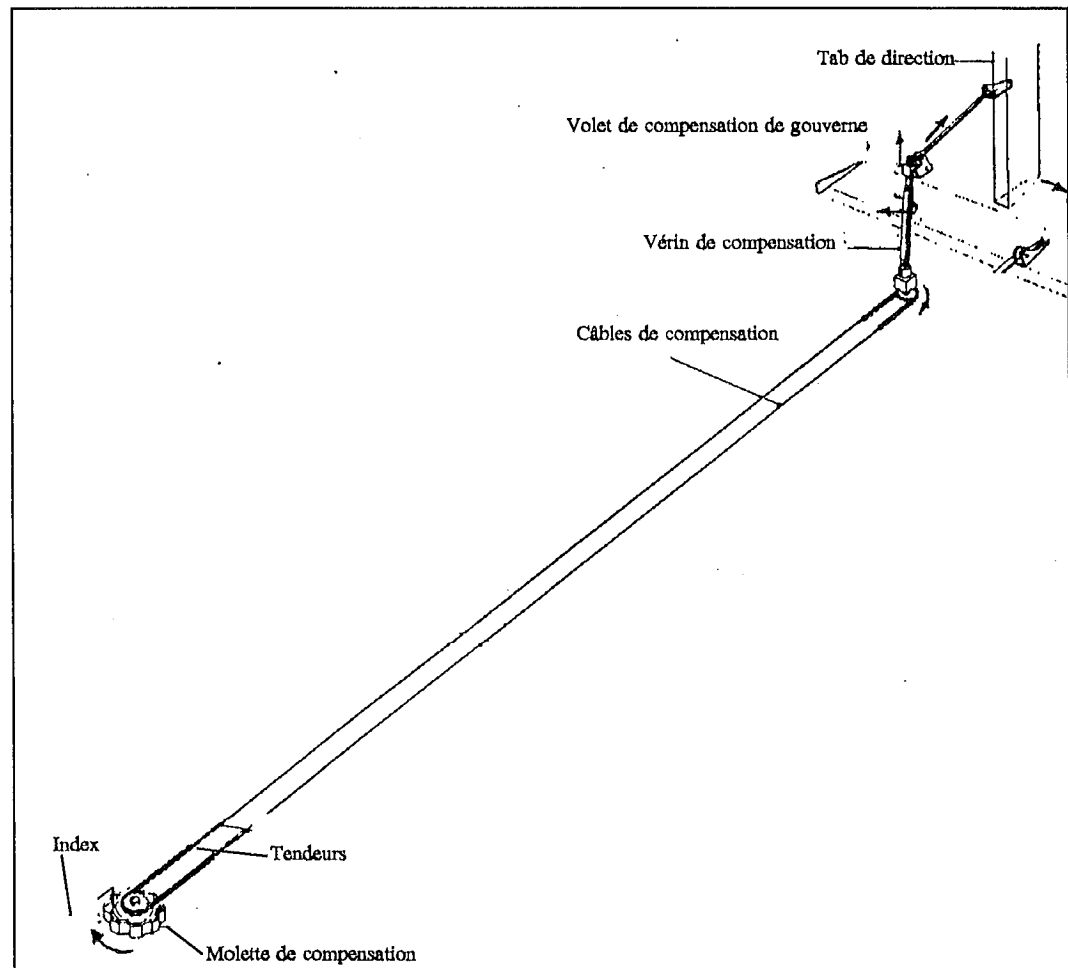
Figure 2 - Mécanisme de compensation de la direction

Le mécanisme de compensation de la direction de l'Islander est classique. En effet, la rotation de la molette de compensation déplace un tab de direction qui à son tour fait pivoter la gouverne de direction dans le sens approprié en vol (voir la figure 2). Le mécanisme de compensation de la direction est actionné par une molette de compensation montée dans le

L'examen de la tige de commande et de ses liaisons avec le tab de direction a révélé que l'extrémité inférieure de la tige était coudée vers l'avant et fracturée à la base de la gouverne de direction, au-dessus du roulement inférieur fixé au stabilisateur. Les surfaces fracturées aux extrémités de la tige indiquent que cette dernière était courbée vers l'avant d'environ 40 degrés avant de se fracturer. Cette déformation s'est produite quand le stabilisateur s'est coincé vers l'avant pendant l'impact.
