## RAPPORT D'ENQUÊTE SUR ACCIDENT AÉRONAUTIQUE

### COLLISION EN VOL

ENTRE  
LE FAIRCHILD METRO 23 C-GYYB  
DE BEARSKIN AIRLINES  
ET  
LE PA-31 NAVAJO C-GYPZ  
D'AIR SANDY INC.  
12 nm au nord-ouest de  
SIOUX LOOKOUT (ONTARIO)  
1er MAI 1995

RAPPORT NUMÉRO A95H0008

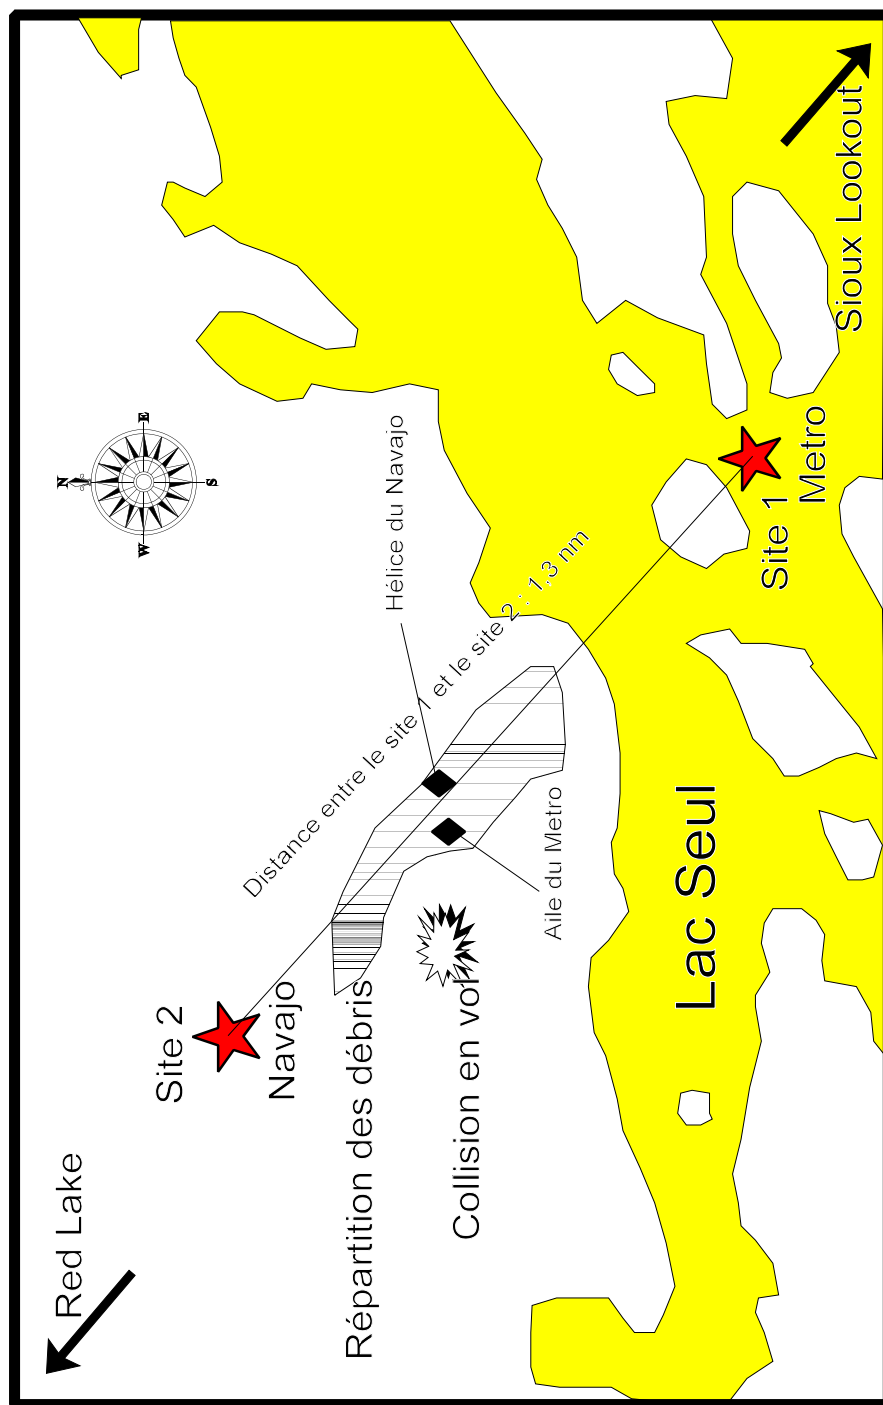
*Annexe A - Répartition des débris*

Quelques instants plus tard, le pilote du Beechcraft B-99 du vol 305 de Bearskin, qui volait dans le voisinage de Sioux Lookout, a avisé le spécialiste FSS qu'il venait juste d'apercevoir une boule de feu dans le ciel et qu'il allait essayer d'en déterminer la cause. Le pilote du vol 305 de Bearskin a indiqué que la boule de feu était tombée au sol et qu'un incendie venait de se déclarer dans une région boisée. Des recherches par radio ont été amorcées pour localiser l'avion du vol 362 de Bearskin, mais l'équipage de cet avion n'a pas répondu. Un aéronef du Service de recherches et de sauvetage (SAR) de Trenton (Ontario) et un hélicoptère du ministère des Richesses naturelles de l'Ontario ont été dépêchés sur les lieux. On a confirmé que l'incendie avait été causé par l'avion d'Air Sandy. Le pilote de l'hélicoptère du ministère des Richesses naturelles a remarqué des débris et une nappe de carburant sur le lac Seul, situé tout près. Il a plus tard été confirmé que l'avion du vol 362 de Bearskin s'était écrasé dans le lac (voir l'annexe A).
