# RAPPORT D'ENQUÊTE AÉRONAUTIQUE A12A0082

## **SORTIE EN BOUT DE PISTE**

**VOLGA-DNEPR AIRLINES  
AVION ILYUSHIN IL-76TD-90VD, RA-76511  
ST. JOHN'S (TERRE-NEUVE-ET-LABRADOR)  
13 AOÛT 2012**

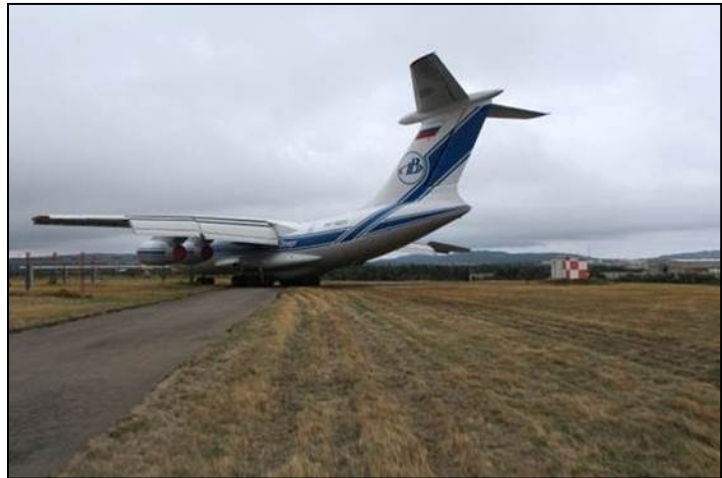
Juste avant de quitter l'extrémité de la piste, l'équipage a déporté l'avion à la droite de l'axe afin d'éviter les multiples rangées de lumières d'approche. L'avion a endommagé 5 lumières de seuil de piste pour ensuite s'immobiliser sur la voie de service du radiophare d'alignement de la piste 11, à environ 50 pieds de l'antenne du radiophare, sur un cap approximatif de 064 °M (photo 1).

**Photo 1.** Avion en cause dans l'aire de sortie en bout de piste

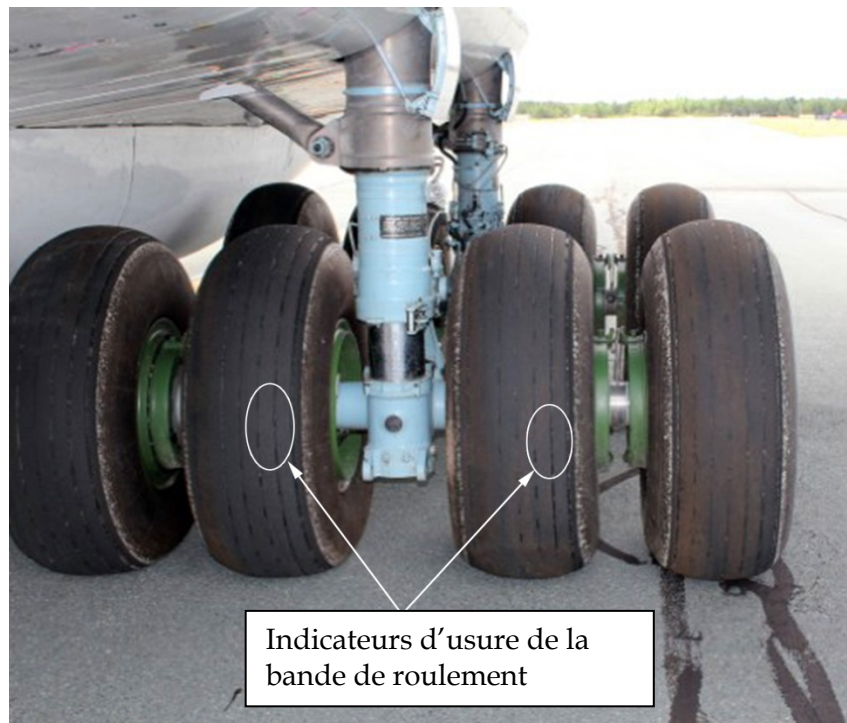
Avant que l'avion ne quitte l'aéroport de Prestwick, en Écosse, l'état des pneus a été vérifié conformément aux exigences du calendrier de maintenance des avions. Aucun dommage inacceptable n'a été relevé, et tous les pneus ont été jugés utilisables. Même si les pneus du train d'atterrissage principal satisfaisaient aux exigences en matière d'état de fonctionnement, le Bureau de la sécurité des transports (BST) du Canada a remarqué que le degré d'usure des 16 pneus correspondait aux indicateurs d'usure de la bande de roulement, ou était inférieur à ces derniers (photo 2).

**Photo 2.** Pneus de droite de l'avion en cause (après l'incident)

Les positions des pneus/roues sont numérotées de 1 à 8, de la rangée avant gauche à la rangée avant droite, et de 9 à 16, de la rangée arrière gauche à la rangée arrière droite. Un examen visuel des pneus effectué après la sortie en bout de piste a permis de détecter des signes d'aquaplanage avec dévulcanisation du caoutchouc sur 8 pneus du train d'atterrissage principal, soit les pneus numéros 2, 3, 5, 8, 10, 11, 14 et 15.

Dans cet incident, les 16 pneus du train principal présentaient tous une usure supérieure à 80 %. L'utilisation de pneus dont l'usure est supérieure à 80 % a pour effet de réduire l'adhérence sur piste mouillée et d'accroître ainsi le risque d'aquaplanage et la possibilité de sortie en bout de piste.
