RAPPORT D'ENQUÊTE AÉRONAUTIQUE
A12O0138

COLLISION AVEC LE RELIEF

WATERLOO-WELLINGTON FLYING CLUB
AVION CESSNA 172S, C-FNET
MOOREFIELD (ONTARIO)
24 AOÛT 2012

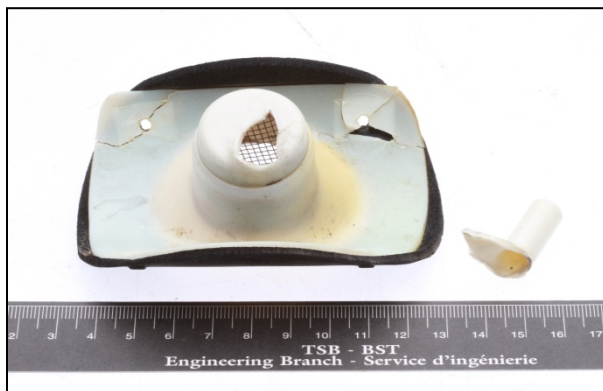
L'avertisseur de décrochage comprend une corne et une prise d'air. La corne de l'avertisseur de décrochage se trouve à l'intérieur de la cabine, derrière la moulure du montant de porte, et du côté extérieur du pilote, sur la nervure du fuselage. La prise d'air est installée sur le bord d'attaque de l'aile gauche, à la référence voilure 91.25. L'écoulement d'air sur la surface de l'aile amorce la prise d'air. Une anche, située dans la corne de l'avertisseur de décrochage, vibre et retentit lorsque la vitesse est supérieure d'environ 8 à 15 nœuds à la vitesse de décrochage de l'avion³. 4 attaches assujettissent la prise d'air au bord d'attaque de l'aile. Des fissures ont été repérées dans la bride de la prise d'air, aux emplacements des attaches. Le tube à l'arrière de la prise d'air s'est cassé à la base de celle-ci (photo 1).

Durant l'examen subséquent effectué à son installation régionale, le Bureau de la sécurité des transports (BST) a déterminé que la prise d'air de l'avertisseur de décrochage était fissurée. On a envoyé l'avertisseur de décrochage au Laboratoire d'ingénierie du BST aux fins d'examen. L'examen au microscope de la cassure a révélé qu'une zone s'était fracturée par le passé, comme l'indiquait la décoloration des surfaces fracturées. Une autre zone de la cassure montrait une fracture plus récente (photo 2), que l'on a attribué aux forces de l'impact. Selon les procédures d'entretien du fabricant, l'inspection de l'avertisseur de décrochage, y compris son fonctionnement, a lieu lors de chaque vérification « A » (inspection aux 50 heures). La dernière inspection remontait à 40 heures avant l'accident; l'avertisseur de décrochage fonctionnait à ce moment.

Photo 1. Vue arrière de la prise d'air, cassée à sa base

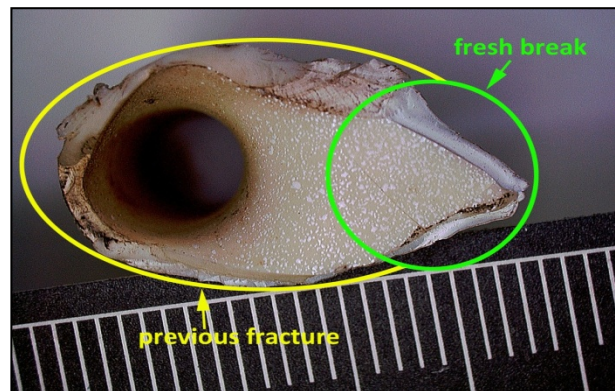
Photo 2. Fractures du tube

La prise d'air était faite de polystyrène-butadiène-acrylonitrile (ABS). Elle s'est fissurée de manière progressive et sa surface s'est ainsi fragilisée, ce qui correspond à la fissuration sous contraintes dues à l'environnement⁴, à la dégradation causée par les intempéries⁵ et la dégradation thermique. Cette dégradation aurait contribué à rendre plus friable le matériau constitutif de la prise d'air. Il n'a pas été possible de déterminer à quel moment a commencé la fissuration, ni le taux de progression de cette dernière.

On a soumis l'avertisseur de décrochage à un essai au Laboratoire du BST afin de déterminer les effets d'une rupture potentielle dans le circuit. Il a été établi qu'une fissure dans le tube de plastique était suffisante pour neutraliser la corne de l'avertisseur. Cette réduction de l'écoulement d'air sur l'anche aurait le même effet qu'un angle d'attaque plus faible et nuirait au fonctionnement de l'avertisseur de décrochage.

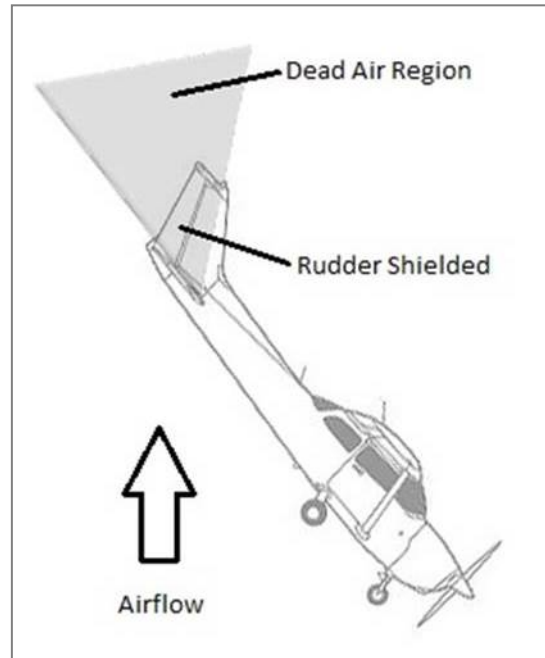
[Traduction] [D]urant une vrille, une bonne partie du gouvernail de direction se trouve habituellement dans le sillage décroché de l'empennage horizontal et parfois de l'aile, au-dessus de laquelle la pression dynamique est faible ou encore l'écoulement d'air est anormal. [...] Cette figure [figure 1] illustre la zone de sillage décroché autour de la majeure partie de l'empennage vertical, causée par l'empennage horizontal, et qui réduit considérablement l'efficacité du gouvernail de direction⁷.

Figure 1. Zone de sillage décroché causée par l'empennage horizontal (fiche technique de la NASA numéro 6575, p. 28)

Durant la vrille, l'angle d'attaque a augmenté en raison d'un centre de gravité arrière. Ainsi, l'empennage horizontal a probablement masqué l'écoulement d'air sur le gouvernail de direction, ce qui a réduit son efficacité et retardé la sortie de vrille. Dans la catégorie normale, l'avion est certifié pour sortir d'une vrille à une rotation en moins de 1 rotation supplémentaire, à la condition d'exécuter les commandes adéquates.

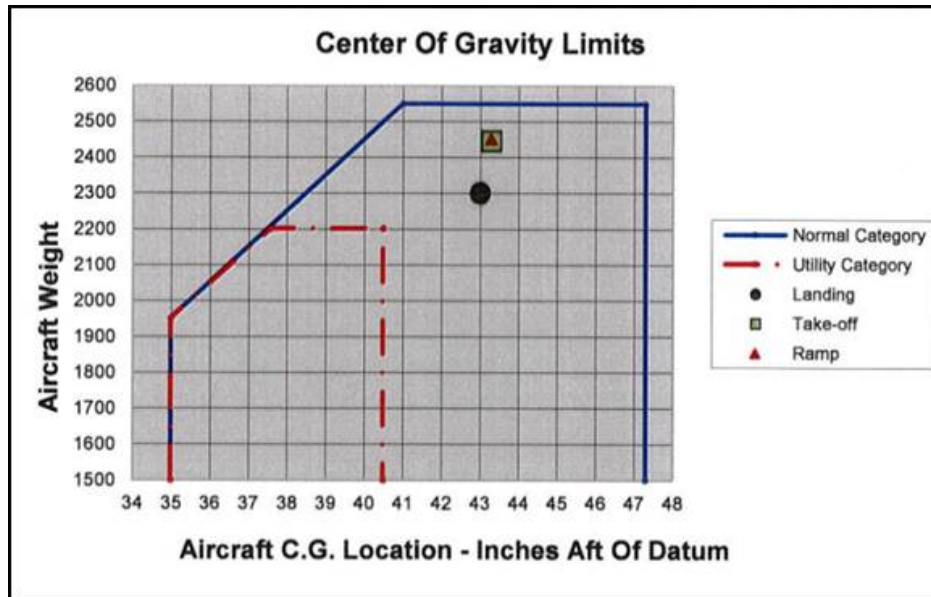
La masse maximale autorisée au décollage pour ce type d'avion dans la catégorie utilitaire est de 2200 livres, et les limites du centre de gravité se situent entre 35 pouces et 40,5 pouces derrière le point de référence. Dans la catégorie normale, la masse maximale au décollage de l'avion est de 2550 livres, tandis que ses limites de centre de gravité se situent entre 35 pouces et 47,3 pouces derrière le point de référence.

Figure 2. Devis de masse et centrage du C-FNET (source : Waterloo-Wellington Flying Club)

L'avion a quitté son point de départ avec une masse au décollage de 2446 livres et un centre de gravité situé à environ 43,25 pouces derrière le point de référence¹³. La masse à l'atterrissage prévue était de 2300 livres, et le centre de gravité se trouvait à environ 43 pouces derrière le point de référence. L'avion a été exploité dans la catégorie normale pendant tout le vol (figure 2).
