## RAPPORT D'ENQUÊTE AÉRONAUTIQUE A13H0001

**IMPACT SANS PERTE DE CONTRÔLE  
7506406 CANADA INC.  
SIKORSKY S-76A (HÉLICOPTÈRE), C-GIMY  
MOOSONEE (ONTARIO)  
31 MAI 2013**

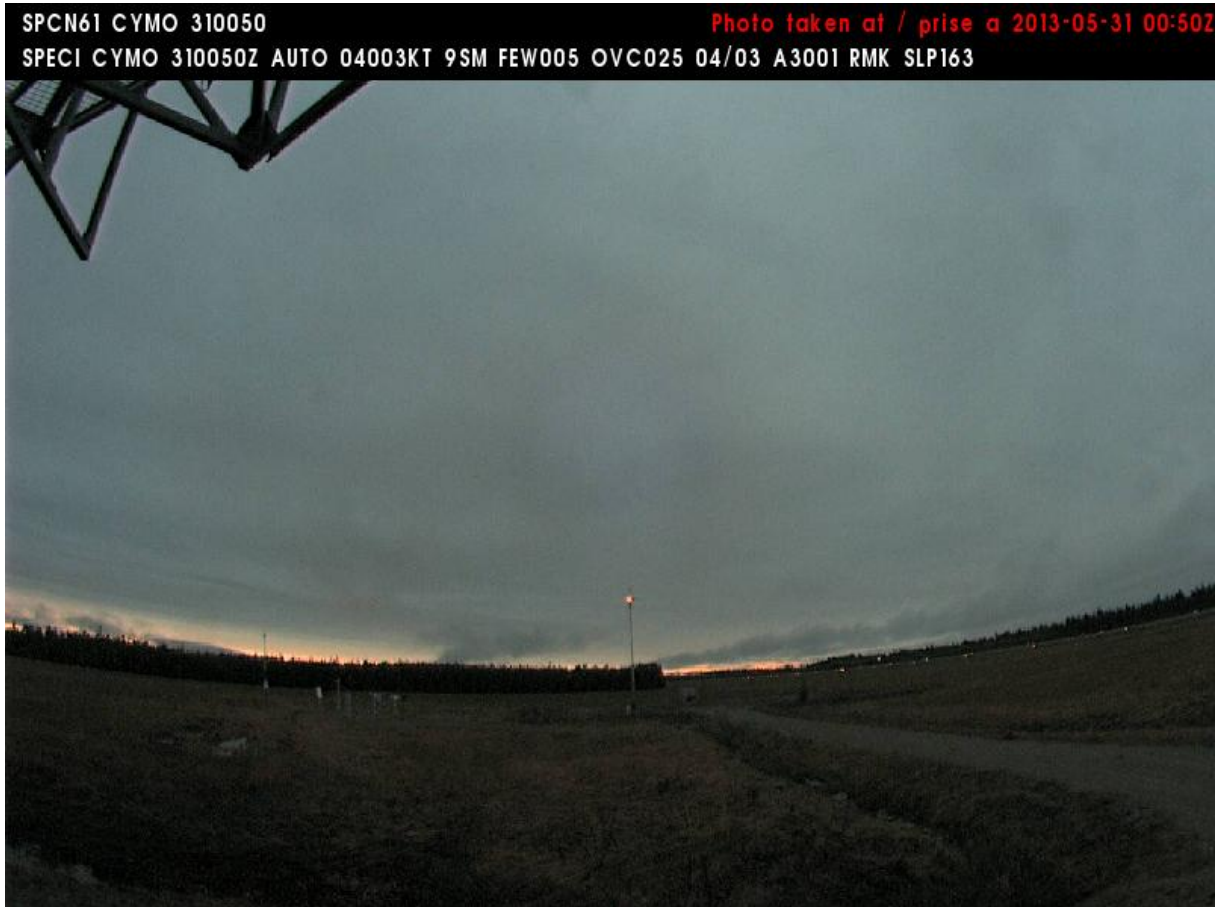
quelques heures avant l'événement montrent clairement la tour et la limite forestière (photo 1). Par contre, dans l'image saisie à peu près au moment de l'accident, le seul objet visible est l'unique feu sur la tour du terrain d'aviation (photo 2). Aucun autre éclairage artificiel ou éclairage stellaire ambiant n'est visible sur cette image.

Photo 1. Image prise par la caméra météo à l'aéroport de Moosonee orientée vers le nord-est montrant la tour illuminée et la limite forestière à 20 h 50, le 30 mai 2013 (Source : NAV CANADA)

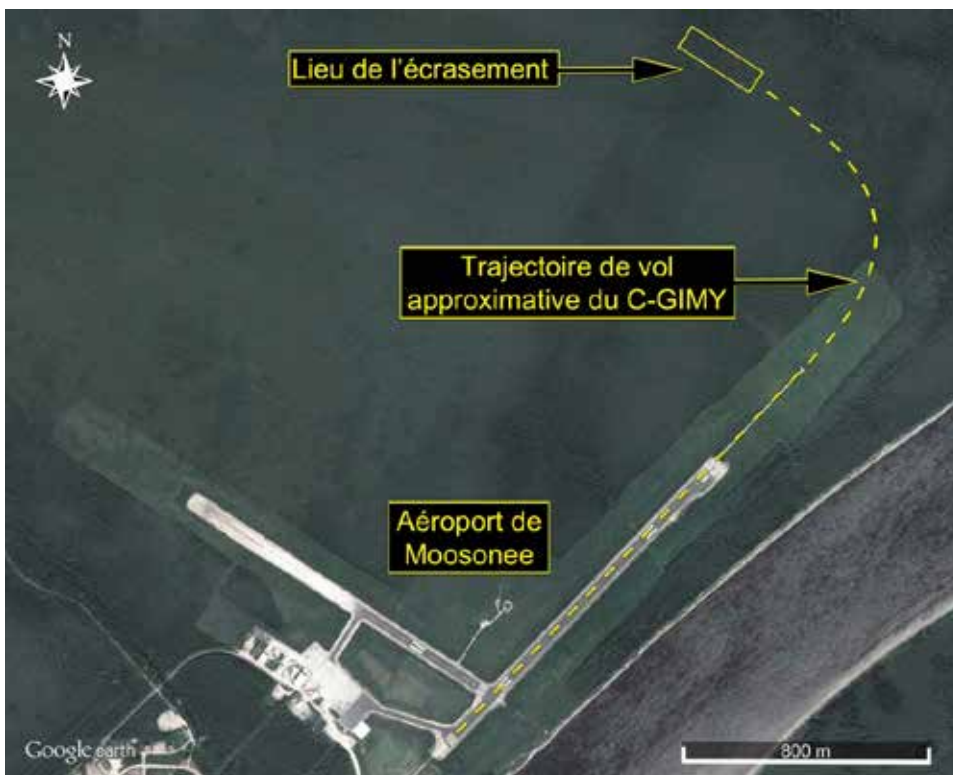
L'épave a été retrouvée dans un endroit densément boisé et marécageux situé à environ 0,8 sm de l'extrémité de la piste 06, à un azimuth de 020 °M (figure 1). Se fondant sur les dommages causés aux arbres avoisinants et les marques au sol, les enquêteurs ont déterminé que l'aéronef avait percuté le relief à un angle de descente faible, mais régulier (environ 9 degrés), en inclinaison à gauche (environ 20 degrés) (figure 2 et figure 3). Bien qu'il ait été impossible de déterminer la vitesse exacte de l'hélicoptère au moment de l'accident, les dommages au relief et aux arbres avoisinants, la longueur de la trouée laissée par l'épave, et l'ampleur de la désintégration de l'aéronef attribuable à la séquence d'impact indiquaient un niveau de puissance élevée (démontrant que l'hélicoptère avait atteint ou presque sa vitesse de croisière) au moment de percuter le relief.

Figure 1. Trajectoire de vol approximative de l'hélicoptère en cause, C-GIMY (Source : Google Earth, avec annotations du BST)

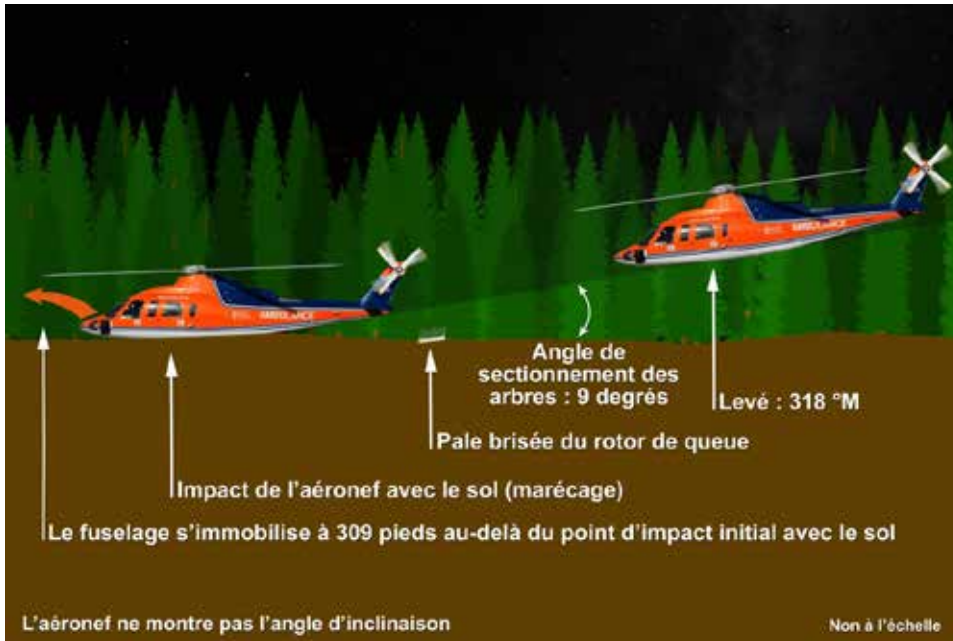
Figure 2. Représentation de la descente de l'aéronef C-GIMY (vue latérale)

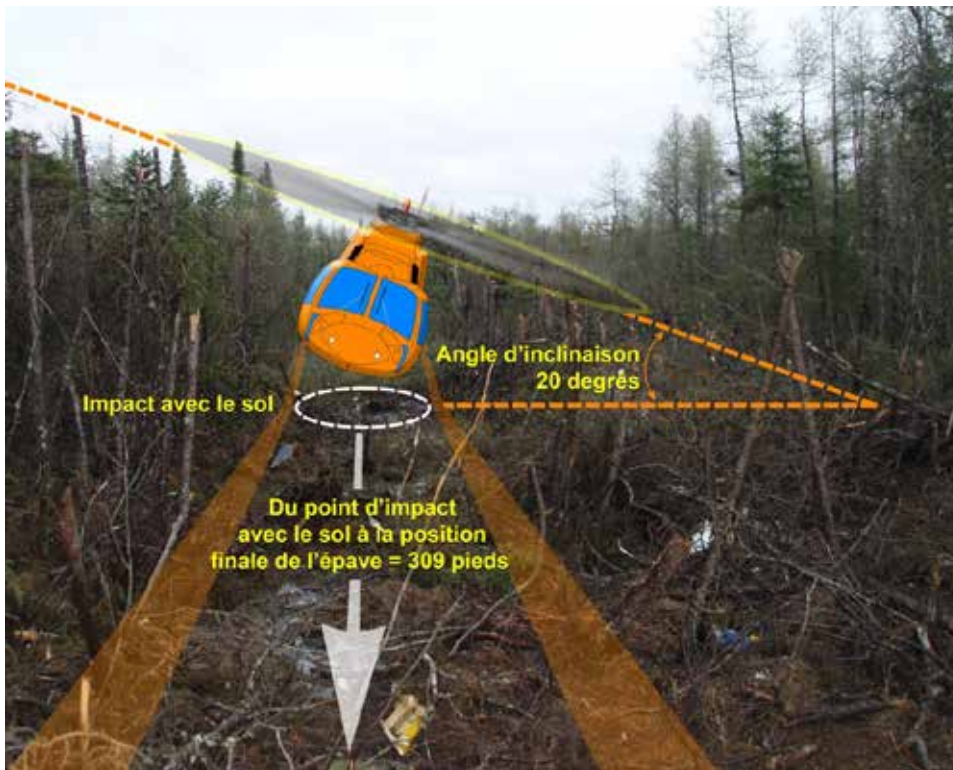
Figure 3. Représentation de la descente de l'aéronef C-GIMY (vue de l'avant)

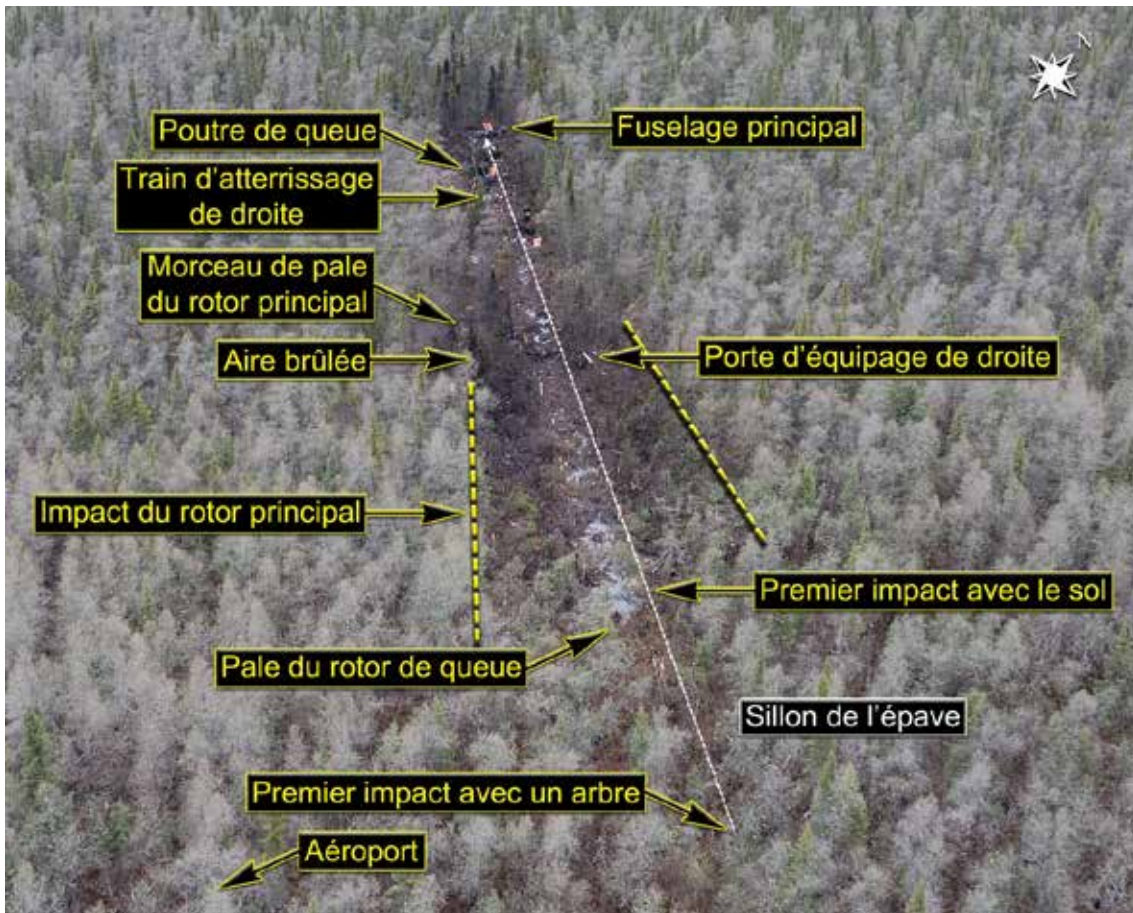
La longueur de la trouée produite par l'aéronef, depuis les premiers signes de contact avec les arbres jusqu'à l'emplacement de l'épave principale, était d'environ 405 pieds. À l'endroit de l'impact avec le sol, la trouée mesurait environ 40 pieds de largeur, se rétrécissant graduellement à environ 20 pieds avant de s'élargir de nouveau pour former une zone circulaire carbonisée d'environ 35 pieds de diamètre (figure 4).

Figure 4. Vue en plan du sillon de l'épave : 405 pieds, trajectoire de 318 °M

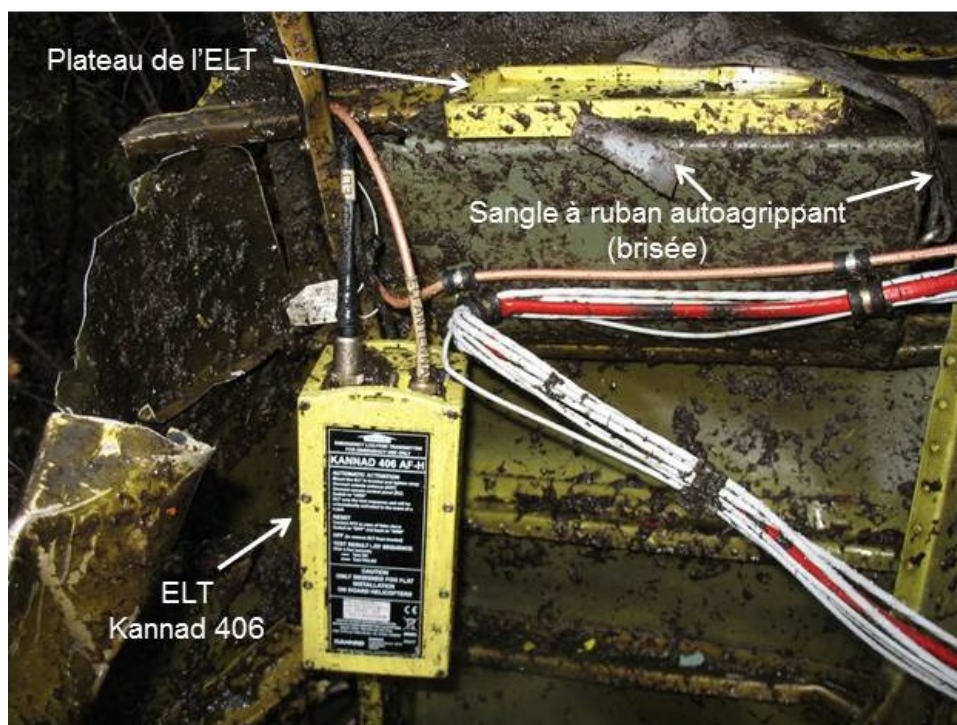
Lorsqu'il a été retrouvé sur les lieux de l'accident, l'interrupteur était à la position « arm ». Lorsque le personnel de recherche et sauvetage (SAR) a retrouvé l'ELT, qui est normalement retenue en place par une sangle à ruban autoagrippant, elle était suspendue par ses câbles. La sangle s'était déchirée près de la base du support de sorte que l'ELT n'était plus retenue (figure 5).

Figure 5. Radiobalise de repérage d'urgence (ELT) automatique fixe d'hélicoptère (AF-H) Kannad de 406 MHz suspendue par ses câbles

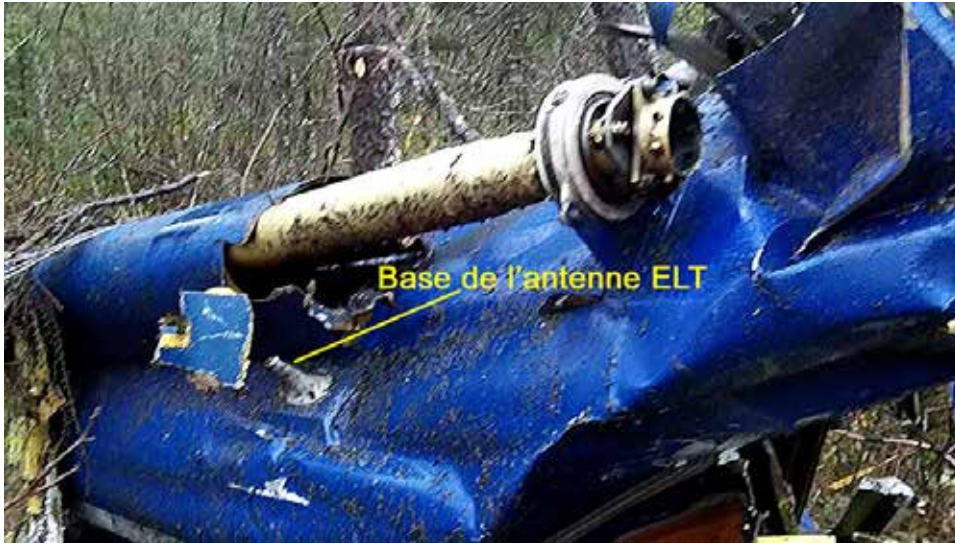
Les forces d'impact avec le relief ont non seulement éjecté la radiobalise de son support, mais ont aussi sectionné son antenne externe située sur la poutre de queue (figure 6).

Figure 6. Saisie d'image d'une vidéo de l'épave prise sur place montrant l'antenne de la radiobalise de repérage d'urgence (ELT) rompue

Des essais additionnels ont confirmé que des forces d'impact se situant à l'intérieur de la plage spécifiée de forces « g » de l'ELT l'auraient actionnée. Cette confirmation, ainsi que l'état déchargé de la batterie de l'ELT, porte fortement à croire que l'appareil s'est actionné sous l'impact et a bel et bien émis un signal. Toutefois, aucun signal n'a été reçu en raison de l'antenne endommagée.
