RAPPORT D'ENQUÊTE AÉRONAUTIQUE A16O0066

Incendie dans un compartiment avionique

Air Canada

Embraer ERJ 190-100 IGW (C-FHOS)

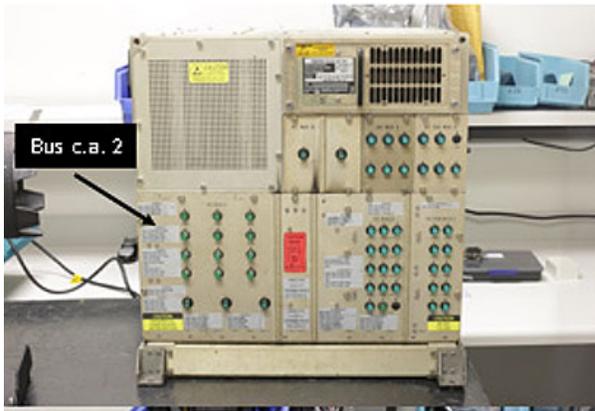
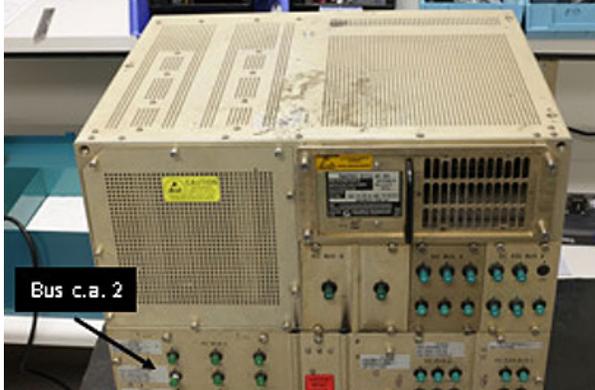
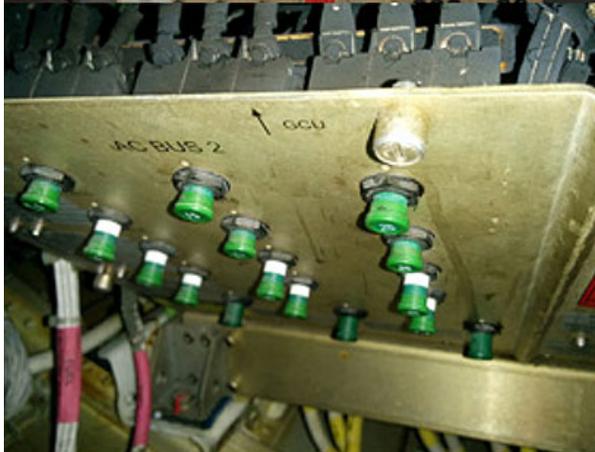
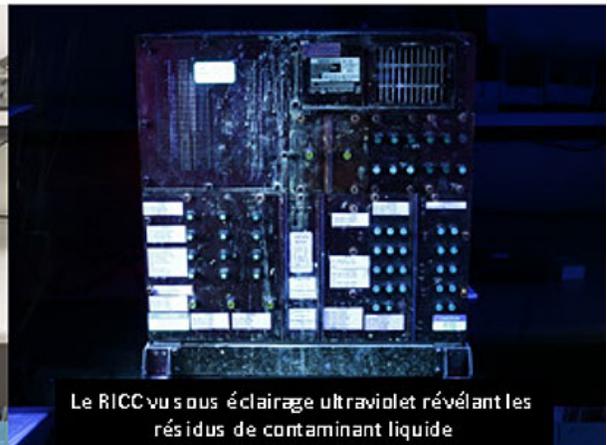
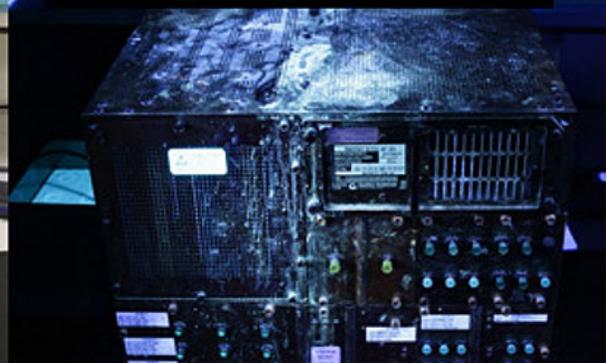
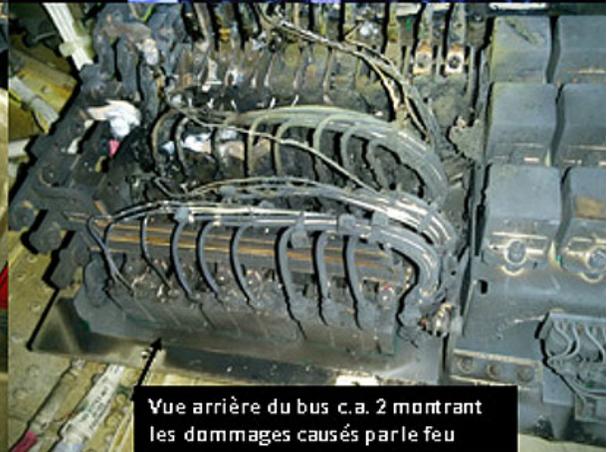
Annexe B – Dommages au centre intégré de contrôle droit vus sous éclairages normal et ultraviolet

L'inspection initiale a relevé des signes d'arcs électriques intenses sur les barres omnibus triphasées qui sont connectées aux disjoncteurs thermiques du bus c.a. 2 (annexe B). L'inspection a également relevé des signes d'infiltration d'un contaminant liquide par les événements sur la face supérieure du RICC et dans le compartiment du TRU 2.

On a déterminé que le liquide en question avait été renversé directement sur le dessus du RICC. Ce liquide a ensuite coulé sur la face avant du RICC, et à l'intérieur de ce dernier avant de s'infiltrer dans le compartiment du panneau de disjoncteurs. C'est là qu'il est entré en contact avec les barres omnibus et d'autres surfaces conductrices et a causé des arcs électriques, sources de la fumée et du feu.

Les arcs électriques, la fonte de matériaux et le feu ont endommagé le bus c.a. 2 et interrompu la distribution d'électricité à plusieurs systèmes connectés, dont le TRU 2. Les dommages se sont limités au RICC et ne se sont pas étendus à d'autres composants voisins.

L'examen d'un échantillon du contaminant liquide séché a permis de déterminer qu'il s'agissait d'une boisson, possiblement du café ou une boisson gazeuse.

Vue arrière du bus c.a. 2 montrant les dommages causés par le feu
