## RAPPORT D'ENQUÊTE AÉRONAUTIQUE A16O0149

### **Risque de collision**

Porter Airlines Inc., DHC-8-402 (C-GKQA)  
et

Jazz Aviation LP (s/n Air Canada Express),  
DHC-8-402 (C-GXJZ)

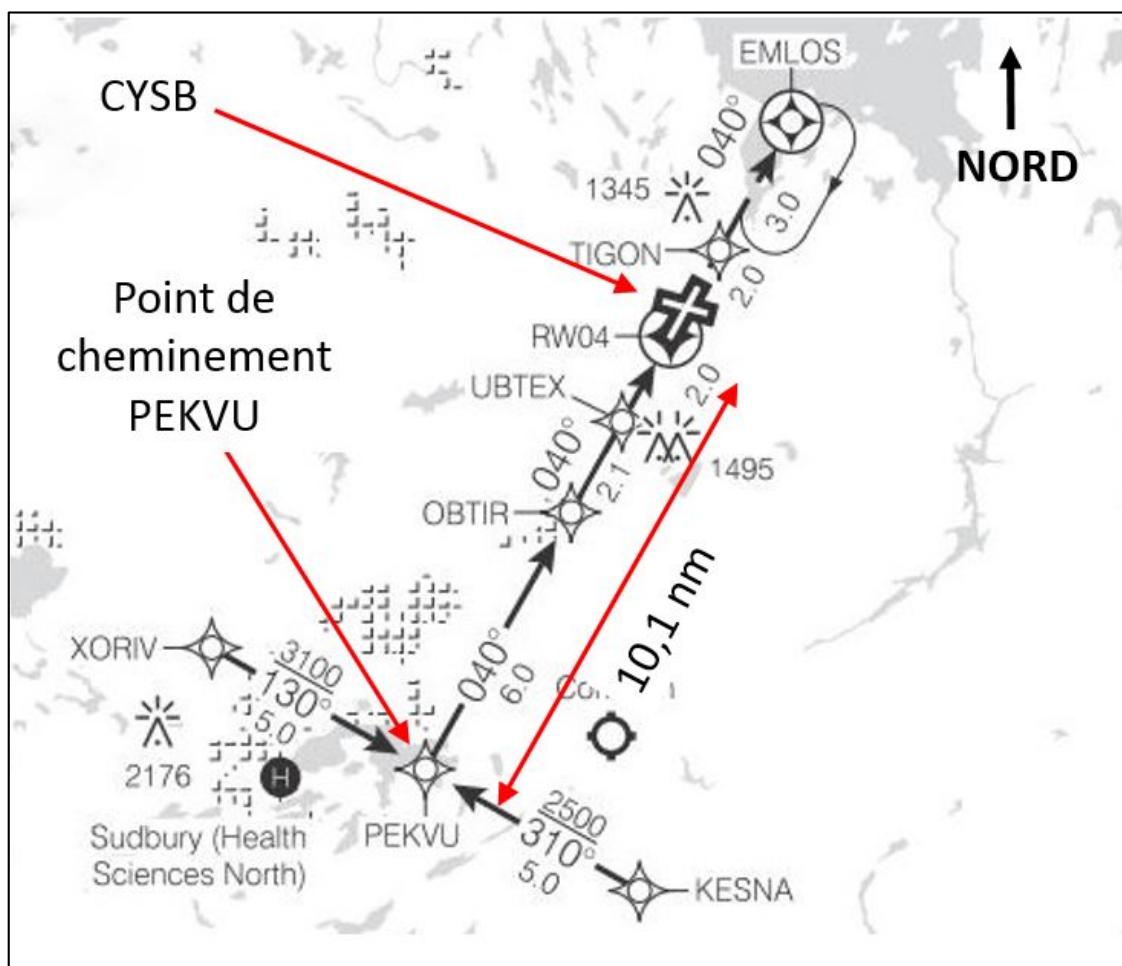
de la piste 04, et est situé sur le prolongement de l'axe de la piste de départ 22 (figure 1 et annexe B).

Figure 1. Vue en plan de la carte d'approche RNAV de la piste 04 illustrant le point de cheminement d'approche initiale PEKVU (Source : NAV CANADA, *Canada Air Pilot, Instrument Procedures, Ontario CYSB RNAV [GNSS] PISTE 04*, avec annotations du BST)

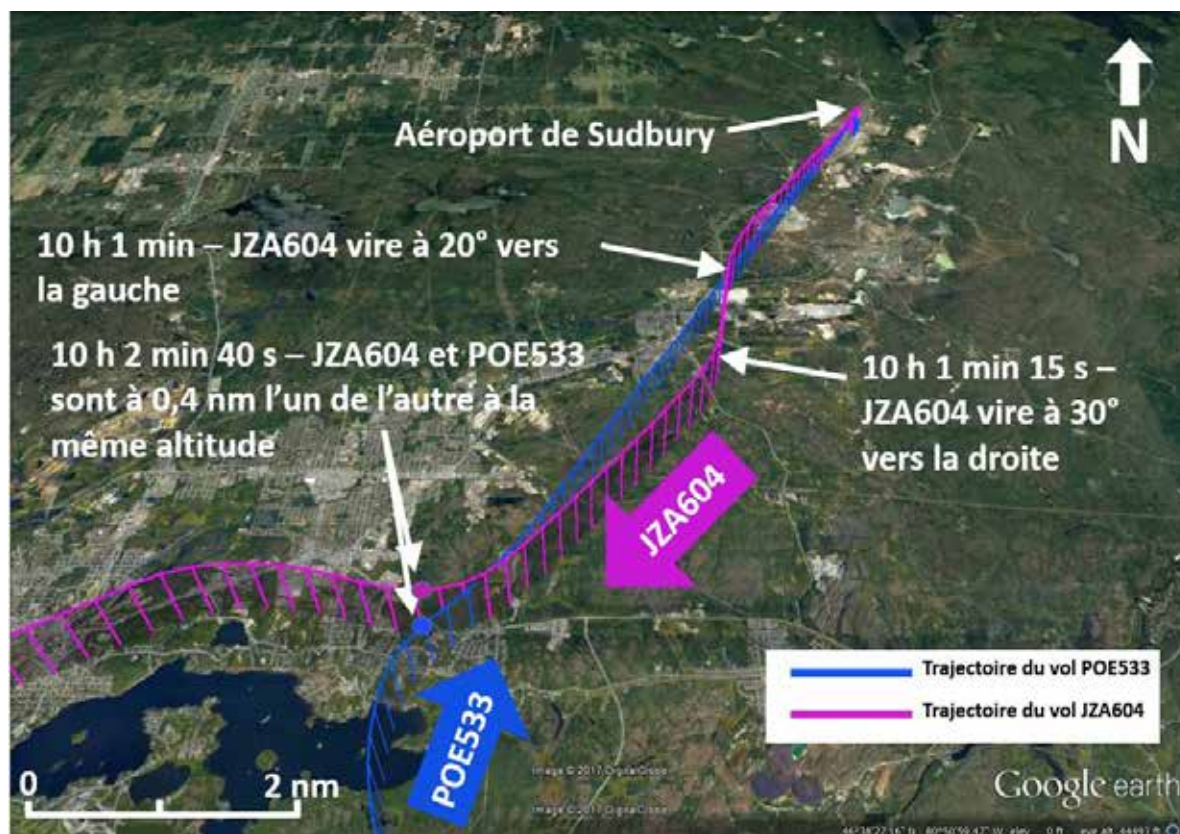
À 10 h 1 min, le JZA604 a viré vers la gauche (vers l'est), à 20° du prolongement de l'axe de la piste, ce qui correspondait à la trajectoire d'approche de la piste 04 (figure 2). Le contrôleur de North Bay n'avait pas été informé de ce virage et ne l'avait pas remarqué sur le radar. Il a par la suite suggéré<sup>12</sup> au JZA604 de virer à 30° vers la droite (ouest). Il a ensuite informé l'équipage du JZA604 de la position du POE533.

Figure 2. Itinéraire des vols JZA604 et POE533 (Source : Google Earth, avec annotations du BST)

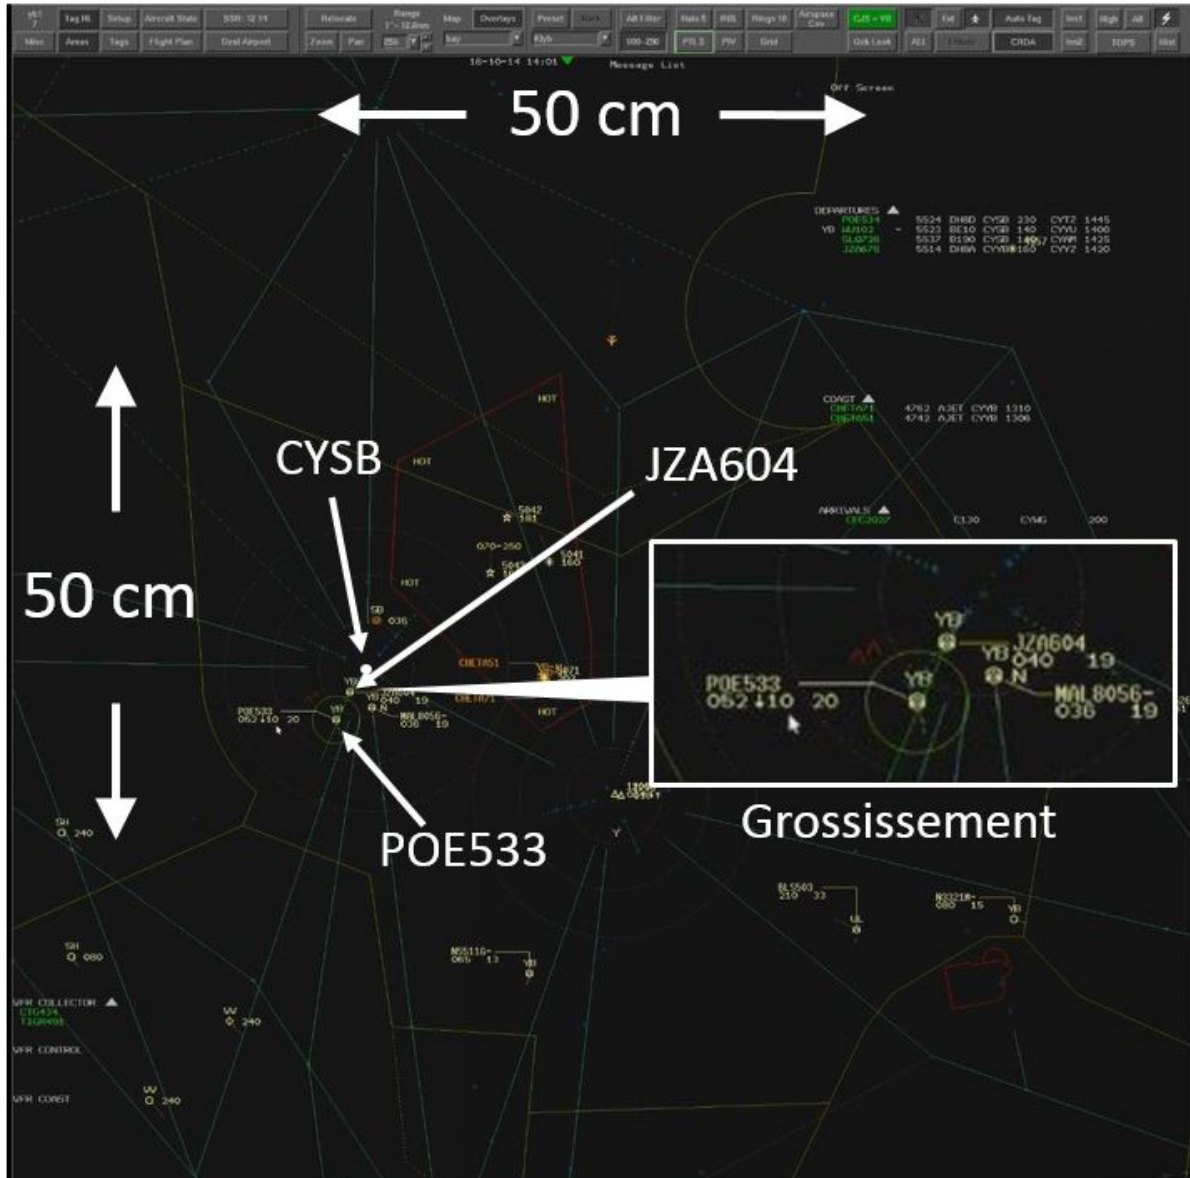
avait été fixée à 250 nm, 1 cm de résolution d'écran équivalant à environ 5 nm. Ce réglage permettait au contrôleur de voir l'ensemble du secteur (figure 3). Cependant, si une cible fait un petit changement de cap alors que la portée est réglée à cette échelle, cela n'apparaît pas immédiatement à l'écran.

Figure 3. Saisie d'écran de l'affichage de situation du Système canadien automatisé de la circulation aérienne à 10 h 1 min 30 s (Source : NAV CANADA, avec annotations du BST)
