RAPPORT D'ENQUÊTE AÉRONAUTIQUE A16P0078

Amerrissage dur

Inland Air Charters Ltd.
de Havilland DHC-2 Mk. I (Beaver), C-FJOM
Kitkatla (Colombie-Britannique)
24 mai 2016

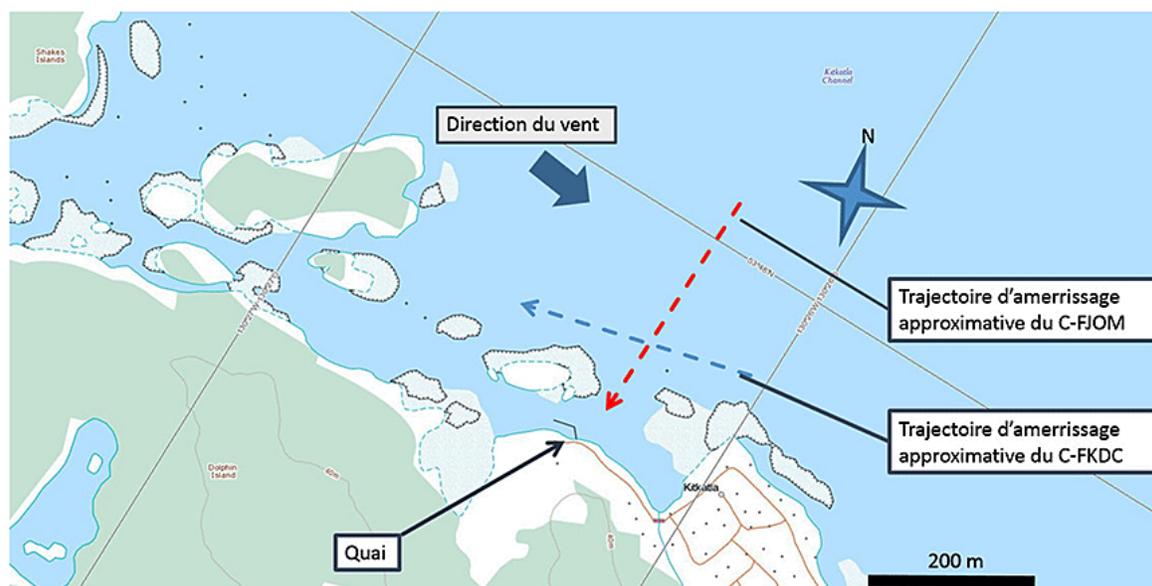
Le pilote du C-FJOM a déterminé que les vents et l'état de la surface de l'eau à Kitkatla convenaient à un amerrissage par vents traversiers; il a effectué une approche directement vers le rivage et le quai (figure 1). L'aéronef s'est posé à environ 200 m du rivage.

Figure 1. Trajectoires d'amerrissage des 2 avions d'Inland Air Charters Ltd. (Source : Ressources naturelles Canada, avec annotations du BST)

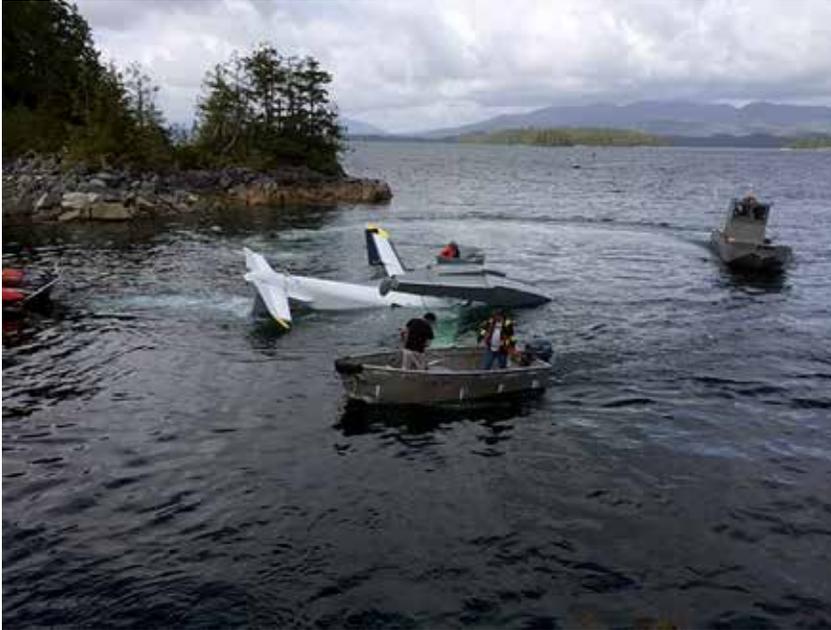
Lorsque l'avion s'est ensuite posé sur le flotteur droit, la structure de soutien des flotteurs a cédé. Le C-FJOM a touché l'eau dans une assiette en piqué prononcé avant de s'immobiliser à l'envers, partiellement submergé. L'eau a rapidement envahi l'avion. Les occupants, qui étaient immergés dans l'eau froide et partiellement à l'envers, ont réussi à évacuer la cabine immergée avec divers degrés de difficulté. Des navigateurs sont immédiatement arrivés sur les lieux et ont aidé à l'évacuation des occupants de l'avion (figure 2).

Figure 2. Aéronef en cause partiellement submergé (Source : Gendarmerie royale du Canada)

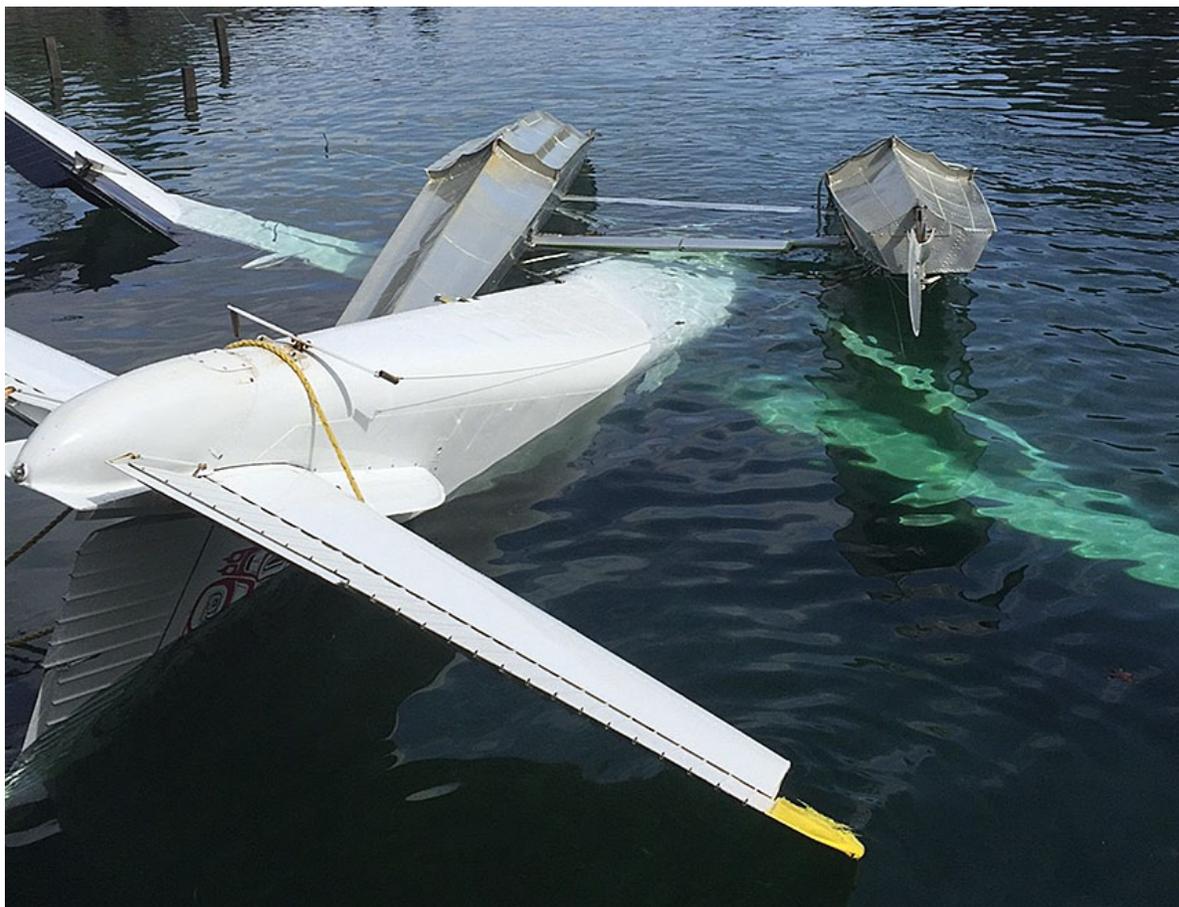
L'impact initial de l'aéronef avec le plan d'eau a généré une charge latérale du côté gauche qui a appliqué au flotteur gauche un moment de roulis en sens antihoraire (vu de l'arrière). Cette séquence a rompu les montants de gauche au niveau de leurs fixations inférieures. Les barres d'écartement ont transmis la charge latérale au flotteur droit. La géométrie des montants a déplacé de force le flotteur droit vers l'extérieur et vers le haut. Les ruptures au niveau des montants du flotteur droit présentaient une torsion en sens horaire (contraire au flotteur gauche), ce qui laisse croire qu'un deuxième impact a eu lieu du côté droit et a poussé le flotteur droit davantage vers le haut. Le flotteur droit a touché et plié le hauban d'aile droite, et la cloison terminale du flotteur a perforé le fuselage arrière. À un moment donné durant la séquence, la fixation de la barre d'écartement avant gauche s'est rompue, et l'extrémité de l'aile gauche a percuté l'eau (figure 3).

Un examen visuel des surfaces de rupture aux extrémités des montants et aux fixations des flotteurs a révélé des ruptures en surcharge dans tous les cas, sans signe de mode de défaillance progressive préexistant. Un examen plus détaillé de la fixation de la barre d'écartement avant gauche a aussi révélé une rupture en surcharge. Sa composition matérielle, sa conductivité électrique et sa dureté ont été évaluées, et correspondaient aux spécifications pour ce matériau. Les fixations des flotteurs étaient adéquates compte tenu des modifications qui avaient été apportées à l'aéronef.

Figure 3. Aéronef en cause partiellement submergé montrant les dommages à la structure des flotteurs
(Source : Gendarmerie royale du Canada)

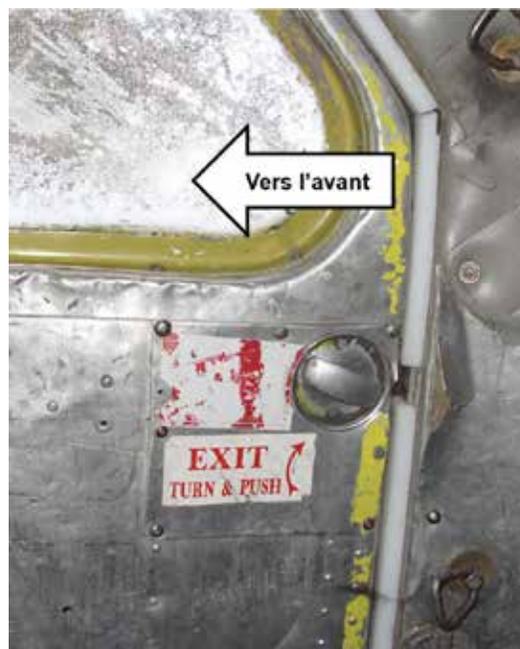
La poignée intérieure des portes principales de la cabine se trouve près du bord arrière de la porte, immédiatement sous la fenêtre. Les passagers qui occupent le siège suspendu à l'arrière de la cabine ont le meilleur accès à ces poignées. Toutes les poignées de porte intérieures de l'aéronef (figure 4) consistent en une courte barre en métal montée dans un logement circulaire peu profond. Les occupants ouvrent les portes de la cabine en saisissant la barre entre le pouce et le bout des doigts et en la tournant. Comme l'aéronef accoste habituellement de la gauche, on utilise rarement les portes de droite. Dans le cadre de l'exposé sur les mesures de sécurité, Inland Air ne demandait pas aux passagers d'ouvrir et de fermer les portes, et les passagers du vol à l'étude ne l'ont pas fait.

Figure 4. Poignée intérieure de la porte de droite
