# RAPPORT D'ENQUÊTE AÉRONAUTIQUE A16P0161

## **Collision avec le relief**

Far West Helicopters Ltd.  
Bell 206B (hélicoptère) (C-FWHF)  
3,6 nm SSE de Deception Mountain  
(Colombie-Britannique)  
02 septembre 2016

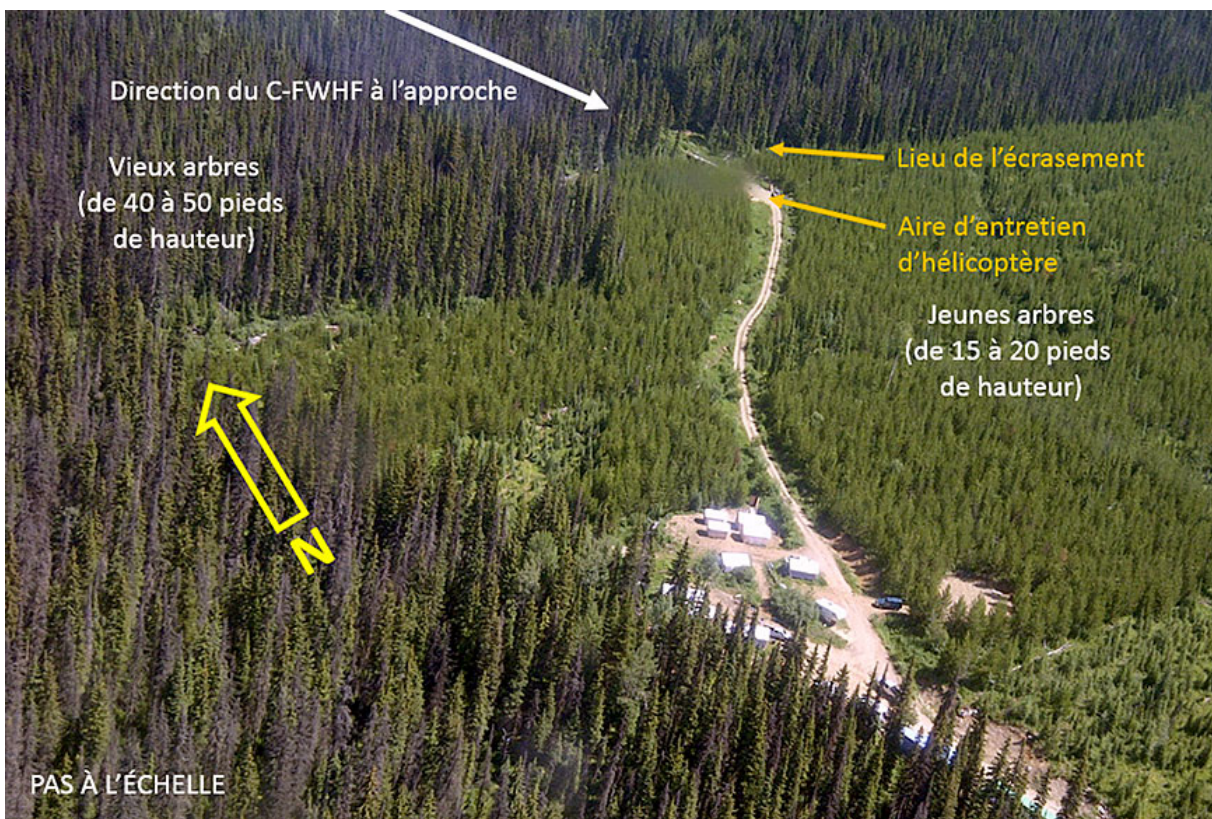
Figure 1. Vue aérienne du camp de base et des lieux de l'accident datant de 2013 (source : Paycore Drilling, avec annotations du BST)

L'hélicoptère Bell 206B de Far West Helicopters Ltd (immatriculé C-FWHF, numéro de série 1525) était utilisé dans le cadre d'activités de prospection des minéraux. Son camp de base était à environ 3,6 nm au sud-sud-est de Deception Mountain (Colombie-Britannique). Le camp, qui comprenait une aire d'entretien et du matériel d'avitaillement pour hélicoptère, se trouvait à une altitude de 4100 pieds au-dessus du niveau de la mer, dans une jeune forêt, dans une zone qui avait été précédemment coupée à blanc (figure 1).

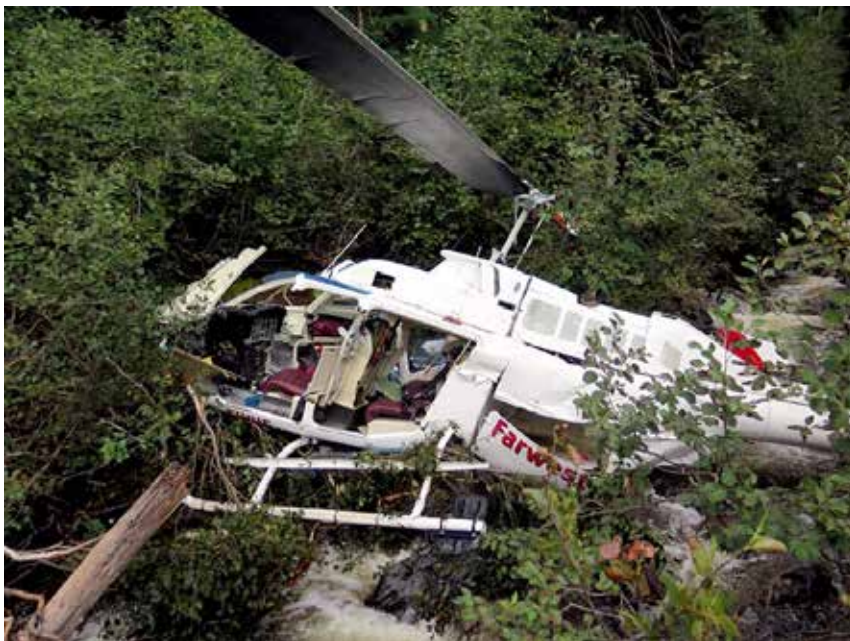
Figure 2. Épave de l'aéronef

L'hélicoptère a subi d'importants dommages dus à la collision avec le relief (figure 2).

Après une descente à travers les arbres, l'hélicoptère a percuté le relief et s'est retrouvé à cheval sur les 2 rives d'un petit ruisseau rocailleux. Les pales du rotor principal avaient subi des dommages caractéristiques d'un régime très faible du rotor au moment de l'impact avec le relief. L'une des pales portait des traces de peinture rouge résultant d'un contact avec la dérive. Les composants rotatifs du plateau oscillant supérieur étaient entrés en contact avec le capotage qui les entourait. Ce dernier comportait des éraflures, et certaines parties métalliques avaient été arrachées.

Des rochers soutenaient les parties arrière et avant du fuselage à cheval sur le ruisseau; le fuselage s'était affaissé vers le bas, près des montants de porte et du siège du pilote. La traverse tubulaire de la partie arrière de l'atterrisseur à patins avait pénétré dans la cavité du

réservoir de carburant, provoquant la rupture de ce dernier et la fuite de carburant. Une quantité indéterminée de carburant est demeurée piégée dans les replis du réservoir.

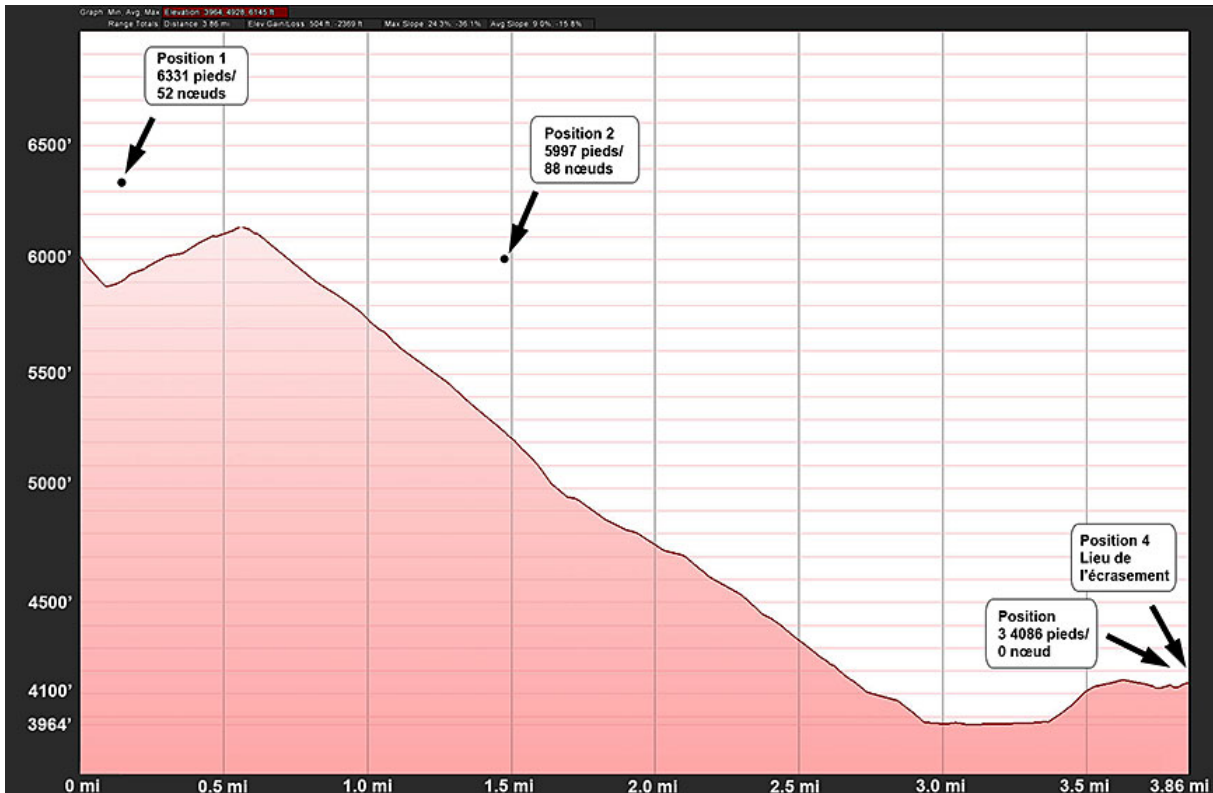
Figure 3. Distance parcourue au-dessus du relief en pente à partir du point de départ, portée sur un graphique à l'aide des points de données du système de surveillance par satellite (source : Google Earth, avec annotations du BST. Pas à l'échelle)

Le système avait enregistré 4 points de données pendant le vol à l'étude (figure 3).
