RAPPORT D'ENQUÊTE SUR LA SÉCURITÉ DU TRANSPORT AÉRIEN A17Q0030

COLLISION EN VOL

Cargair Ltée, Cessna 152 (C-GPNP)

17 mars 2017

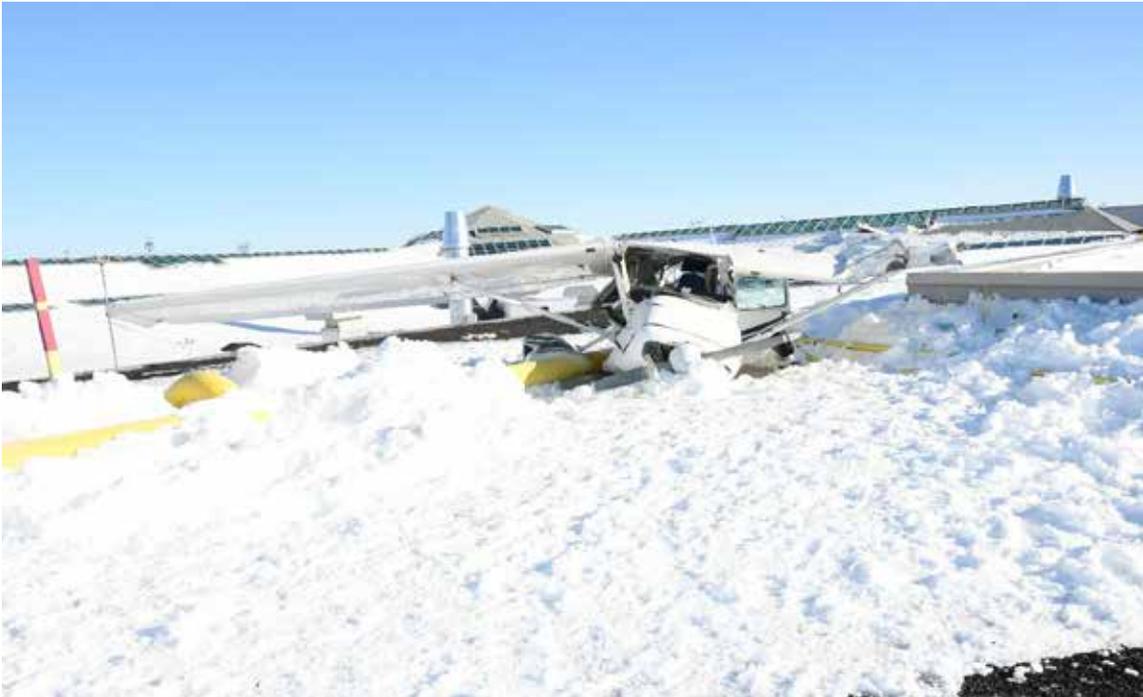
Figure 4. Épave du C-GPNP (Source : Service de police de l'agglomération de Longueuil)

L'épave principale du C-GPNP a été trouvée sur le toit du centre commercial Promenades St-Bruno. Elle était à l'endroit, à peu près horizontale, et reposait sur une conduite de gaz jaune (figure 4). Au moment de l'événement, le toit était couvert de neige laissée par une tempête 2 jours plus tôt. Il n'y avait aucune trace montrant que l'aéronef aurait glissé dans la neige ou percuté une autre partie du toit.

La section extérieure de l'aile gauche s'est séparée de l'aéronef et a été retrouvée sur le toit à quelque 249 pieds de l'épave principale, ce qui indique que la séparation a eu lieu dans les airs. La section arrière du fuselage et l'empennage se sont séparés de l'aéronef et ont été retrouvés encastrés dans les décombres du C-FGOI, ce qui correspond également à une séparation dans les airs.

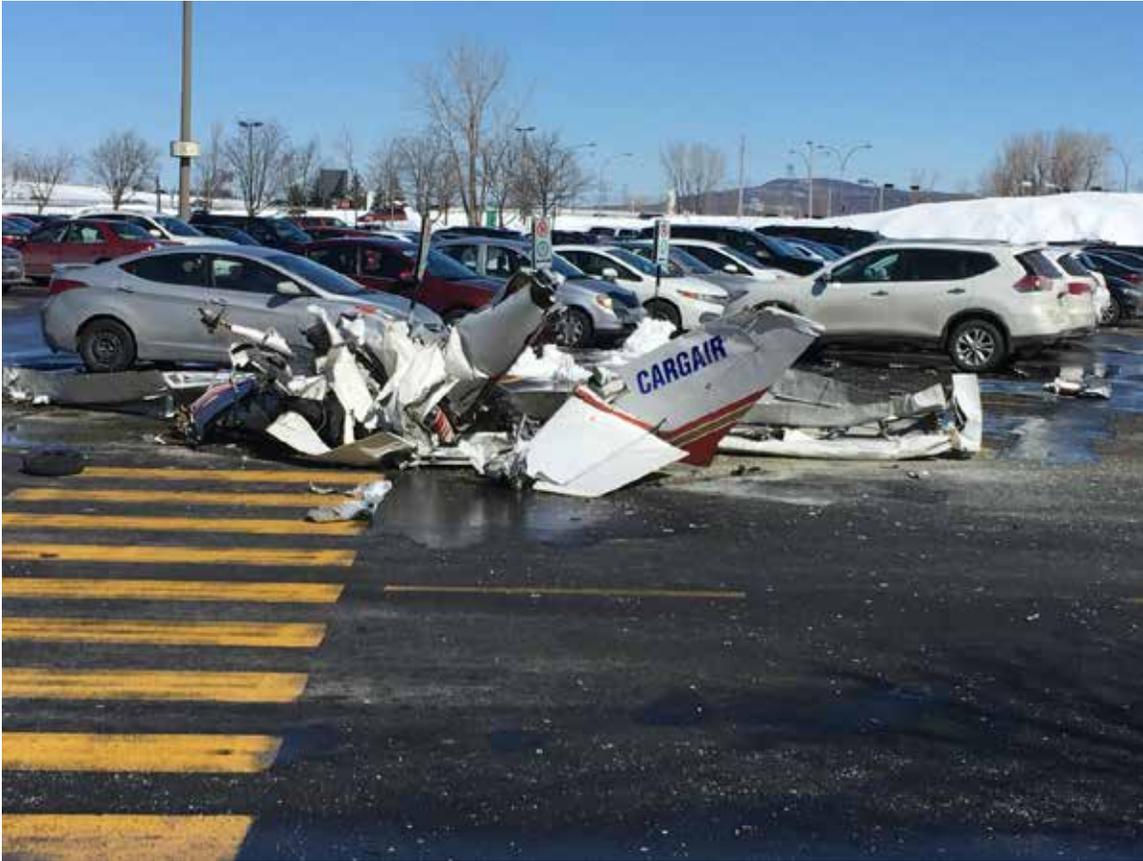
Figure 5. Épave du C-FGOI (Source : Nicholas Dumont)

L'épave du C-FGOI a été retrouvée dans le stationnement, près d'une entrée principale du centre commercial. L'aéronef s'est immobilisé le nez au sol, et son moteur était coincé sous le tableau de bord. La section avant du fuselage était très déformée, ce qui correspond à un impact à haute vitesse avec le sol dans l'axe longitudinal de l'aéronef (figure 5).

Les 2 ailes ont percuté le sol et gisaient juste devant le fuselage. L'empennage s'est séparé de la cellule et gisait derrière la section arrière du fuselage, ce qui indique que la séparation a eu lieu lors de l'impact avec le sol.

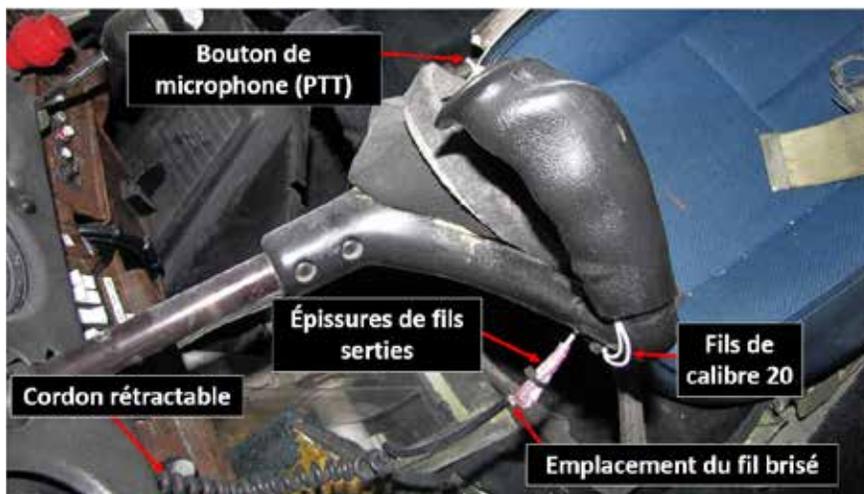
Figure 6. Installation du bouton de microphone du C-GPNP

Le système NAV/COM VHF de l'aéronef et l'interphone connexe ont été examinés pour déterminer la cause de l'intermittence des transmissions radio. Le côté pilote du poste de pilotage était muni d'un combiné radio fixé sur le volant de commande de l'aéronef et comportant, au sommet, le bouton de microphone de l'interphone. Des essais réalisés avec le bouton de microphone du pilote ont montré qu'il fallait appuyer 2 fois sur le bouton pour activer le mode de transmission de la radio. De plus, le déplacement du volant de commande causait des coupures dans les transmissions.

L'examen a permis de déterminer que le cordon rétractable qui reliait le bouton du microphone à l'interphone traversait des bornes à l'arrière du panneau de prises de microphone et de casque d'écoute du côté pilote. Un examen plus poussé du bouton de microphone a révélé une anomalie causée par des épissures de fils serties préexistantes situées tout juste devant le volant de commande. Ces épissures reliaient les fils de la poignée du volant de commande à ceux du cordon rétractable (figure 6). Les épissures et les fils voisins n'étaient pas fixés et pendaient du volant; ils subissaient donc toutes les charges de mouvement et de tension. Le cordon rétractable n'était pas fixé au volant de commande.

L'examen du système de radiocommunication du C-GPNP a établi qu'il fallait appuyer 2 fois sur le bouton de microphone (PTT) du côté du pilote (gauche) pour placer la radio en mode transmission, et que le déplacement du volant de commande causait des coupures dans les transmissions. On a établi que des épissures de fils préexistantes situées tout juste devant le volant de commande étaient à l'origine.

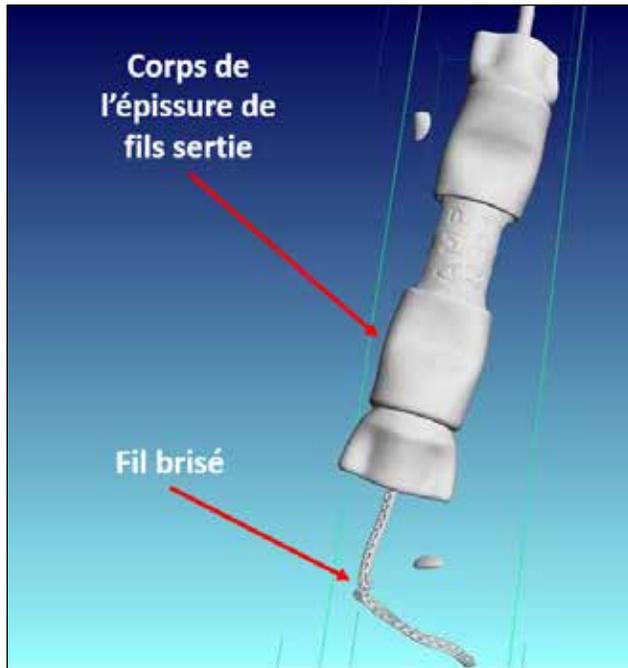
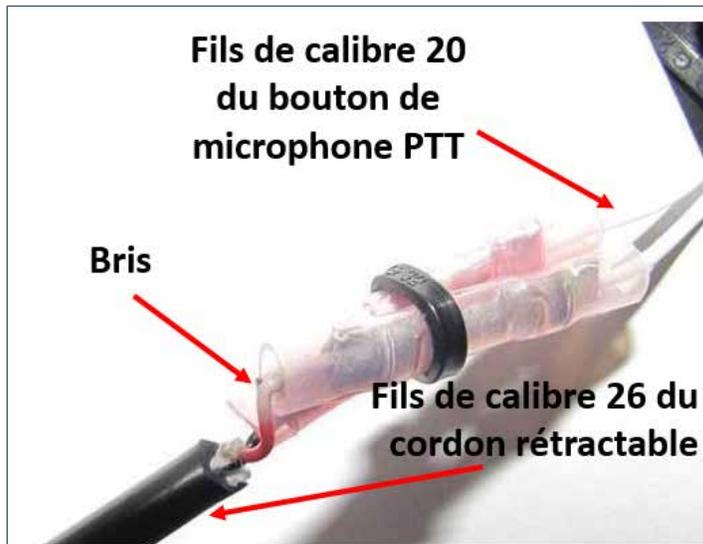
On a déterminé qu'un fil brisé trouvé dans le cordon rétractable, situé à l'extrémité de l'épissure sertie, a probablement causé l'intermittence de la transmission radio. Un examen minutieux du fil brisé a révélé une striction distincte (rétrécissement localisé causé par la réduction de la section transversale du toron) à l'emplacement du bris. Une striction au point de rupture se voit

lorsque des fils se sont brisés en surcharge en raison d'une application disproportionnée d'efforts de tension (figures 7 et 8).

Figure 7. Cliché scanographique du fil brisé

Figure 8. Vue détaillée de l'emplacement de la rupture dans le fil

Un examen plus approfondi a révélé une rupture dans un fil à l'intérieur du cordon rétractable du PTT du pilote. On a également déterminé que le dispositif de soutien des épissures de fils et des fils adjacents était inadéquat pour leur emplacement et leur utilisation prévue, et qu'il avait probablement contribué au bris. Un fil brisé a fait que le signal de commutation du PTT du système de radiocommunication du C-GPNP était transmis de façon intermittente avant l'entrée dans la zone de contrôle et immédiatement avant la collision.

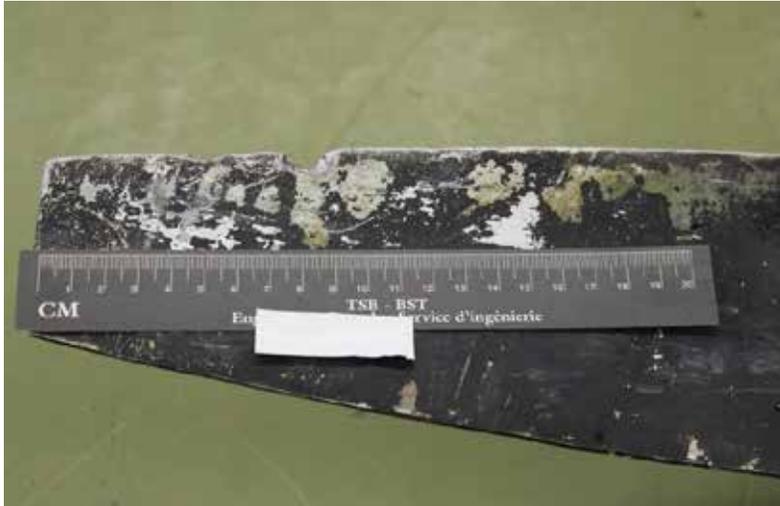
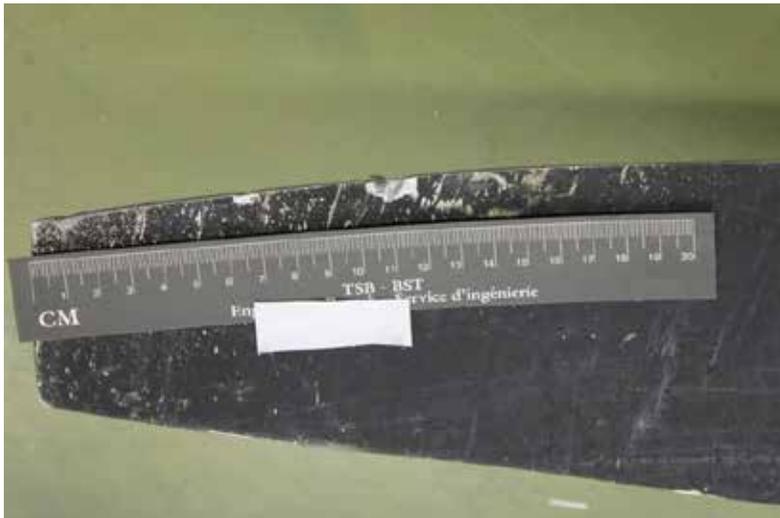
Un examen de l'hélice à 2 pales du C-FGOI a révélé des marques d'impact sur les bords d'attaque des 2 pales, près de leur extrémité. Ces entailles correspondaient aux dommages qui auraient été occasionnés si les pales avaient sectionné une structure solide, comme la semelle inférieure du longeron arrière de l'aile gauche du C-GPNP (figures 9 et 10).

Figure 9. Marques d'impact sur la pale 1 de l'hélice du C-FGOI

Figure 10. Marques d'impact sur la pale 2 de l'hélice du C-FGOI

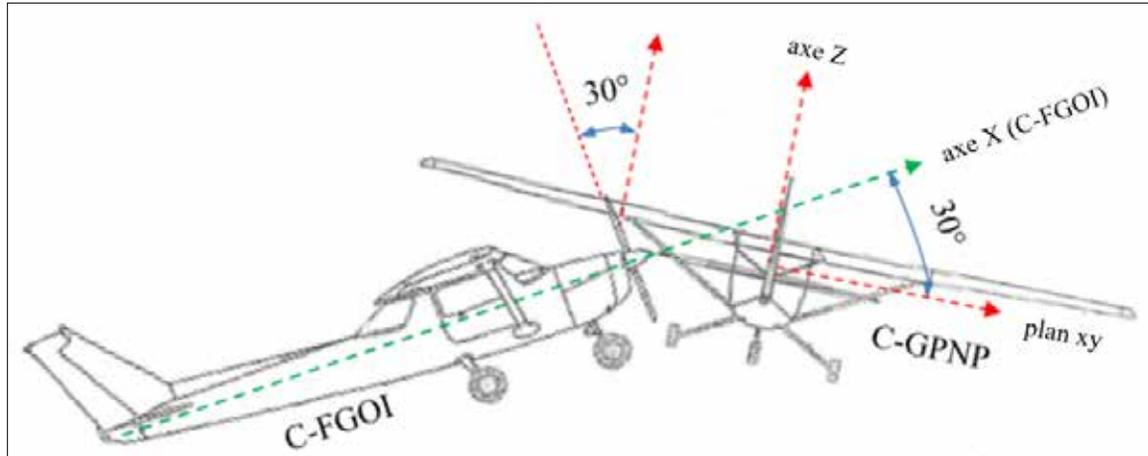
Figure 11. Illustration de la relation géométrique entre l'angle de l'entaille dans l'aile du C-GPNP et les assiettes comparatives des 2 aéronefs (par rapport à l'axe Z du C-GPNP)

Une analyse plus approfondie a permis d'établir que le C-FGOI était probablement en assiette en cabré tandis que le C-GPNP effectuait un virage incliné vers la droite pour tenter d'éviter la collision (figure 11).
