RAPPORT D'ENQUÊTE SUR LA SÉCURITÉ DU TRANSPORT AÉRIEN A19A0055

DESCENTE INOPINÉE PENDANT L'APPROCHE

Canadian Helicopters Offshore
Sikorsky S-92A (hélicoptère), C-GICB
Halifax (Nouvelle-Écosse), 155 NM ESE
24 juillet 2019

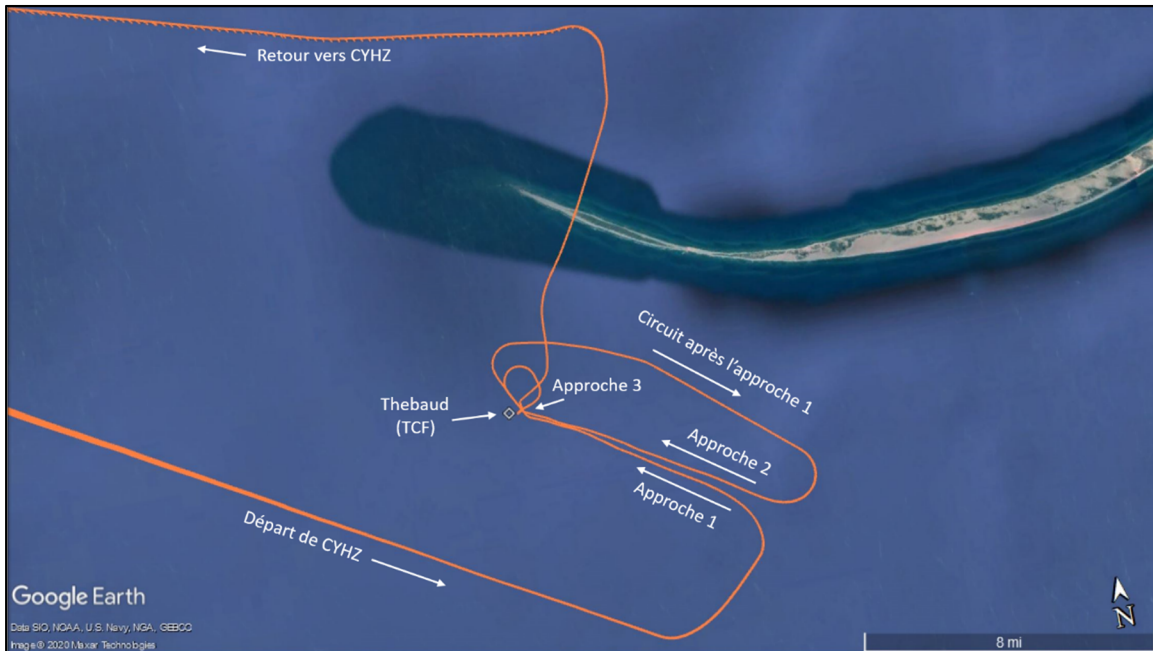
Figure 2. Tracé montrant les trajectoires d'approche de l'aéronef de l'événement à l'étude (Source : Google Earth, avec annotations du BST)

L'équipage a tenté l'approche deux fois, mais aucune tentative n'a été réussie parce que l'équipage n'avait pas acquis les références visuelles nécessaires pour poursuivre l'approche jusqu'à l'atterrissage (figure 2)⁷. Pour ces 2 approches, le commandant de bord (qui occupait le siège de droite) était le pilote aux commandes (PF) et le premier officier (qui occupait le siège de gauche) était le pilote surveillant (PM). Les approches finales ont commencé respectivement à 5,6 NM et à 6,7 NM de la TCF, en palier à une altitude radar (RADALT)⁸ de 800 pieds, au-dessus d'une couche nuageuse, et à une vitesse anémométrique de 100 nœuds (KIAS)⁹. Lors des approches finales, aucune correction de dérive n'a été nécessaire pour maintenir la trajectoire de rapprochement souhaitée jusqu'à la plateforme, et la vitesse anémométrique et la vitesse sol étaient à peu près les mêmes. Au cours des 2 approches finales, l'hélicoptère a pénétré dans les nuages entre 500 pieds et 700 pieds RADALT.

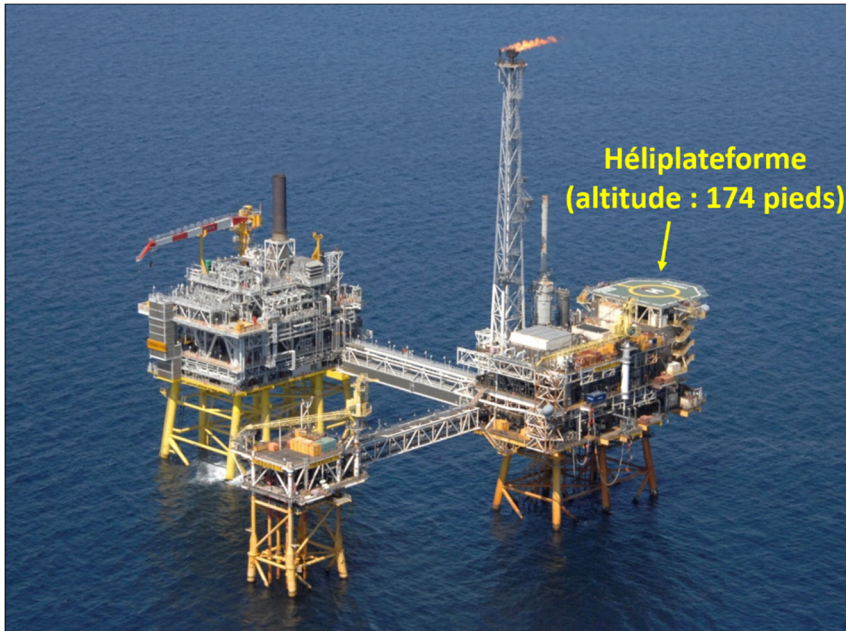
Figure 3. Photo prise dans des conditions météorologiques de vol à vue montrant l'orientation approximative du complexe Thebaud¹⁴ lorsque l'hélicoptère est sorti de virage en approche finale (Source : ExxonMobil, avec annotations du BST)

À 13 h 32 min 55 s, alors que l'hélicoptère se trouvait à 0,6 NM de la TCF, il est sorti de virage en approche finale, sur un cap de 271°M. L'hélicoptère était en palier avec un couple moteur de 46 % et était couplé à l'altitude RADALT de 500 pieds et à la vitesse de 61 KIAS. La vitesse anémométrique et la vitesse sol étaient sensiblement les mêmes.

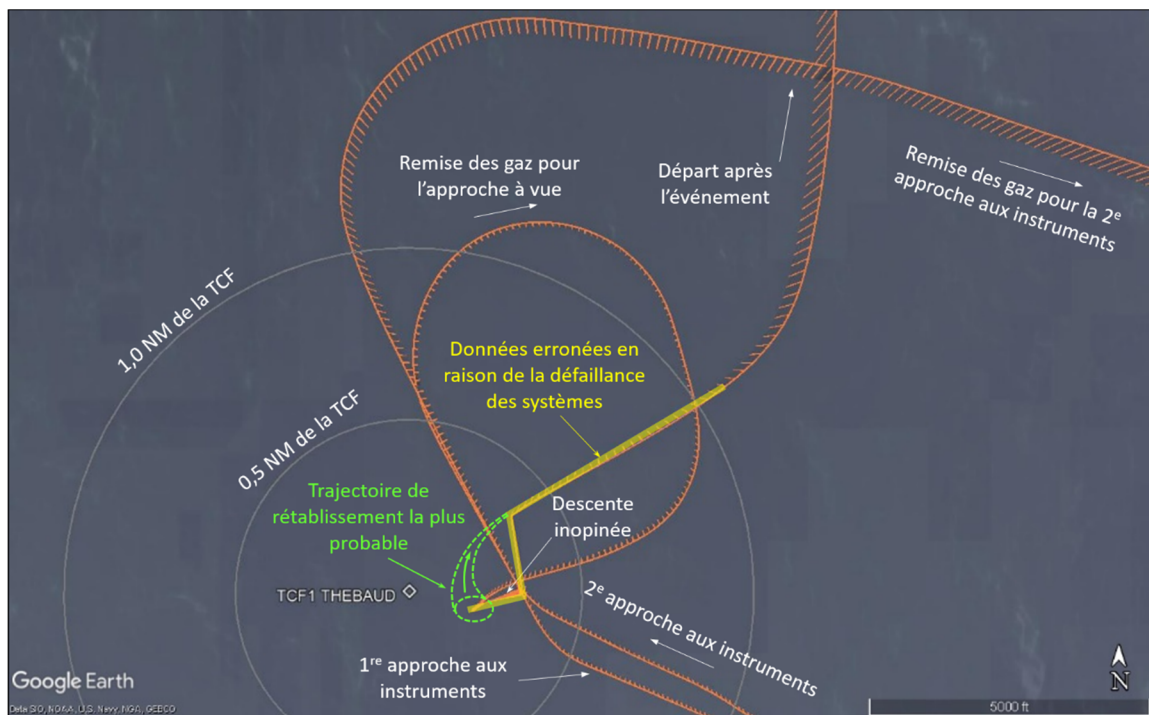
À 13 h 33 min 39 s, alors que l'hélicoptère effectuait un mouvement de lacet vers la droite (à plus de 60° par seconde) et que le Nr augmentait lentement à plus de 89 %, les génératrices ont redémarré et les pilotes ont pu arrêter la descente à 13 pieds ou moins de l'eau^{25,26} dans des conditions de visibilité réduite dans du brouillard. De l'embrun était visible sur les fenêtres de l'hélicoptère. Au plus près de la plateforme, l'hélicoptère se trouvait à moins de

Figure 4. Trajectoire de vol la plus rapprochée du complexe Thebaud (Source : Google Earth, avec annotations du BST)

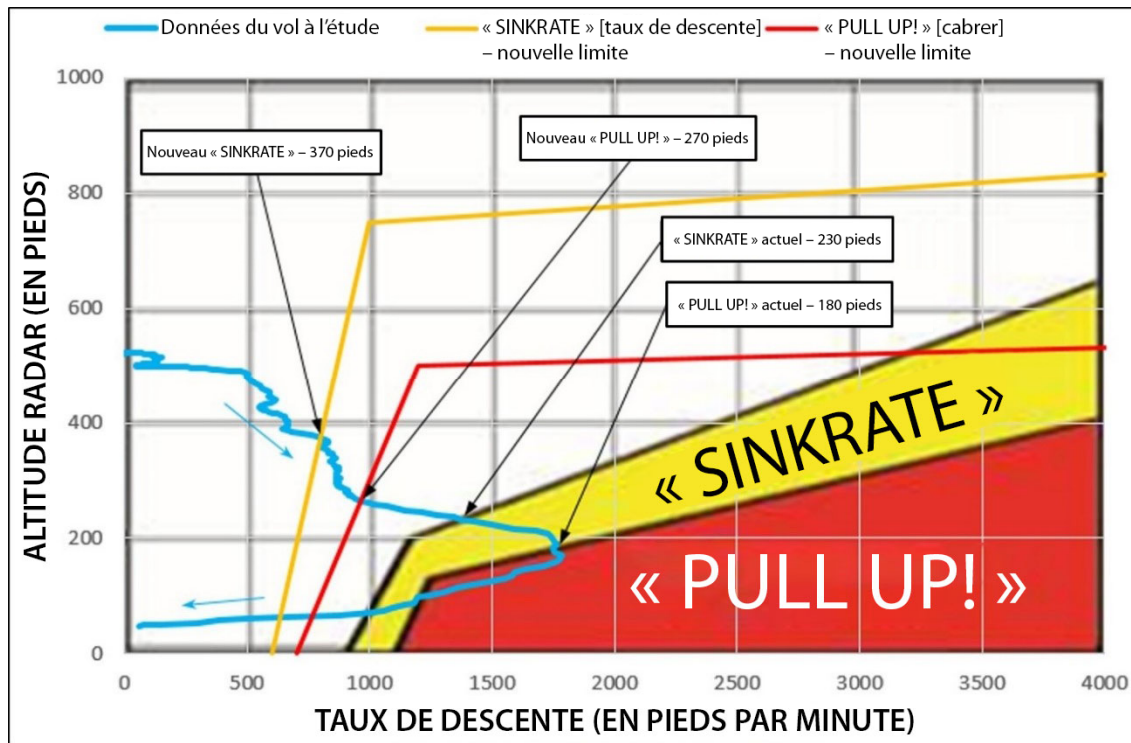
Le mode 1 a été conçu dans le but de [traduction] « détecter quand l'aéronef descend en direction du relief à une taux élevé compte tenu de son altitude relative au-dessus du relief⁴⁸ ». Le mode 1 est bloqué à bord du S-92A. Selon Sikorsky, le mode 1 était susceptible de causer des alertes injustifiées sur le S-92A lors des essais de certification initiale en 2002. Sikorsky croyait que ces alertes injustifiées réduiraient indûment la confiance du pilote dans le système. Par conséquent, Sikorsky a demandé à Honeywell de ne pas inclure le mode 1 dans la configuration de l'EGPWS Mk XXII pour le S-92A. L'enveloppe du mode 1 a ensuite été mise à jour⁴⁹ en 2003 pour répondre aux préoccupations antérieures concernant les alertes injustifiées; cependant, le mode 1 est demeuré bloqué à bord du S-92A. Après des évaluations sur simulateur en mars 2018, Sikorsky a décidé de lancer le processus d'activation du mode 1.

Figure 8. Vol à l'étude par rapport aux limites d'alerte du mode 1 actuel et du nouveau mode 1 (Source : Honeywell, avec annotations et traduction du BST)

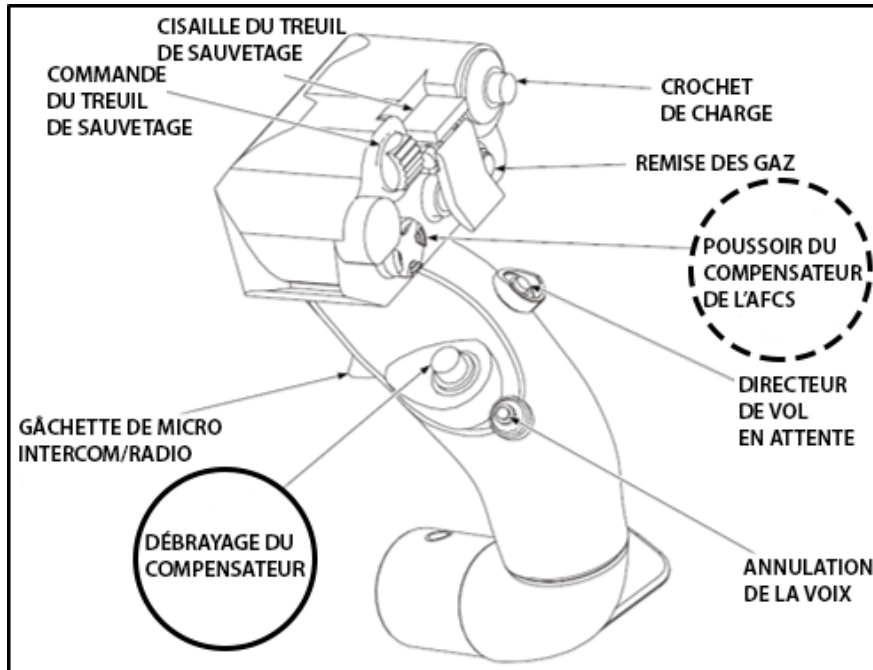
Figure 9. Manche cyclique du S-92A, débrayage du compensateur (cercle plein); poussoir du compensateur (cercle pointillé) (Source : Sikorsky, *FAA Approved Rotorcraft Flight Manual : Sikorsky Model S-92A*, SA S92A-RFM-003, révision 8 [2 mai 2012], partie 2, section I, avec annotations et traduction du BST)

En mode ATT⁵⁹, le fait d'enfoncer puis relâcher le bouton de débrayage du compensateur cyclique aura pour effet de modifier l'effort de compensation cyclique de référence selon la nouvelle position du manche et l'assiette en tangage et en roulis correspondante. Si le pilote applique une force au cyclique sans enfoncer le bouton de débrayage du compensateur, cela [traduction] « entraînera un effort croissant vers la référence⁶⁰ ».

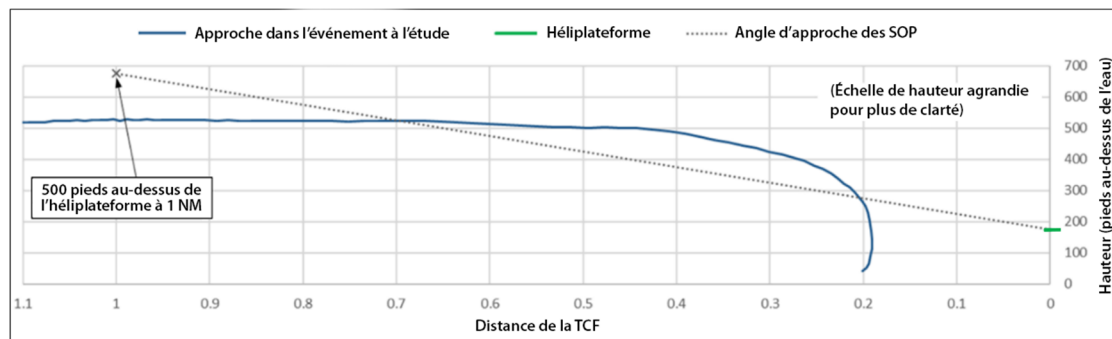
Figure 16. Profil vertical du vol à l'étude par rapport à la norme de la compagnie (Source : BST)

La procédure d'approche à vue de CHO n'incluait pas d'objectifs de progression intermédiaires (p. ex., altitude ou vitesse sol précises à une certaine distance de l'installation), généralement appelés « points cibles ». Les points cibles seront traités plus en détail dans une autre section du présent rapport.

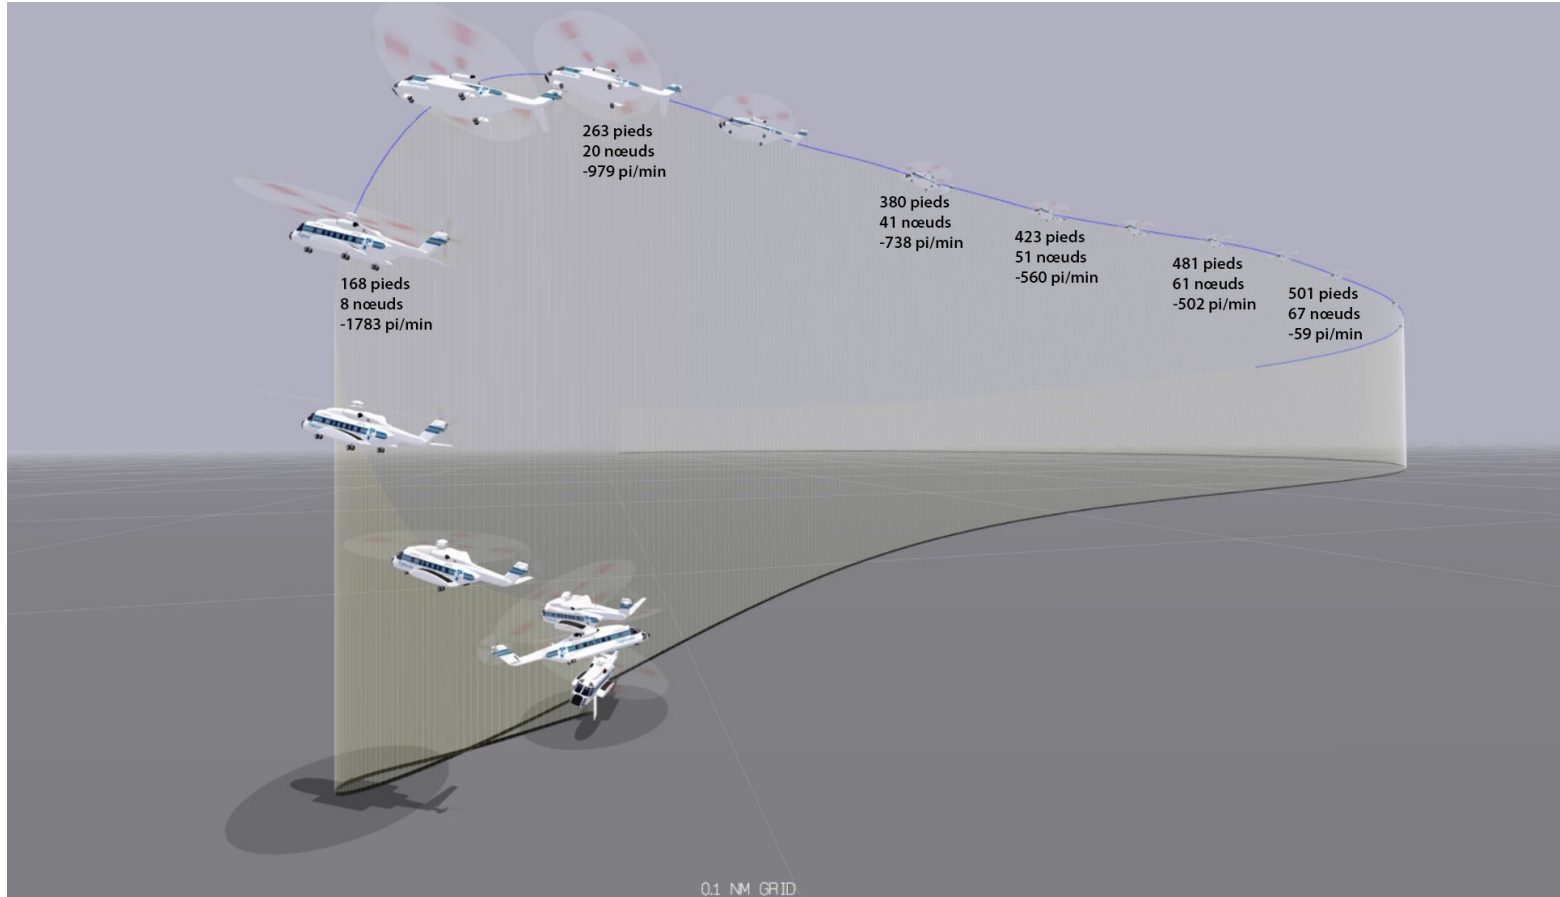
Figure A1. Étapes choisies le long de la trajectoire de vol. Valeurs représentées : altitude radar, vitesse anémométrique horizontale totale dans n'importe quelle direction et vitesse verticale. Vue vers l'ouest, en gros plan, et en contre-plongée.

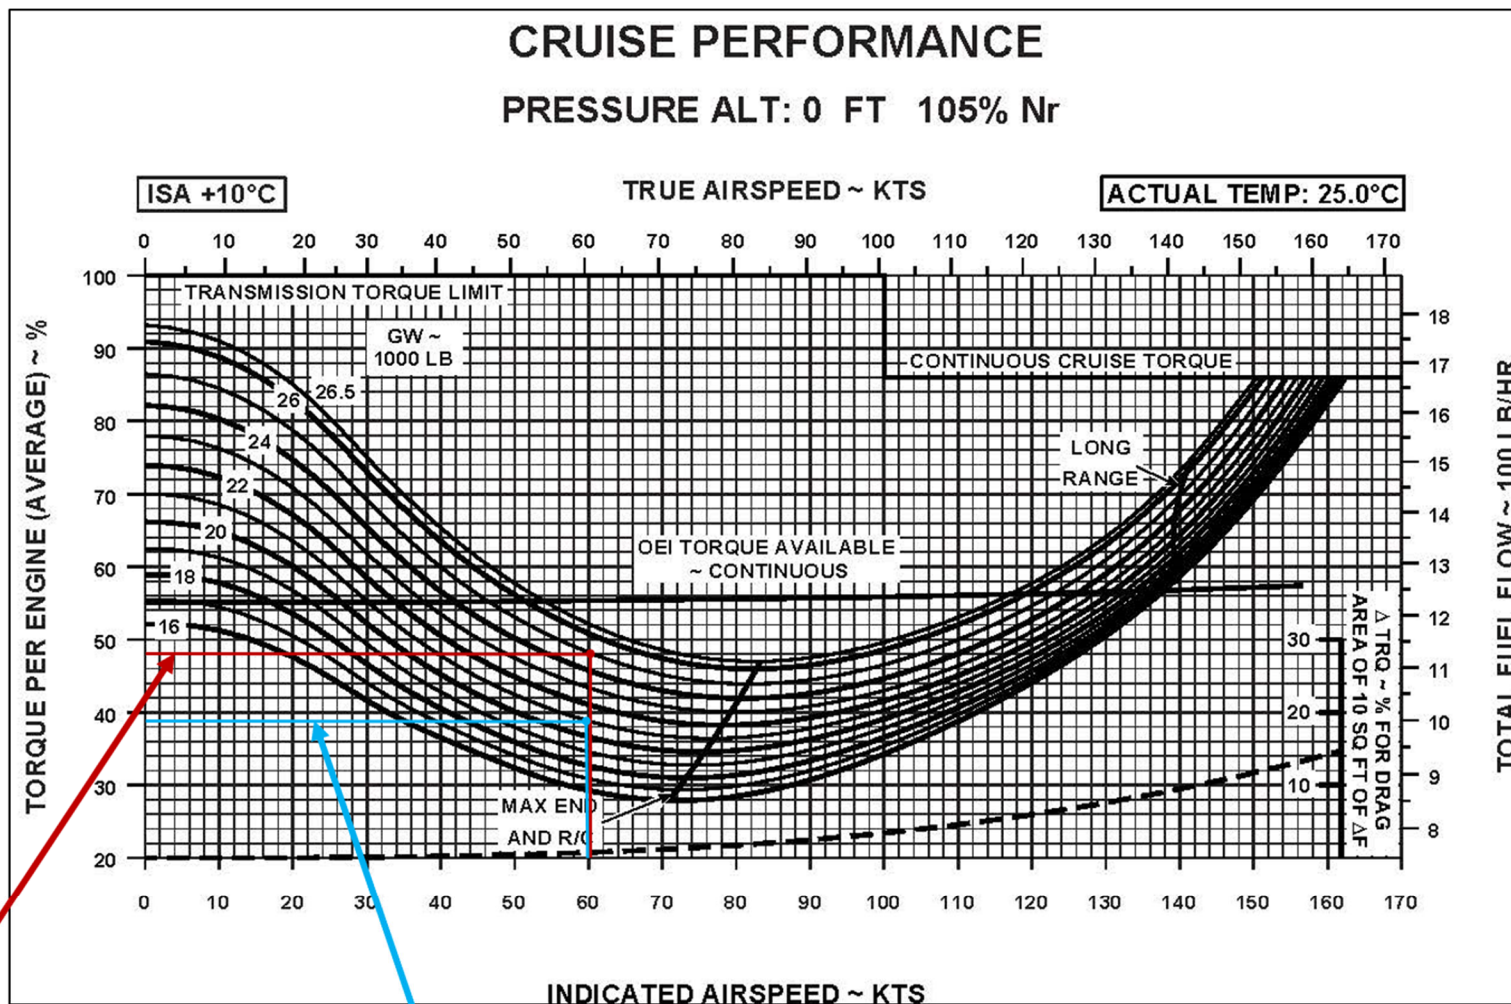
Annexe E – Tableau des performances de croisière du S-92A (conditions de l'événement à l'étude)

Un hélicoptère de 25 000 livres en palier à 60 KIAS aurait besoin d'environ 48 % de couple moteur.

Une descente à 500 pi/min et 60 KIAS exigerait une réduction du couple de 9 % (d'après les calculs du fabricant), soit environ 39 %.
