# RAPPORT D'ENQUÊTE SUR LA SÉCURITÉ DU TRANSPORT AÉRIEN A19C0145

## **IMPACT SANS PERTE DE CONTRÔLE**

Douglas DC3C Basler Turbo Conversions TP67, C-FKAL

3 décembre 2019

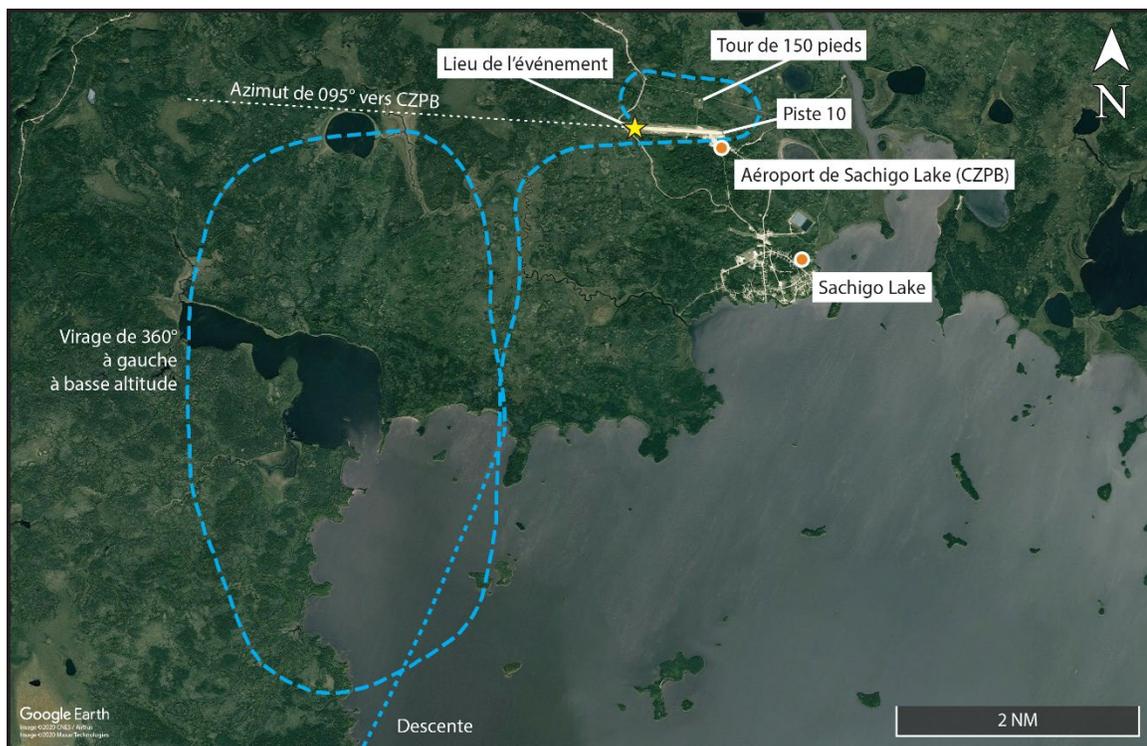
amorcé une descente. Peu après, l'aéronef est entré dans des nuages, et le commandant de bord est repassé au vol aux instruments. Pendant cette période, le commandant de bord a remarqué que du givre blanc s'accumulait sur les ailes et il a activé les systèmes de protection contre le givre de l'aéronef<sup>3</sup>. Afin de faciliter l'alignement pour l'approche, le P/O a sélectionné, à la demande du commandant de bord, un azimuth de 095° vers CZPB au moyen du sélecteur d'azimut (OBS)<sup>4</sup>. À 3 NM de CZPB, le commandant de bord a mis l'aéronef en palier à 350 pieds AGL, puis il a poursuivi la descente jusqu'à 200 pieds AGL et a effectué un virage d'environ 30° vers la gauche afin de positionner l'aéronef pour intégrer l'étape de base droite avant d'intercepter l'approche finale vers la piste 10. Toutefois, à environ 1,5 NM du seuil de la piste 10, et à 0,5 NM au sud de la trajectoire finale prévue, une fois que l'aéronef est sorti des nuages, le commandant de bord s'est rendu compte que l'aéronef ne se trouvait pas à une position lui permettant de poursuivre l'approche visuelle prévue. Le commandant de bord a alors amorcé un large virage de 360° vers la gauche à basse altitude, à des hauteurs allant de 100 à 350 pieds AGL, afin de repositionner l'aéronef pour un atterrissage sur la piste 10 (figure 1).

Figure 1. Carte montrant la descente initiale (ligne de petits traits) et la trajectoire de vol à basse altitude (ligne de grands traits) de l'aéronef à l'étude (Source : Google Earth, avec annotations du BST fondées sur des données de surveillance dépendante automatique en mode diffusion)

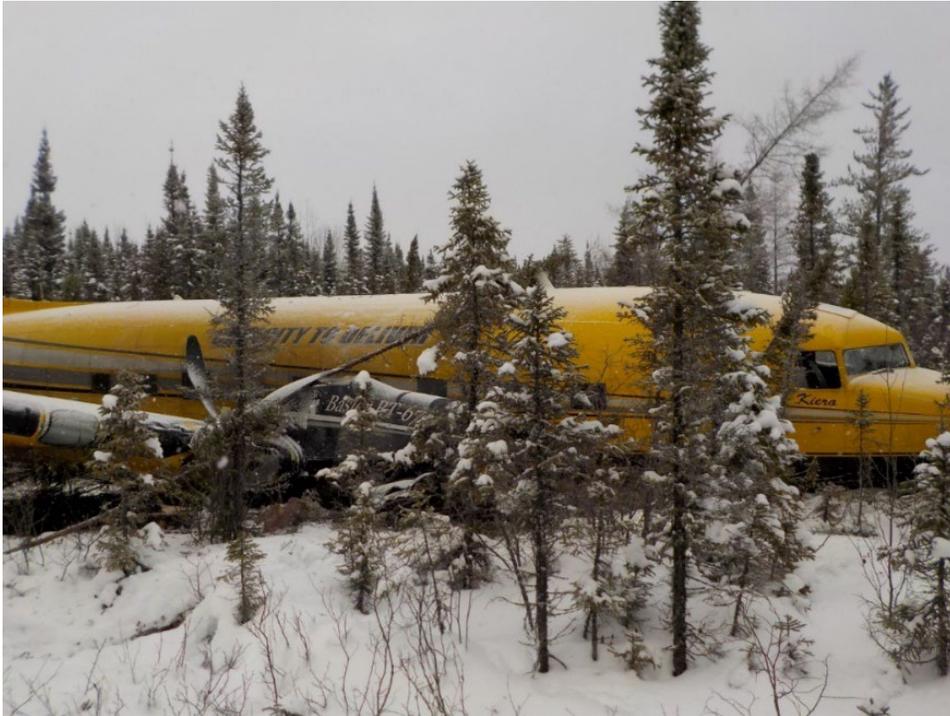
Après que le train d'atterrissage a heurté le bord de la route adjacente à l'aéroport, l'aile droite est entrée en contact avec la limite des arbres à une hauteur d'environ 5 pieds. L'aéronef a pivoté vers la droite, et l'aile gauche puis l'empennage ont heurté des arbres à une hauteur d'environ 20 pieds. L'aéronef a continué à pivoter vers la droite, jusqu'à environ 60° de la direction initiale de déplacement, glissant sur environ 350 pieds. L'aéronef s'est immobilisé (figure 2) sur un cap de 225°M.

Figure 2. Épave de l'aéronef à l'étude (Source : Service de police Nishnawbe Aski)

Le train d'atterrissage, les ailes et l'empennage ont subi d'importants dommages et le fuselage a été déformé et endommagé par l'impact avec les arbres. Les hélices, qui se sont détachées des moteurs, présentaient des dommages correspondant à des moteurs qui produisaient une puissance élevée lors de l'impact. Il n'y avait aucun signe de fuite de carburant.

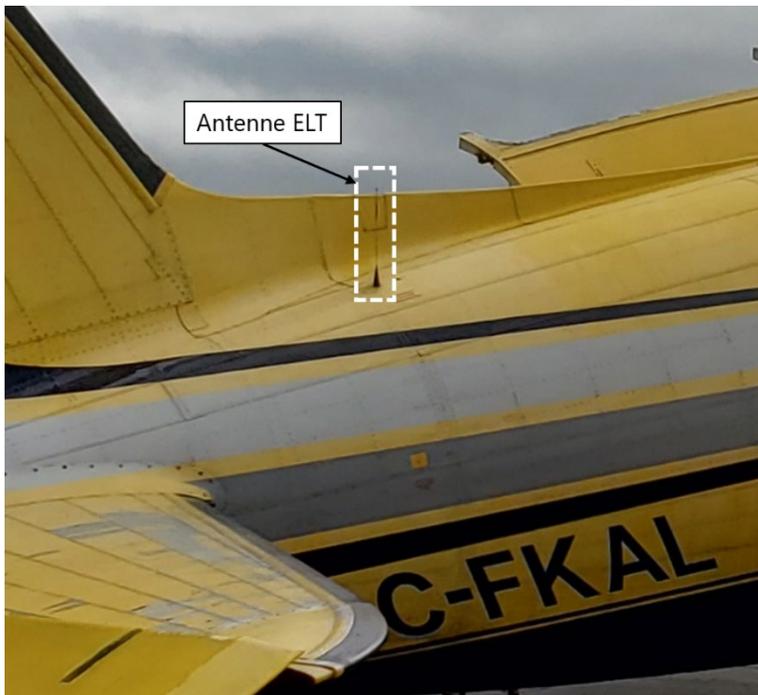
L'ELT de modèle G406-4 de 406 MHz d'Artex (numéro de pièce 455-5021-366) s'est déclenchée; cependant, l'antenne fouet, située sur le côté droit de l'aéronef et près du dessus du fuselage, sous l'arête dorsale (figure 3), a été arrachée lors de l'impact. Par conséquent, le signal de détresse de l'ELT n'a pas été détecté par le système SAR assisté par satellite.

Figure 3. Photo de l'emplacement de l'antenne émettrice de la radiobalise de repérage d'urgence de l'aéronef à l'étude avant l'événement (Source : BST)

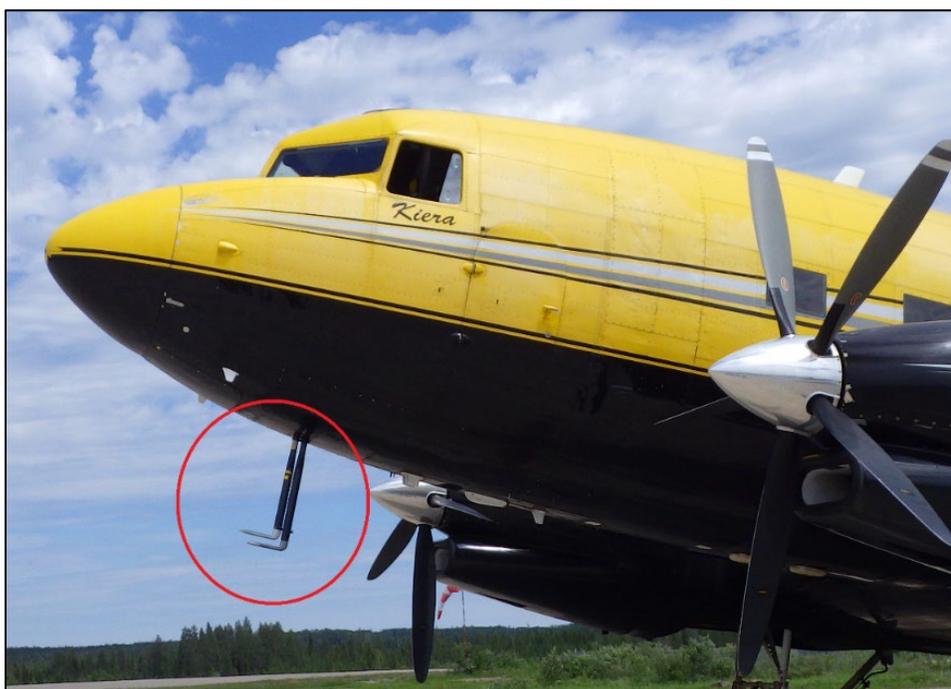
Le système de données aérodynamiques de l'aéronef DC3-TP37 utilise les tubes de Pitot et de pression statique pour mesurer l'altitude. Les tubes sont montés sur de très longs supports qui pendent inhabituellement bas sous le fuselage, d'environ 2 pieds (figure 4). Ils sont vulnérables aux dommages s'il y a un contact avec la cime des arbres. Étant donné que le système de données aérodynamiques nécessite un étalonnage de précision pour mesurer correctement l'altitude, des dommages aux tubes de Pitot et de pression statique pourraient entraîner des mesures d'altitude erronées.

Figure 4. Tubes de Pitot et de pression statique sur un aéronef DC3-TP67 (Source : BST)

L'enquête a déterminé qu'il est très probable que les données d'altitude erronées dans les dernières secondes du vol étaient le résultat des dommages subis par les tubes de Pitot et de pression statique à la suite du contact avec la cime des arbres au nord de la zone dégagée entourant la piste. L'aéronef n'est pas remonté par la suite et a percuté le sol et la route adjacents à la clôture périphérique de la piste.

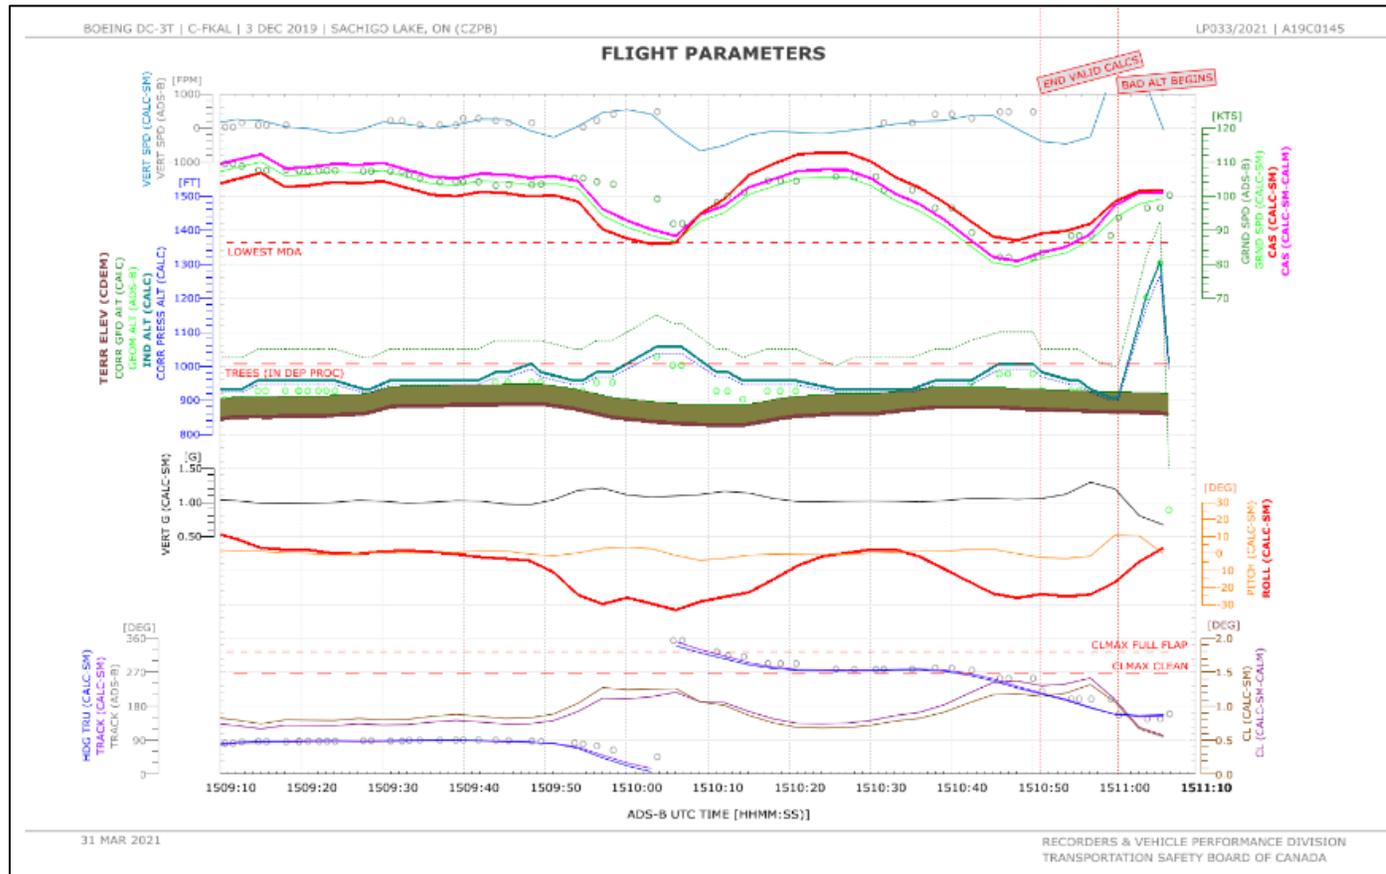
Figure A1. Paramètres de vol des 2 derniers virages du vol à l'étude
