Rapport d'enquête sur la sécurité du transport aérien A20W0072

COLLISION AVEC UNE LIGNE DE TRANSPORT D'ÉLECTRICITÉ

Harmon Rocket II, C-FZXS

Aérodrome Hugget/Goodwood Field (Alberta)

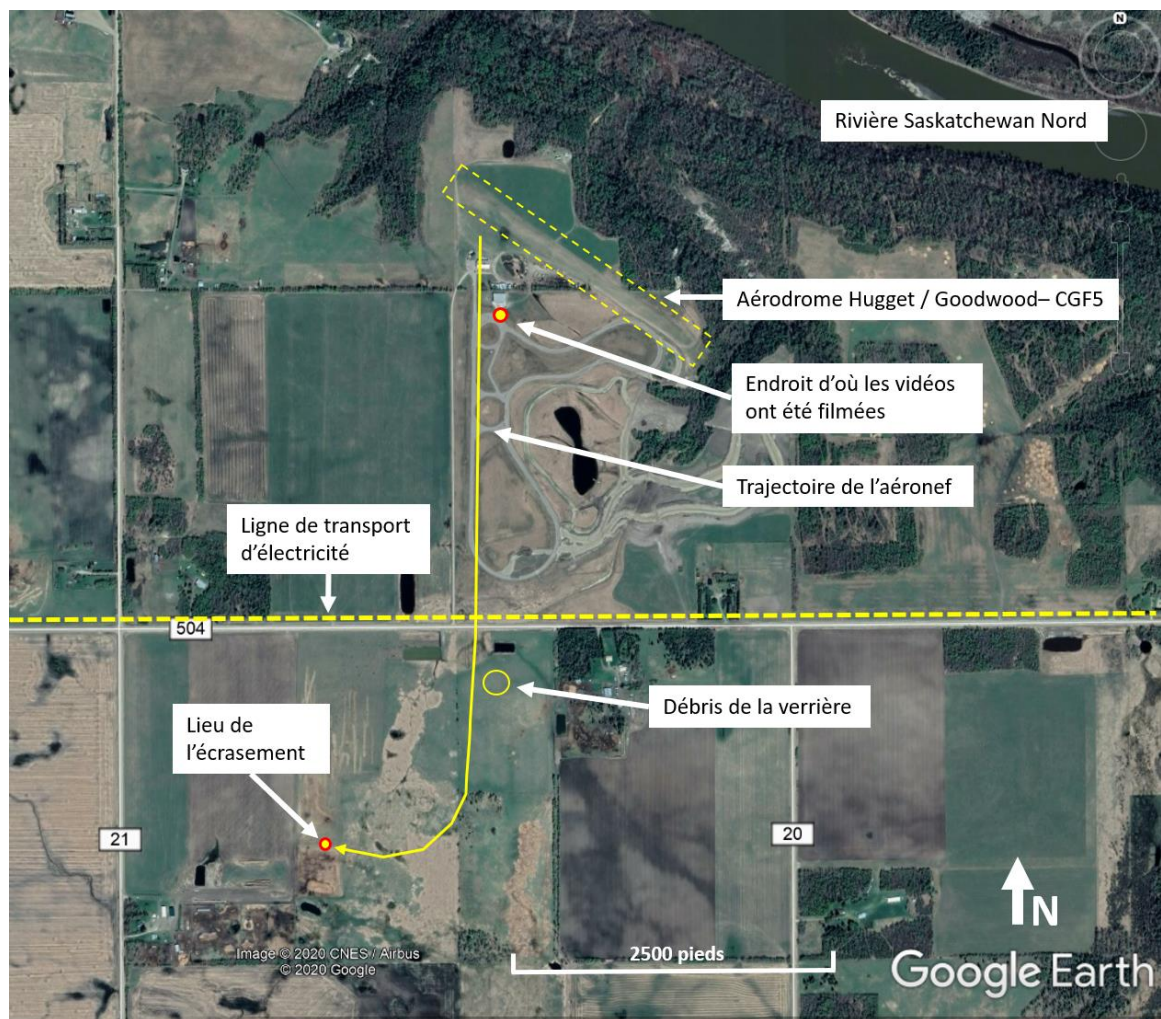
Après le 2^e circuit, l'aéronef a tourné à gauche, est descendu à environ 25 pieds au-dessus du sol (AGL) et a survolé du nord au sud la ligne droite de la piste de course. D'après les vidéos enregistrées par les observateurs au sol, à l'extrémité sud de la ligne droite, l'aéronef a amorcé une montée et a heurté le plus élevé des 2 fils d'une ligne de transport d'électricité non marquée sur le côté nord du chemin de canton 504 à une altitude de 32 à 35 pieds AGL (figure 1). L'aéronef s'est cabré et a monté jusqu'à une altitude d'environ 700 pieds tout en roulant à droite jusqu'à une assiette presque inversée et en changeant de cap vers l'ouest. Lorsque l'aéronef a commencé à descendre, il a roulé à gauche jusqu'à avoir les ailes à l'horizontale et a continué à descendre jusqu'à ce qu'il percute le sol, dans une assiette en piqué de 40°.

Figure 1. Carte illustrant la trajectoire de vol de l'aéronef dans l'événement à l'étude, la ligne de transport d'électricité et le lieu de l'accident (Source : Google Earth, avec annotations du BST)
