RAPPORT D'ENQUÊTE SUR LA SÉCURITÉ DU TRANSPORT AÉRIEN A21O0030

ATTERRISSAGE TRAIN RENTRÉ SUR PISTE (INVOLONTAIRE)

Province de l'Ontario, ministère du Développement du Nord, des Mines, des
Richesses naturelles et des Forêts
Canadair CL-215-6B11 (série CL-415), C-GOGH
Aéroport de Sault Ste. Marie (Ontario)
2 mai 2021

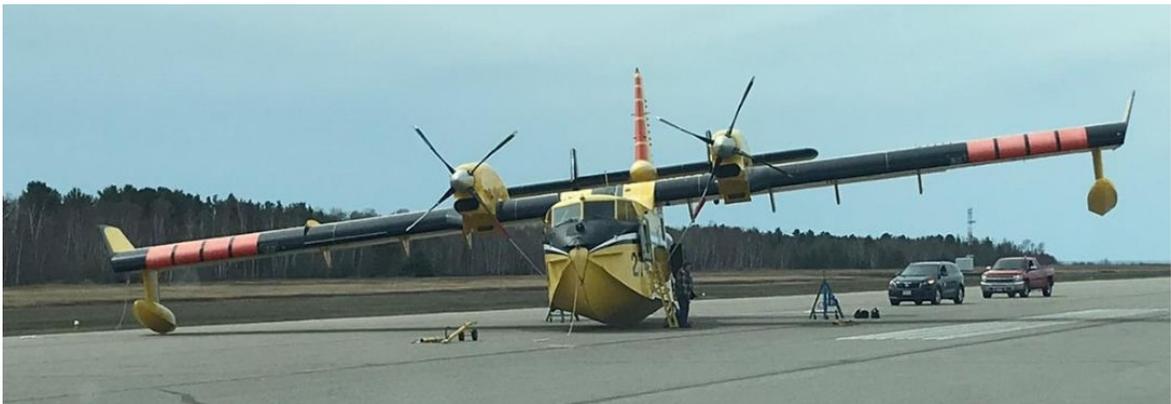
Vers 12 h 28, l'aéronef s'est posé train rentré sur l'axe de la piste 12. Il s'est immobilisé sur la surface de la piste, le flotteur à l'extrémité de l'aile droite reposant sur le sol (figure 1). Le dessous de l'aéronef a subi des dommages importants et chaque flotteur d'extrémité d'aile a subi des dommages mineurs.

Figure 1. Aéronef à l'étude après l'atterrissage avec le train rentré (Source : ministère du Développement du Nord, des Mines, des Richesses naturelles et des Forêts de l'Ontario)
