RAPPORT D'ENQUÊTE SUR LA SÉCURITÉ DU TRANSPORT AÉRIEN A21P0111

COLLISION ENTRE UN AÉRONEF ET UN BATEAU-TAXI

de Havilland DHC-2 MK. I (Beaver), C-FMXR

Bateau-taxi C12997BC (*Rocky Pass*)

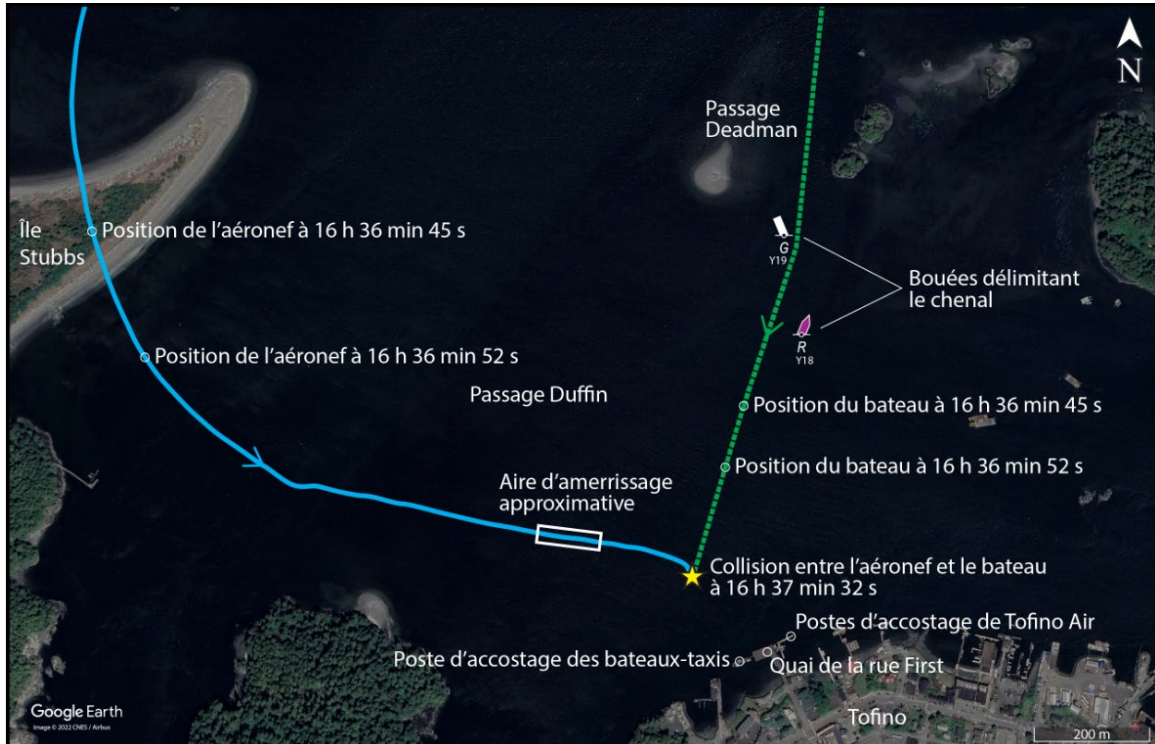
Figure 1. Carte montrant la trajectoire approximative de l'aéronef (ligne continue) et du bateau (ligne pointillée) (Source : Google Earth, avec annotations du BST)

Vers 16 h 36, le *Rocky Pass* est sorti du passage Deadman et s'est dirigé vers le quai de la rue First à une vitesse d'environ 25 nœuds (figure 1). Une fois le bateau au quai, on prévoyait de déposer les 2 passagères et de prendre quelques autres passagers qui attendaient de se rendre à Ahousaht. Le conducteur a effectué un balayage visuel du secteur lorsqu'il est sorti du chenal et n'a pas remarqué de trafic pouvant nuire à l'itinéraire prévu.

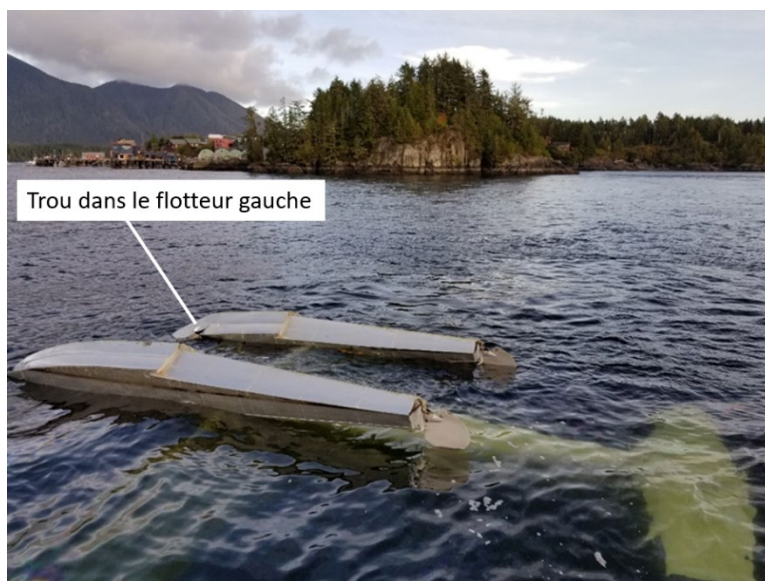
Le revêtement sur le dessous du flotteur gauche était gravement ondulé, créant un trou dans le dessous du flotteur. Ce trou a permis à l'eau de pénétrer dans le flotteur gauche (figure 4).

Figure 4. L'aéronef immédiatement avant d'être tiré vers le quai - (Source : Gendarmerie royale du Canada)

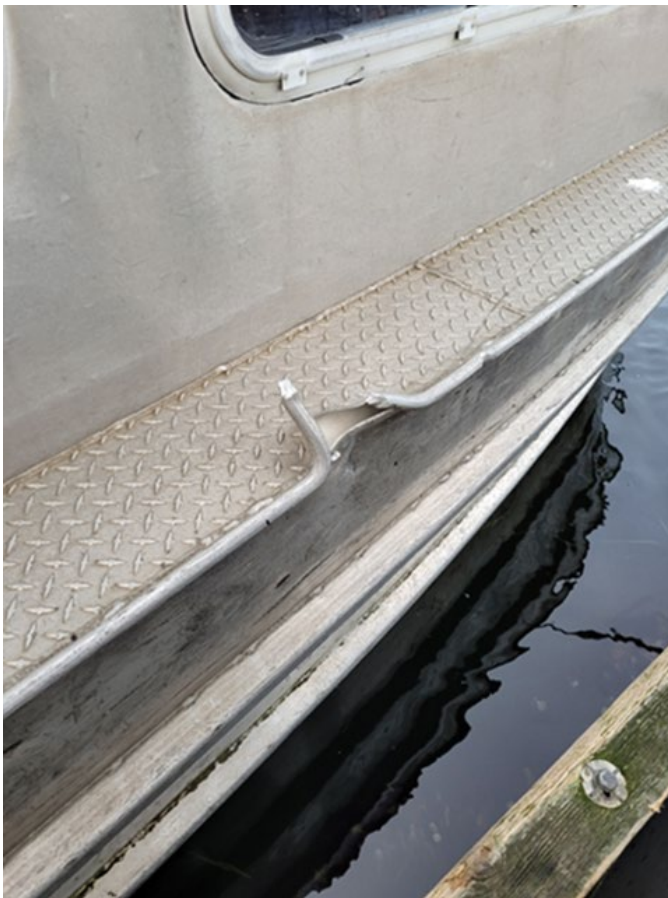
Le côté tribord de la coque du *Rocky Pass* a subi des égratignures et des entailles au-dessus de la ligne de flottaison quand l'hélice de l'aéronef l'a heurtée (figure 5). La coque est restée intacte et le bateau n'a pas pris l'eau.

L'hélice de l'aéronef a également heurté un pare-chocs en caoutchouc qui était suspendu au-dessus du côté tribord du bateau par une corde. La corde était fixée à la rambarde sur le dessus de la cabine. La corde a été tirée avec une force importante jusqu'à ce qu'elle se brise. La rambarde s'est courbée par la force de l'hélice tirant sur le pare-chocs. Le pare-chocs n'a pas été récupéré.

Figure 5. Dommages à la coque du côté tribord du bateau
(Source : propriétaire du bateau)

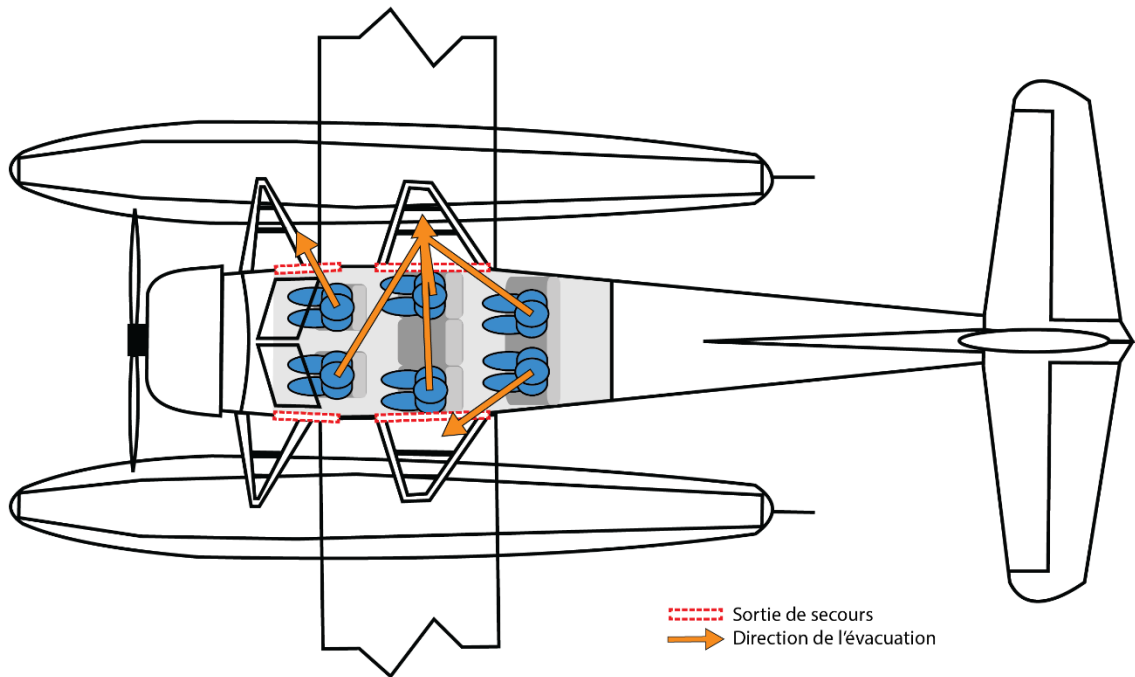
Les occupants sont tous sortis de l'aéronef avant qu'il ne chavire et ont été transportés au quai de la rue First par divers navires qui étaient venus pour prêter assistance. Le passager qui occupait le siège avant droit est sorti par la porte avant droite. La passagère qui occupait le siège arrière gauche est sortie par la porte du milieu à gauche. Les autres passagers et le pilote sont sortis par la porte du milieu à droite (figure 6). La passagère qui occupait le siège arrière gauche est sortie sur l'aile gauche et a pu monter à bord d'un navire sans entrer dans l'eau. Tous les autres occupants sont entrés dans l'eau après être sortis de l'aéronef et ont dû nager sur une courte distance pour monter à bord de divers navires. L'enquête n'a pas permis de déterminer précisément le temps que chaque occupant a passé dans l'eau; cependant, il a été estimé qu'il s'était écoulé jusqu'à 2 minutes.

Figure 6. Schéma montrant la direction de l'évacuation de chaque occupant (Source : BST)

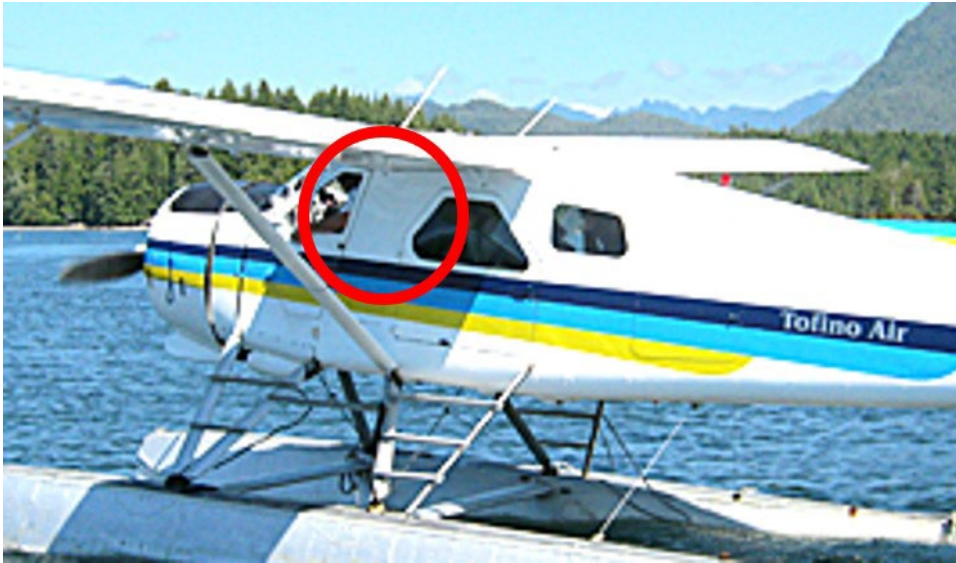
Le fuselage de l'aéronef DHC-2 présente une structure entre les 2 fenêtres gauche les plus à l'avant (figure 8). Les pilotes dont le siège est réglé pour qu'il soit le plus reculé possible, comme c'était le cas dans l'événement à l'étude, s'assoient à côté de cette structure, ce qui peut limiter la vue à gauche de l'aéronef.

Figure 8. Structure de l'aéronef à l'étude (photo prise en 2010, avec les anciennes couleurs) (Source : Tofino Air, avec annotations du BST)

Lorsque l'aéronef virait dans le circuit vers la gauche en train de manœuvrer pour l'amerrissage, son aile abaissée masquait la circulation sur l'eau qui était perpendiculaire au côté gauche de l'aéronef. De plus, le fuselage présente une structure entre les 2 fenêtres gauche les plus à l'avant; les pilotes qui règlent leur siège pour qu'il soit le plus reculé possible, comme c'était le cas dans l'événement à l'étude, s'assoient à côté de cette structure, ce qui nuit à leur capacité de voir des objets du côté gauche de l'aéronef à moins qu'ils ne se penchent vers l'avant pour effectuer des balayages visuels. Au moment où l'aéronef a commencé à virer de l'étape de base en finale, le *Rocky Pass* venait de sortir du passage Deadman et sa trajectoire était perpendiculaire au côté gauche de l'aéronef.

Depuis l'accident, la formation au pilotage de Tofino Air a été modifiée pour inclure des techniques de balayage plus complètes (bouger le torse pour le balayage, balayer pour repérer les objets qui semblent stationnaires et aborder les angles morts) et une case pour le balayage avant l'amerrissage a été ajoutée au formulaire de formation au pilotage de Tofino Air.

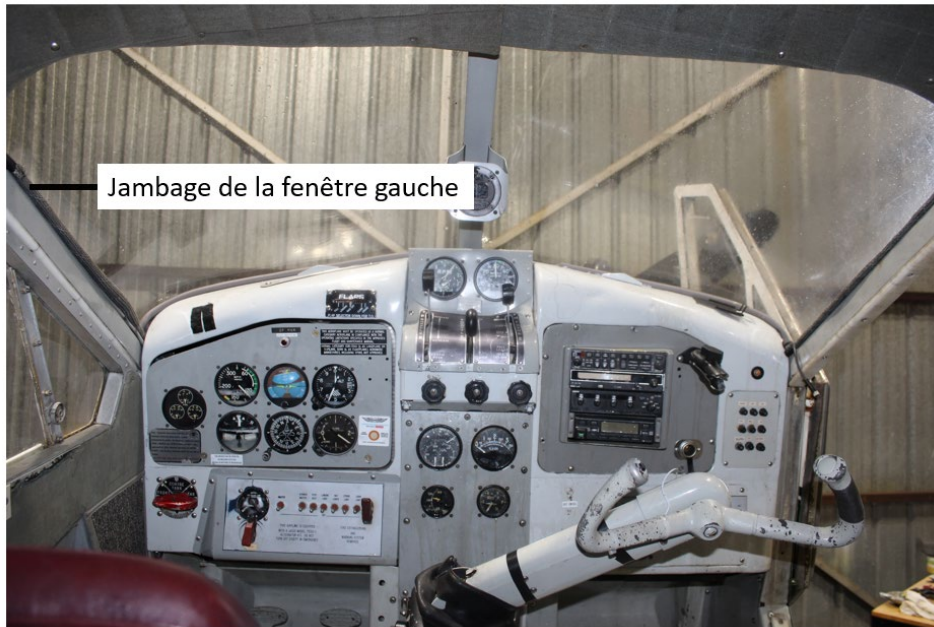
Les configurations de pare-brise d'aéronef peuvent également limiter le champ de vision d'un pilote et nuire à sa capacité de détecter des objets (figure 9). Dans le cadre de l'analyse effectuée par le laboratoire du BST, il a été déterminé que, pendant l'étape de la courte finale et de la prise de contact avec l'eau, le bateau aurait probablement été visible par le pilote dans le bas du pare-brise gauche pendant environ 25 secondes alors que le bateau se déplaçait de l'arrière du jambage de la fenêtre gauche jusqu'au milieu du pare-brise gauche. Le bateau aurait semblé rester immobile au milieu du pare-brise gauche pendant 12 secondes, jusqu'à ce que la collision se produise.

Figure 9. Poste de pilotage de l'aéronef à l'étude (Source : BST)
