RAPPORT D'ENQUÊTE SUR LA SÉCURITÉ DU TRANSPORT AÉRIEN A21F0210

**SORTIE DE PISTE AU DÉCOLLAGE ET DÉSÉQUILIBRE DE CARBURANT EN
VOL ENTRAÎNANT UN DÉROUITEMENT**

Jazz Aviation LP

Mitsubishi Heavy Industries, Ltd. CL-600-2D24 (aéronef Regional Jet de
la série 900), C-GJZV

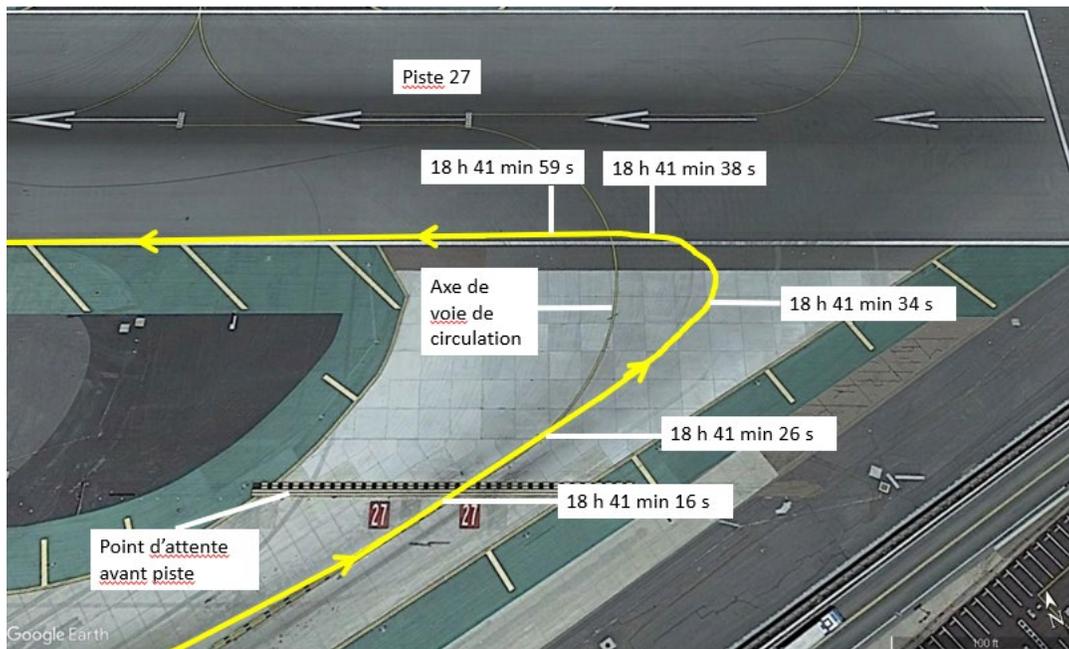
Figure 1. Route de circulation de l'aéronef de l'événement à l'étude sur la piste 27, d'après les données de l'enregistreur de données de vol (Source : Google Earth, avec annotations du BST)

À 18 h 41 min 16 s, l'aéronef à l'étude a reçu l'autorisation de s'aligner et d'attendre sur la piste 27. Le commandant de bord a d'abord fait circuler l'aéronef le long de l'axe de voie de circulation en franchissant la marque de point d'attente avant piste, puis a poursuivi tout droit, en déviant vers la droite de l'axe de voie de circulation jusqu'au bord de piste (figure 1). Pendant ce temps, le premier officier effectuait les vérifications avant décollage et exécutait les listes de vérification connexes. À 18 h 41 min 46 s, l'aéronef avait effectué un virage pour s'engager sur la piste, mais il était aligné sur le bord gauche de la piste à l'insu de l'équipage de conduite. À 18 h 41 min 53 s, le premier officier a relu l'autorisation de décoller de l'ATC et le commandant de bord lui a alors confié les commandes de l'aéronef. Le premier officier était le pilote aux commandes (PF), et le commandant de bord était le pilote surveillant (PM). À 18 h 41 min 59 s, le PF a poussé les manettes des gaz de l'aéronef et a amorcé la course au décollage environ 1500 pieds avant le seuil décalé de la piste 27.

Pendant la course au décollage, les roues du train d'atterrissage principal gauche de l'aéronef ont heurté et endommagé 3 feux de bord de piste consécutifs. L'équipage de conduite a entendu des bruits et senti des vibrations, mais il a cru que l'aéronef roulait sur des feux encastrés d'axe de piste et ne s'est donc pas rendu compte du contact avec les feux de bord de piste. À peu près au même moment, le PF a constaté visuellement le mauvais alignement avec la piste et a rectifié la trajectoire de l'aéronef vers l'axe de celle-ci. Au moment où l'aéronef a franchi le seuil décalé de la piste, il s'était décalé latéralement d'environ 40 pieds vers la droite (plus près de l'axe de piste). Lorsqu'il a amorcé le cabrage, à environ 4650 pieds du point où il avait commencé sa course au décollage, il était toujours à environ 40 pieds à gauche de l'axe de piste. L'aéronef n'a jamais atteint l'axe de piste.

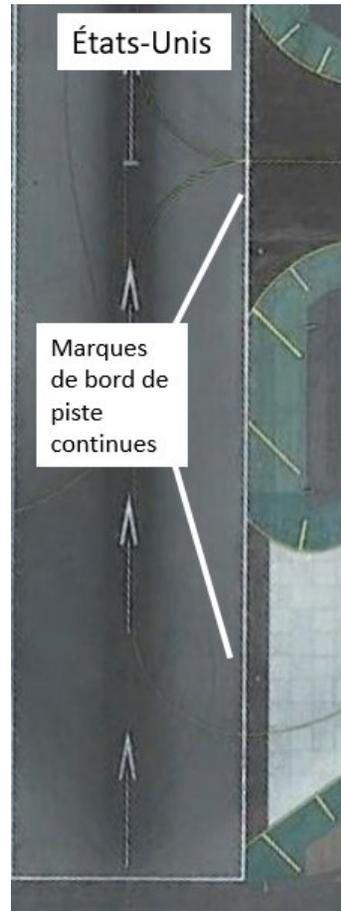
Figure 9. Marques de bord de piste à l'aéroport international de San Diego (Source : Google Earth, avec annotations du BST)

Les marques de bord de piste à KSAN avaient été peintes pour la dernière fois en mai 2020, soit 18 mois avant l'événement à l'étude. De plus, en juin 2021, la FAA avait effectué son inspection de sécurité annuelle à KSAN, dont l'un des éléments consistait à vérifier la conformité des marques de piste avec les normes en vigueur.

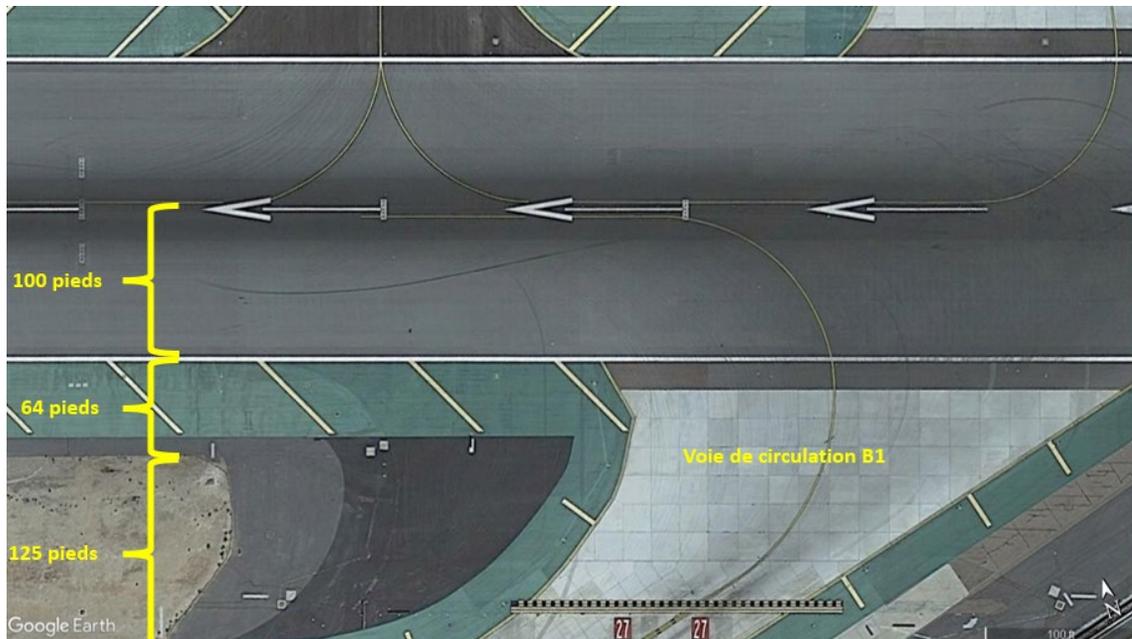
Figure 10. Configuration de l'accotement de la piste 27 à la hauteur de la voie de circulation B1 (Source : Google Earth, avec annotations du BST)

Les accotements de piste et de voie de circulation à KSAN sont peints en vert foncé avec des rayures jaunes. L'accotement de piste du côté sud de la piste 27, à proximité de l'entrée de la voie de circulation B1, a une largeur de 64 pieds, dont 50 pieds sont peints et rayés. Cependant, il y a aussi une zone revêtue non marquée et non peinte qui s'étend sur 125 pieds entre l'accotement de la piste 27 et le bord nord de la voie de circulation B1. Elle couvre le rayon intérieur du virage où la voie de circulation B1 rencontre la piste 27 (figure 10). À l'endroit où l'aéronef de l'événement à l'étude s'est aligné avec la piste et s'est immobilisé, l'accotement peint se trouvait à une distance d'environ 180 pieds devant lui. La figure 12 de la section 1.10.5 *Balisage lumineux de piste* offre une représentation de l'environnement visuel de l'équipage de conduite, dans lequel l'accotement est visible.

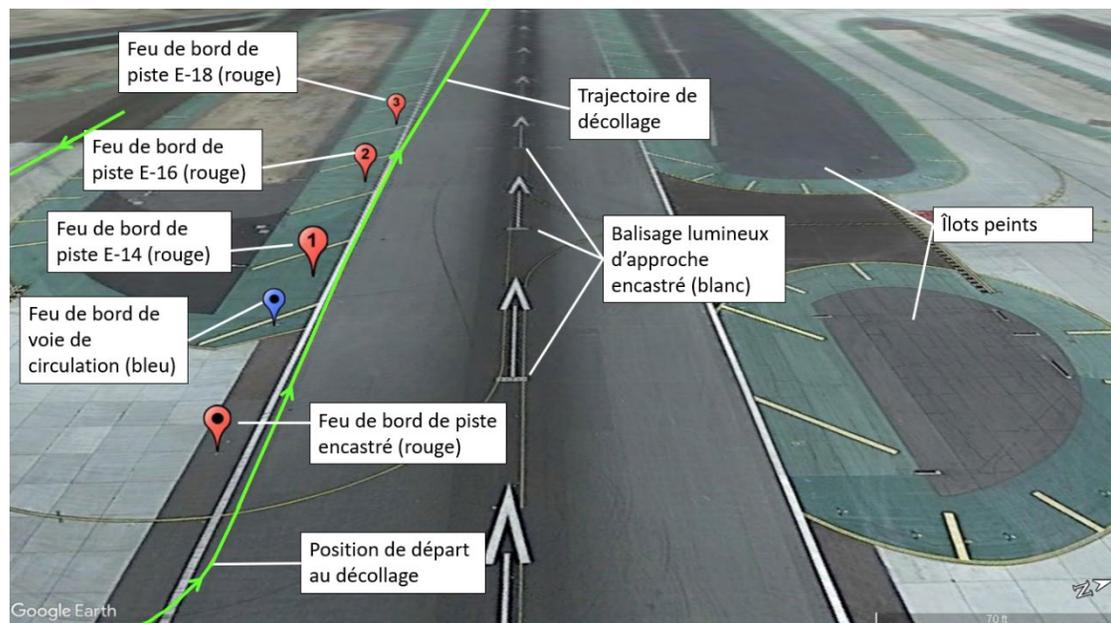
Figure 10. Trajectoire de décollage de l'aéronef de l'événement à l'étude fondée sur les données tirées de l'enregistreur de données de vol par rapport au balisage lumineux de bord de la piste 27 (Source : Google Earth, avec annotations du BST)

Pendant la course au décollage, l'aéronef de l'événement à l'étude a heurté et sectionné 3 feux de bord de piste hors-sol consécutifs (étiquetés E-14, E-16 et E-18 sur la figure 13).

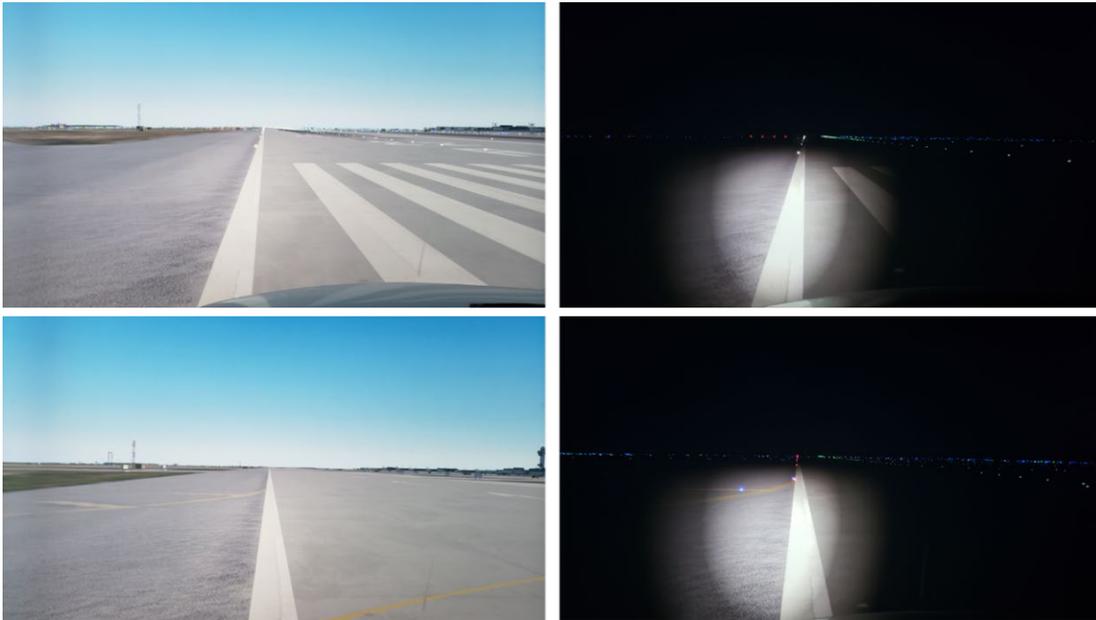
Afin de mieux comprendre l'environnement visuel dans lequel l'équipage de conduite de l'événement à l'étude s'est retrouvé lorsqu'il a décollé dans la zone de seuil décalé de la piste 27, l'enquête a simulé un modèle de piste représentatif qui correspond à peu près à l'accotement, aux marques et au balisage lumineux de la piste à KSAN. Les conditions environnementales allaient d'une visibilité de $\frac{1}{2}$ SM³³ à une visibilité illimitée; les conditions variaient également entre le jour et la nuit. Les images prises à partir de la zone de seuil décalé (figure 14) ont permis de démontrer dans le cadre de l'enquête le degré d'importance des marques de piste lorsqu'un équipage de conduite évalue l'alignement latéral d'un aéronef par rapport à la piste. Elles ont également montré la manière dont l'accotement revêtu de la piste contribue à l'environnement visuel global.
