RAPPORT D'ENQUÊTE SUR LA SÉCURITÉ DU TRANSPORT AÉRIEN A22O0060

PERTE DE MAÎTRISE ET COLLISION AVEC LE RELIEF

Diamond Aircraft Sales USA Inc.
Diamond Aircraft Industries GmbH DA 42 NG, N591ER
Aéroport de London (Ontario)
25 mai 2022

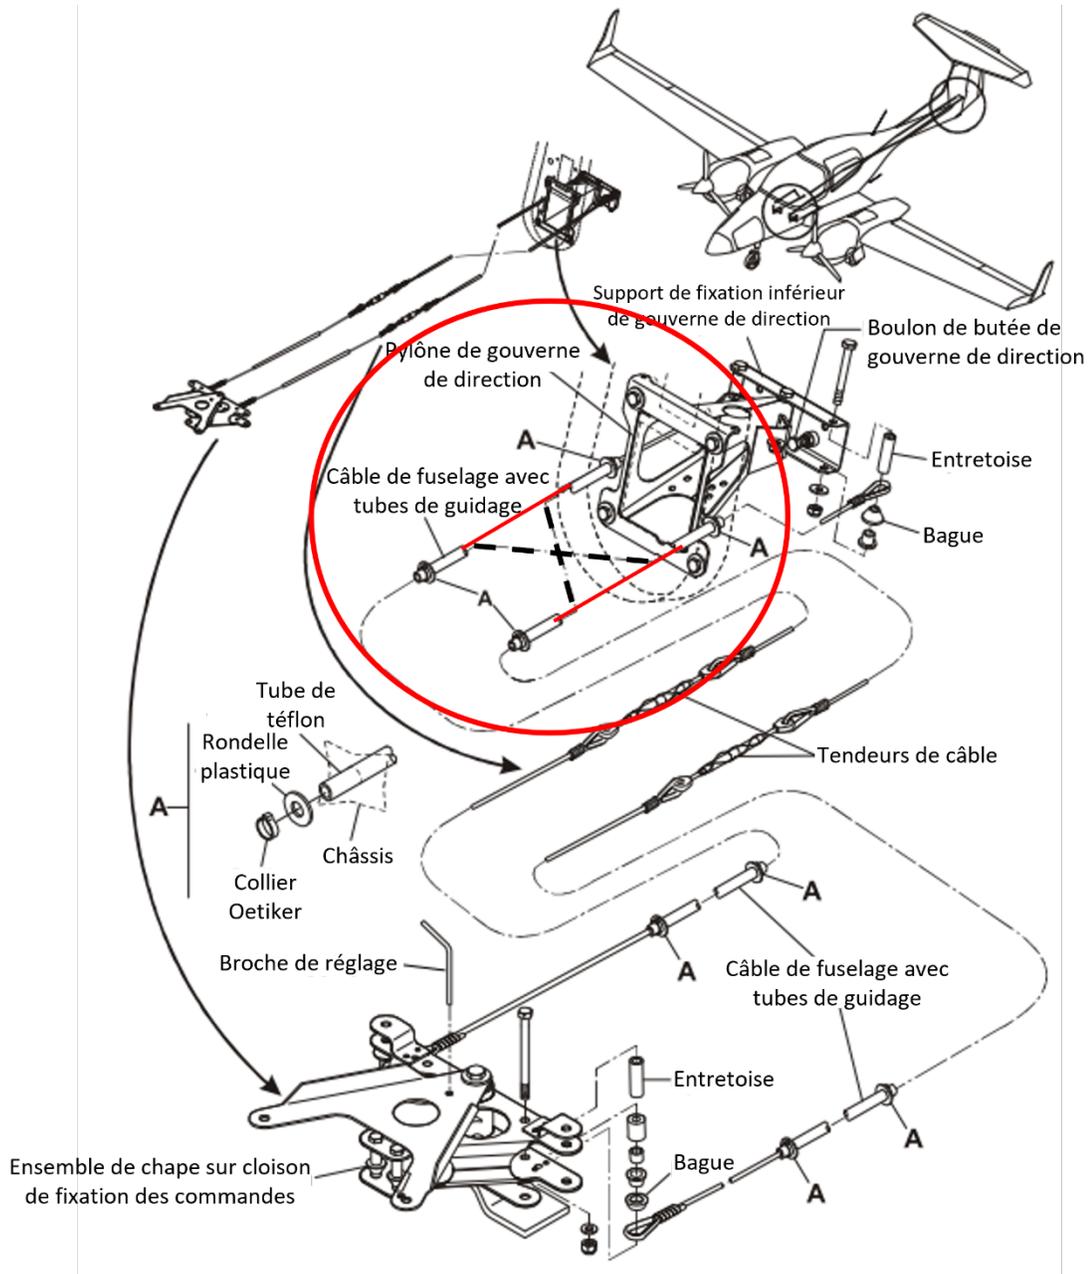
Pendant l'examen initial de l'aéronef suite à l'incident, on a découvert que pendant les activités récentes de maintenance, les tubes de guidage des câbles de la gouverne de direction avaient été installés en parallèle l'un par rapport à l'autre, plutôt en croisé à l'arrière du fuselage, tel que prescrit dans le manuel de maintenance d'aéronef. Par conséquent, lorsque les câbles de la gouverne de direction ont été enfilés dans ces tubes de guidage, ils ont été connectés au même côté du support de fixation inférieur de la gouverne de direction, à l'arrière de l'aéronef, et non au côté opposé. Malgré les activités de

maintenance et les inspections avant le vol subséquentes, la mauvaise installation est passée inaperçue, ce qui faisait en sorte que la gouverne de direction se déplaçait dans la direction opposée à celle sollicitée par le pilote.

Après l'événement, les enquêteurs du BST ont examiné l'aéronef dans les installations de Diamond Aircraft Industries Inc. à CYXU et ont constaté que les tubes de guidage des câbles de la gouverne de direction⁴ avaient été mal installés.

section arrière du fuselage. Les câbles se fixent au support de fixation inférieur de la gouverne de direction. Les câbles se croisent dans la section arrière du fuselage^{5,6} » (Figure 2).

Cette configuration permet d'acheminer correctement les câbles du fuselage vers la gouverne de direction, de sorte que la pédale du palonnier gauche commande le braquage à gauche de la gouverne de direction et que la pédale du palonnier droit commande le braquage à droite de la gouverne de direction. Toutefois, dans l'événement à l'étude, les tubes de guidage ont été installés en ligne droite au lieu d'être croisés. Par conséquent, le fait d'appuyer sur le palonnier droit entraînait un braquage de la gouverne de direction vers la gauche, et vice versa. Le mauvais acheminement des câbles n'a pas eu d'incidence sur le système de direction du train avant, qui utilise ses propres articulations fixées à l'ensemble du manche à balai.

Figure 2. Commandes de la gouverne de direction dans le fuselage montrant l'emplacement des tubes de guidage croisés (cercle rouge). La ligne rouge pleine dans le cercle indique l'installation telle qu'elle avait eu lieu (câbles non croisés), tandis que la ligne noire pointillée indique la bonne installation (câbles croisés). (Source : Diamond Aircraft Industries, DA 42 NG Airplane Maintenance Manual, révision 5 [22 décembre 2021], section 27-20 : Flight Controls — Rudder, p. 9, avec traduction et annotations du BST.)
