RAPPORT D'ENQUÊTE SUR LA SÉCURITÉ DU TRANSPORT AÉRIEN A22P0061

COLLISION AVEC LE RELIEF

Cessna 172P, C-GGSN
Immatriculation privée
Aéroport de Qualicum Beach (Colombie-Britannique)
24 juillet 2022

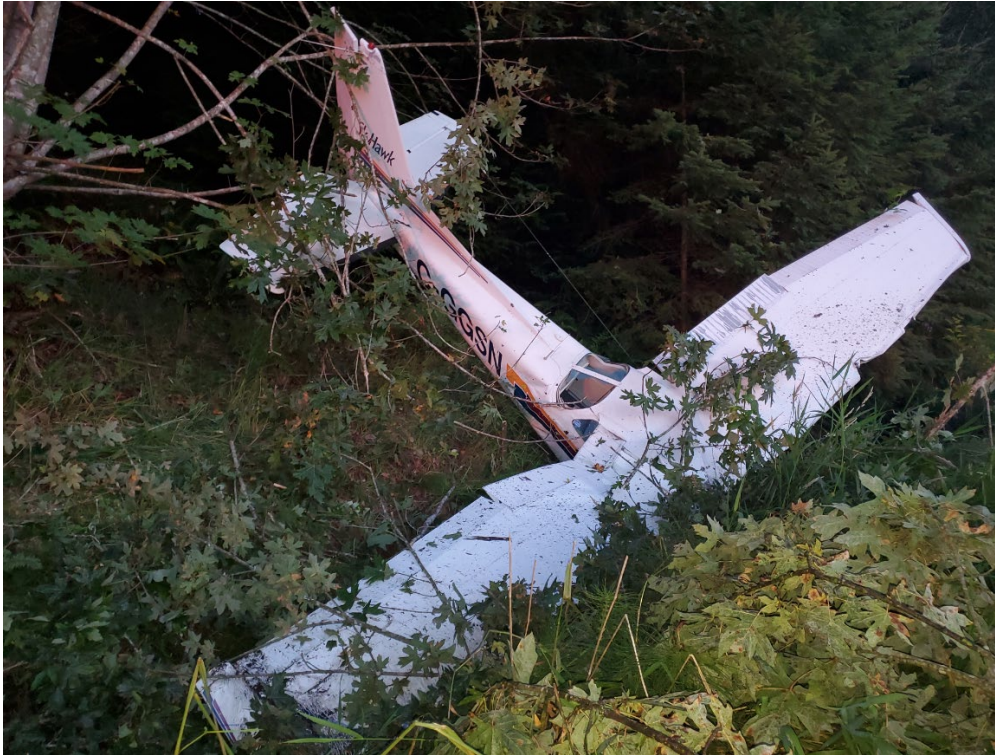
Le pilote avait manœuvré pour intégrer l'étape vent arrière pour atterrir sur la piste 29, mais a choisi d'effectuer un atterrissage d'urgence sur la piste 11 et a annoncé son intention sur la fréquence obligatoire de l'aéroport. Le pilote a amorcé un virage à gauche, a réduit la puissance, a braqué les volets à fond et a effectué une manœuvre de glissade dans l'axe dans une descente abrupte. À 19 h 38 m 28 s, l'aéronef a touché brièvement la surface de la piste 11, au-delà de la voie de circulation C (c'est-à-dire à 1850 pieds de l'extrémité de la piste) et a repris l'air. Le pilote a amorcé une remise des gaz, a augmenté la puissance à pleine puissance, a rentré les volets, et l'aéronef a amorcé une montée. Environ 19 secondes après le premier poser des roues, le pilote a immédiatement amorcé un virage serré à droite avant d'atteindre un relief boisé en pente descendante, et l'aéronef a commencé une descente rapide en piqué prononcé et incliné à droite. Le pilote a lancé un appel de détresse (MAYDAY) sur la fréquence obligatoire de l'aéroport, et l'aéronef a percuté le relief, dans les arbres, sur le bord d'un champ agricole (figure 1).

Figure 1. Lieu de l'accident, approximativement 1880 pieds à l'est-sud-est de l'extrémité de la piste 11 (Source : Service d'incendie de Parksville)

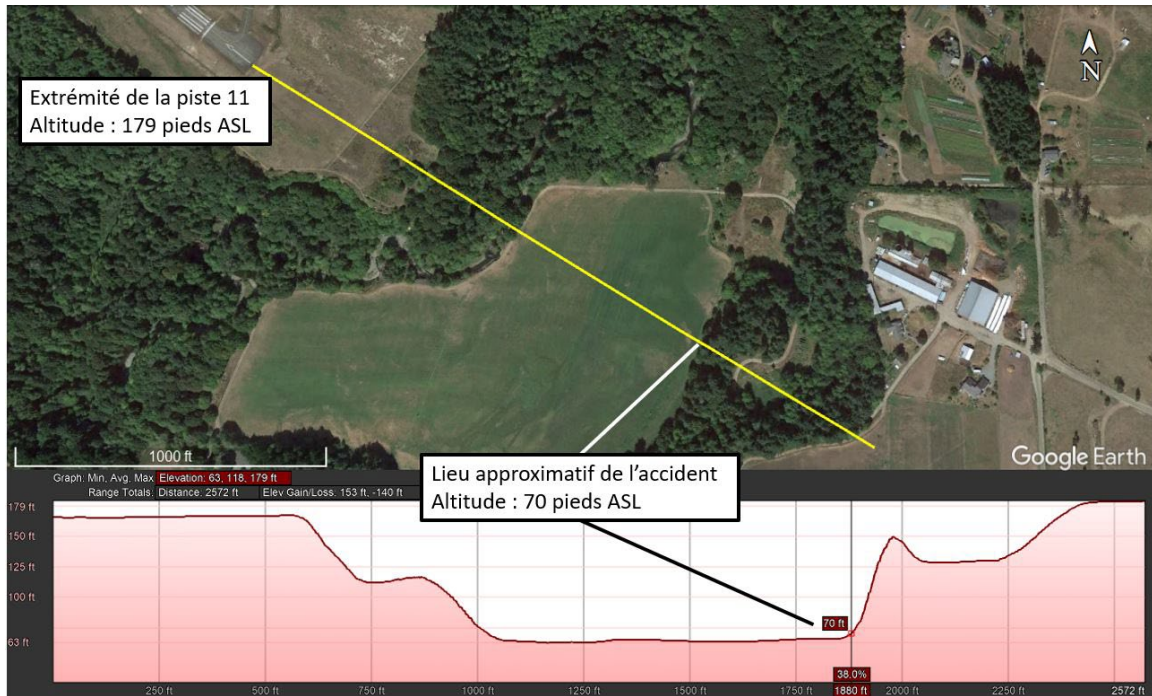
L'aéronef a été retrouvé à environ 1880 pieds de l'extrémité de la piste 11, au bord d'un champ agricole privé dont l'altitude topographique est approximativement de 100 pieds inférieure à celle de la piste (figure 2).

Figure 2. Carte indiquant le lieu approximatif de l'accident et le profil d'altitude topographique entre l'extrémité de la piste et le champ (Source : Google Earth, avec annotations du BST)

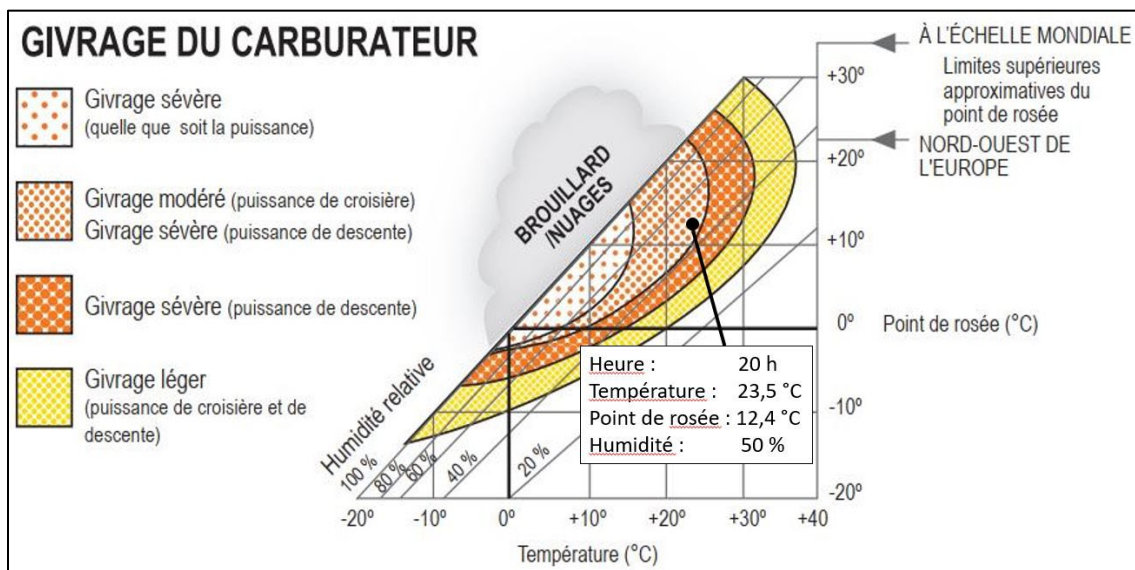
Selon le graphique de la figure 3, les dernières conditions météorologiques enregistrées avant l'événement à CAT4 correspondaient à des conditions de givrage modéré du carburateur à la puissance de croisière et de givrage sévère à la puissance de descente.

Figure 3. Graphique indiquant les conditions météorologiques pouvant donner lieu au givrage du carburateur en fonction de la température, du point de rosée et de l'humidité, et indiquant les conditions météorologiques à CAT4 (Source : Transports Canada, TP 14371E, Manuel d'information aéronautique de Transports Canada [AIM de TC], AIR – Discipline aéronautique [24 mars 2022], section 2.3, figure 2.2, avec annotations du BST)

Selon les conditions qui prévalaient au moment de l'événement, un givrage sévère du carburateur à la puissance de descente était possible. Même si l'enquête n'a pas permis de déterminer si le givrage du carburateur avait été un facteur dans cet événement, il est rappelé aux pilotes que le givrage du carburateur peut se produire même quand il fait chaud. Les pilotes devraient suivre les indications relatives au réchauffage du carburateur contenues dans le POH de leur aéronef.
