RAPPORT D'ENQUÊTE SUR LA SÉCURITÉ DU TRANSPORT AÉRIEN A22Q0126

COLLISION AVEC LE RELIEF

Collège d'enseignement général et professionnel de Chicoutimi
Beech Aircraft Corporation C23 Sundowner, C-GBQI
Aéroport de Chicoutimi/St-Honoré (Québec)
21 octobre 2022

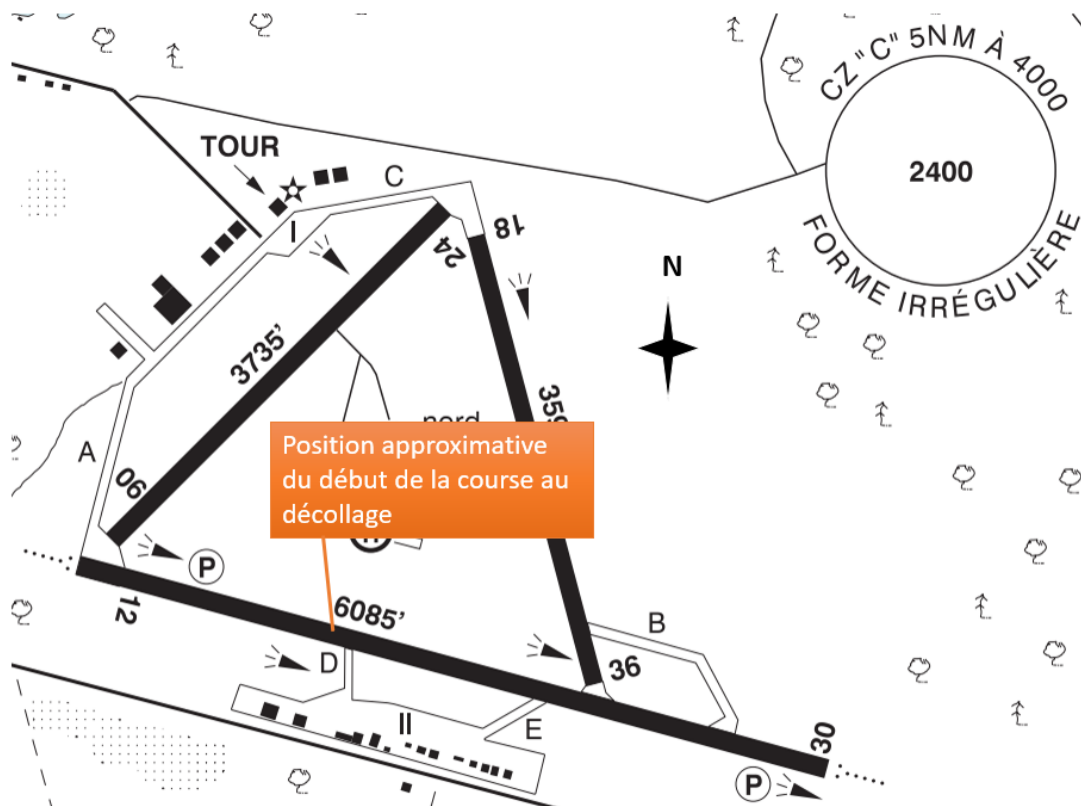
Après le démarrage et les vérifications avant vol, l'élève-pilote a appelé le contrôleur tour pour demander l'autorisation de circuler au sol et de décoller de la piste 30. Cependant, le contrôleur tour a donné à l'élève-pilote l'instruction d'attendre à l'écart de la piste 30 sur la voie de circulation A, car il y avait un retard en raison des nombreux aéronefs se trouvant dans le circuit. À 9 h 40, le contrôleur tour a donné l'instruction à l'élève-pilote de circuler à contresens sur la piste 30 à partir de la voie de circulation A. L'aéronef a circulé à contresens et a fait demi-tour juste avant la voie de circulation D. Le contrôleur tour l'a alors autorisée à décoller de cette position (figure 1).

Figure 1. Position approximative du début de la course au décollage (Source : NAV CANADA, Supplément de vol – Canada, avec annotations du BST)

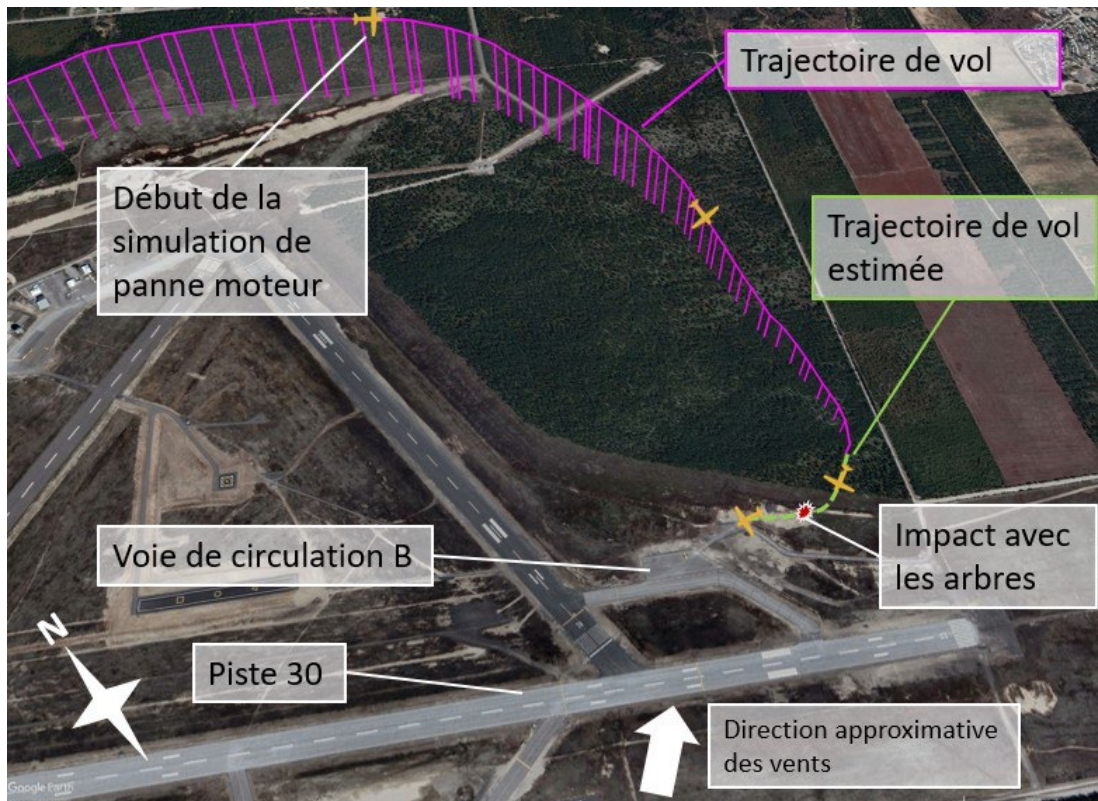
Lorsque l'aéronef se trouvait à l'étape vent arrière droit pour la piste 30 à environ 500 pieds AGL, le chef-instructeur de vol a simulé une panne moteur et a informé le contrôleur tour de l'exercice. L'élève-pilote a fait virer l'aéronef vers le seuil de la piste 30, mais a déterminé qu'il serait impossible d'atteindre la piste. L'élève-pilote a alors suggéré de viser un champ à proximité. Après une brève discussion entre le chef-instructeur de vol et l'élève-pilote, il a été décidé de viser la voie de circulation B.

Figure 2. Trajectoire de l'aéronef entre le début de la simulation de panne moteur et le point d'impact (Source : Google Earth, avec annotations du BST)

Pendant que l'aéronef se dirigeait vers la voie de circulation B, il est devenu évident pour l'élève-pilote et pour l'instructeur qu'ils n'atteindraient pas le point d'atterrissage prévu. Une zone de gravier dégagée à proximité de la voie de circulation B a alors été choisie comme nouveau point de visée. Vers 10 h 22, l'aile droite de l'aéronef a heurté de petits arbres, et l'aéronef est entré en collision avec le relief dans la zone de gravier dégagée (figure 2). À aucun moment au cours de
