RAPPORT D'ENQUÊTE SUR LA SÉCURITÉ DU TRANSPORT AÉRIEN A22O0146

INCURSION SUR PISTE

Véhicule d'entretien 31

Aéroport international Lester B. Pearson de Toronto (Ontario)

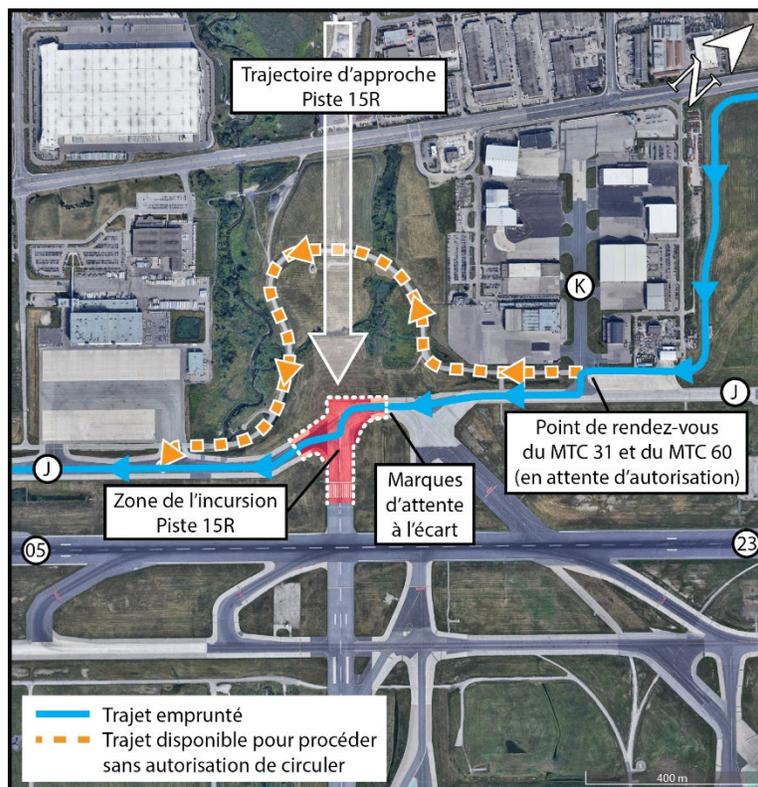
Figure 1. Trajet de Maintenance 31 (ligne continue) et itinéraire de recharge (ligne pointillée) (Source : Google Earth, avec annotations du BST)

Le MTC 31 est arrivé vers 23 h 45, après être entré dans le côté piste² de l'aéroport par le poste de contrôle de sécurité Vista Cargo situé à l'angle nord-est de l'aéroport, au sud du seuil de la piste 23, et a emprunté la voie de service nord jusqu'au point de rendez-vous prévu. Le MTC 60 était entré dans le côté piste par une barrière située à l'extrémité nord de celui-ci.

Même si la voie de service nord leur aurait permis de se rendre à un endroit situé à l'ouest de la piste 15R sans avoir à obtenir une autorisation de circuler ou de traverser la piste, ils ont plutôt planifié d'emprunter un itinéraire plus direct en passant par la voie de circulation J (figure 1). Cet itinéraire nécessiterait une autorisation de circuler et une autorisation de traverser la piste; cependant, il était fréquemment emprunté par les conducteurs du MTC 31 et du MTC 60, ainsi que par d'autres conducteurs de la GTAA.

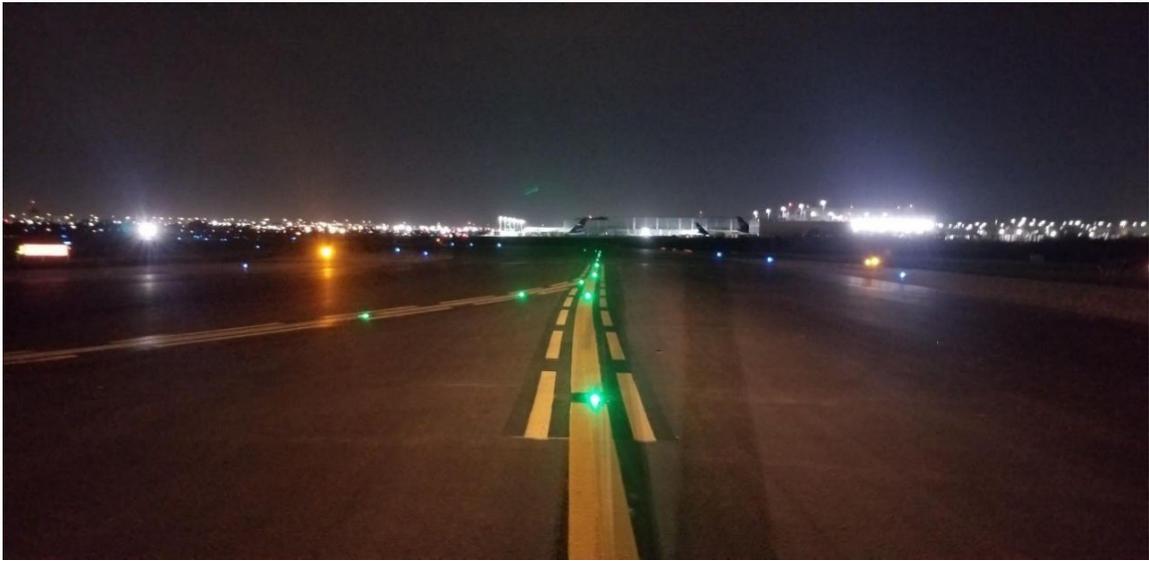
Figure 3. Voie de circulation J aux heures d'obscurité, à l'approche de la ligne d'attente à l'écart de la piste 15R, face au sud-ouest (Source : Autorité aéroportuaire du Grand Toronto)

Les marques de point d'attente avant piste sur la voie de circulation J sont des marques peintes qui s'étendent sur toute la largeur de la voie de circulation, au-delà de la ligne jaune continue de délimitation de cette dernière. Elles sont accompagnées d'un ensemble de 2 feux de protection ambrés clignotants qui sont adjacents à la voie de circulation (figure 3). Il y a également un panneau illuminé de chaque côté de la voie de circulation sur lequel sont inscrits les indicatifs de la voie de circulation et de la piste (figure 4). Cette configuration est moins visible que celle de certains autres points de traversée de piste à CYYZ qui comprennent également un balisage lumineux des barres d'arrêt.

Le balisage lumineux des barres d'arrêt comprend des feux de barre d'arrêt hors-sol rouges qui sont adjacents au point d'attente ainsi qu'une ligne de feux rouges encastrés en travers de la voie de circulation, parallèle aux marques de point d'attente avant piste peintes sur la chaussée. Ces feux sont gérés par le contrôle de la circulation aérienne (ATC) et sont le plus souvent utilisés lors d'opérations par faible visibilité.

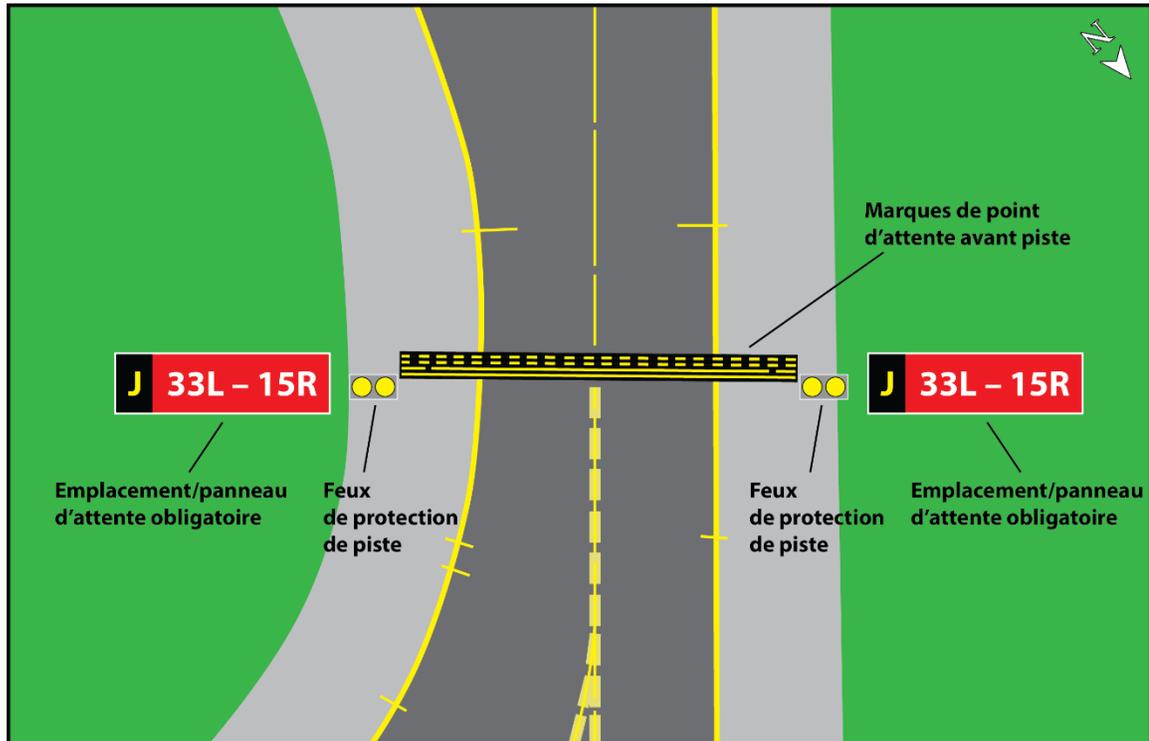
Figure 4. Schéma des marques de point d'attente avant piste à l'intersection de la voie de circulation J et de la piste 15R (Source : BST)

À 0 h 13, le conducteur du MTC 31 s'est approché de la marque de point d'attente avant piste de la piste 15R et a ralenti, presque jusqu'à s'arrêter complètement, avant de s'engager sur la piste, dans la zone de seuil décalé, sans autorisation. Le conducteur du MTC 60 ne l'a pas suivi au-delà de la marque de point d'attente avant piste et s'est tenu à l'écart de la piste 15R.
