RAPPORT D'ENQUÊTE SUR LA SÉCURITÉ DU TRANSPORT AÉRIEN A22P0019

COLLISION AVEC LE RELIEF

Kootenay Valley Helicopters Ltd.
Airbus Helicopters AS350 B3, C-GWTQ
Nelson (Colombie-Britannique), 35 NM N
16 mars 2022

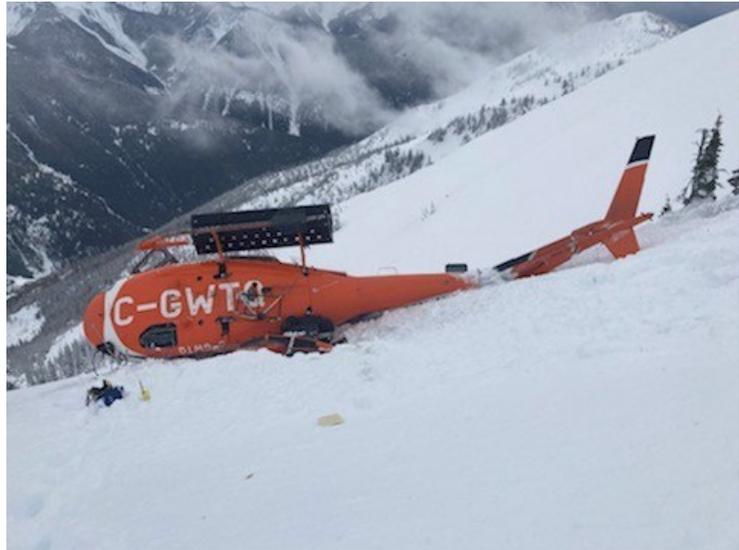
Le pilote, qui composait avec une visibilité réduite, a fait virer l'hélicoptère vers la gauche. Au cours de cette manœuvre, le rotor de queue est entré en contact avec un arbre ou avec la surface de la pente, ce qui a provoqué un tremblement de l'hélicoptère. La vibration à haute fréquence a rapidement empiré et le pilote a effectué un atterrissage forcé. Vers 13 h 31, l'hélicoptère a atterri durement sur ses patins et a basculé sur le côté droit (celui du pilote) (figure 1). Le rotor principal et les pales se

sont rompus et la poutre de queue a été partiellement sectionnée. L'hélicoptère s'est immobilisé à environ 3 à 5 m plus bas que la 2^e charge explosive déployée; la charge a explosé environ 2,5 minutes plus tard, mais n'a pas déclenché de libération du manteau neigeux.

Figure 1. L'aéronef à l'étude, basculé sur le côté droit (Source : Ministère des Transports et de l'Infrastructure de la Colombie-Britannique)
