RAPPORT D'ENQUÊTE SUR LA SÉCURITÉ DU TRANSPORT AÉRIEN A23F0062

SORTIE DE PISTE AU DÉCOLLAGE

WestJet Airlines Ltd.

Boeing 737-7CT, C-GWCN

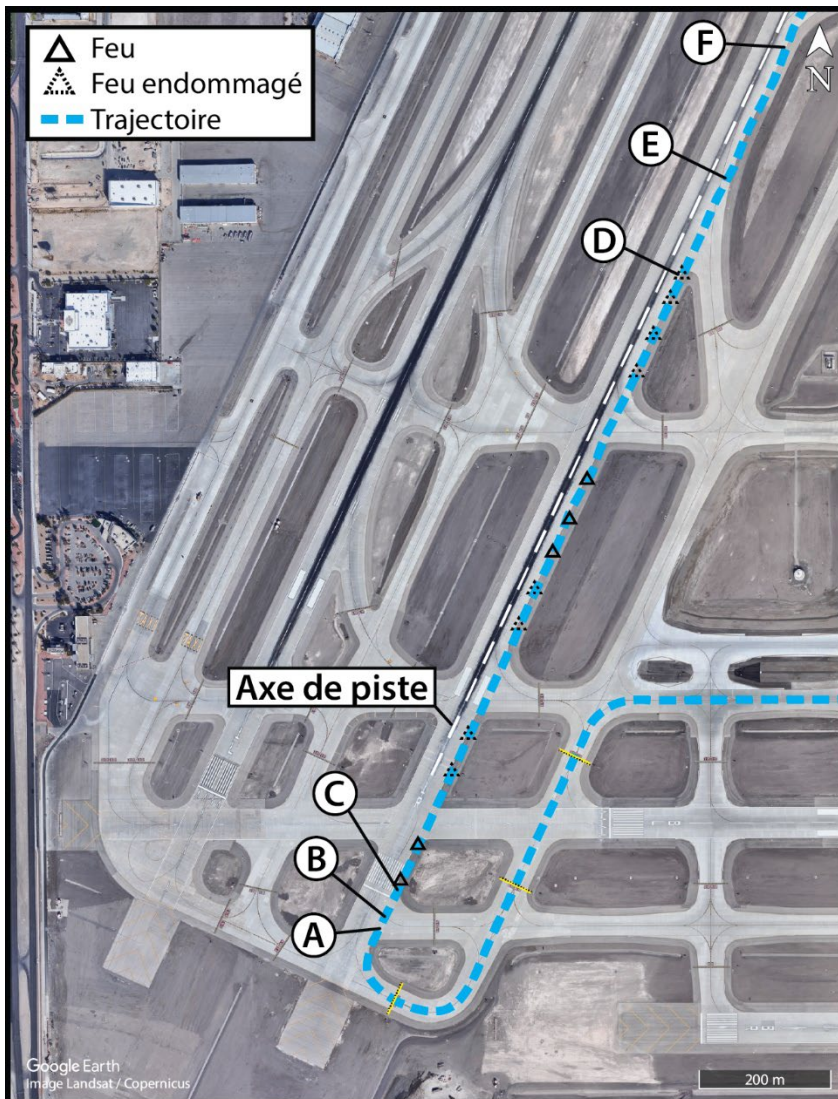
L'exploitant de l'aéroport a déterminé que 8 feux de bord de piste du côté droit de la piste 01R avaient été heurtés : 7 feux ont été endommagés et la lentille du 8^e feu est tombée. La distance entre le 1^{er} feu endommagé et le 8^e feu endommagé était d'environ 2680 pieds (figure 2).

Figure 2. Trajectoire de décollage de l'aéronef à l'étude, selon les données de l'enregistreur à accès rapide et de la surveillance dépendante automatique en mode diffusion. Les positions des feux de bord de piste sont indiquées, tout comme les emplacements (A à F, énumérés dans le tableau 1) auxquels l'équipage de conduite a exécuté des actions importantes pendant la séquence du décollage (Source : Google Earth, avec annotations du BST)

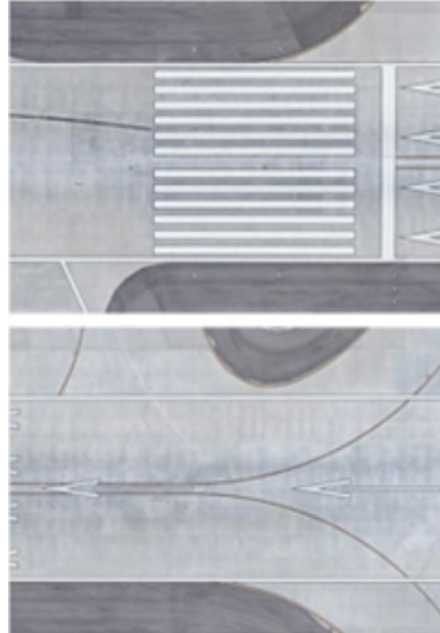
Figure 4. Seuil de piste (en haut) et zone de seuil décalé (en bas) à l'aéroport international Harry Reid (Source : Google Earth)

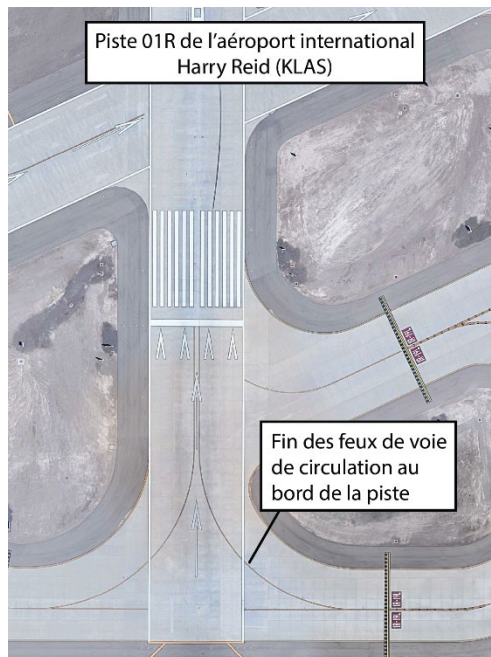
Dans l'événement à l'étude, l'aéronef s'est engagé sur la piste 01R à partir de la voie de circulation D, sur laquelle les marques d'axe de voie de circulation s'étendaient jusqu'au centre de la piste; toutefois, le balisage lumineux s'arrêtait aux marques de bord de piste, conformément à la norme.

Figure 5. Balisage lumineux de voie de circulation à l'intersection de la piste 01R à l'aéroport international Harry Reid (Source : Google Earth, avec annotations du BST)

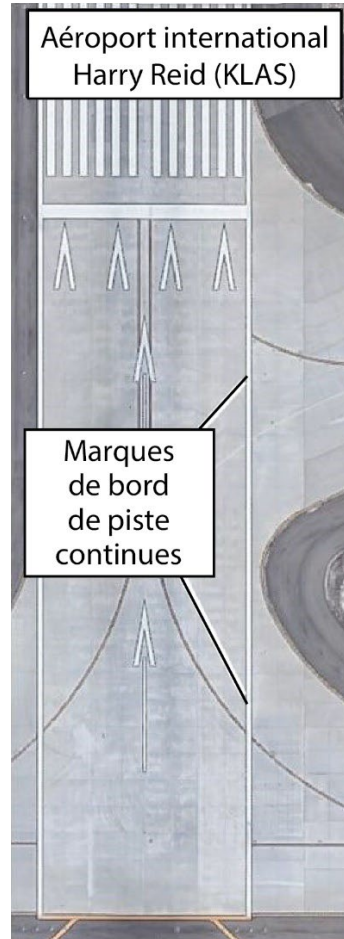
Figure 8. Marques de bord de piste à l'aéroport international Harry Reid (Source : Google Earth, avec annotations du BST)

Lors de l'événement à l'étude, l'aéronef s'est engagé sur la piste 01R à partir de la voie de circulation D, franchissant une marque de bord de piste continue.
