RAPPORT D'ENQUÊTE SUR LA SÉCURITÉ DU TRANSPORT AÉRIEN A23Q0088

PERTE DE MAÎTRISE ET COLLISION AVEC LE SOL

Orizon Aviation Québec Inc.
Cessna 152, C-FNBP
Aéroport international Québec/Jean-Lesage (Québec)
1^{er} août 2023

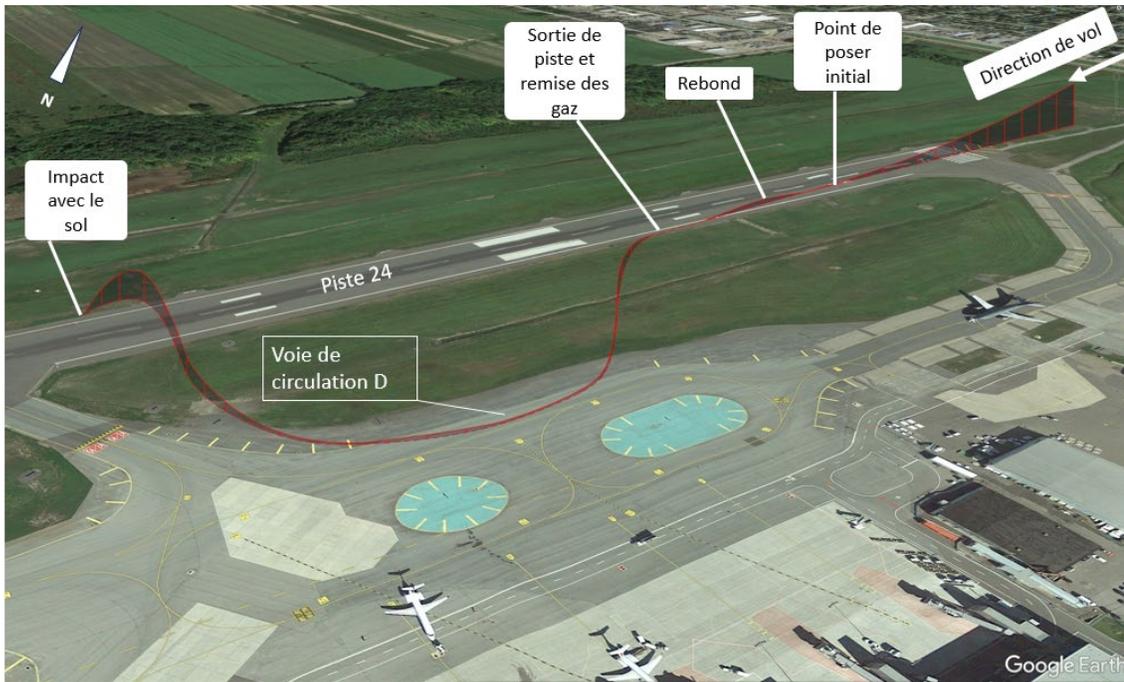
Lorsque l'aéronef était en étape vent arrière, la tour a donné l'instruction à l'élève-pilote de « rallonger le vent arrière », ce que l'élève-pilote a fait. Cinquante-quatre secondes plus tard, la tour l'a autorisé à virer pour intégrer l'étape de base. L'aéronef a franchi le seuil de la piste 24 à 9 h 20 à une hauteur d'environ 60 pieds au-dessus du sol (AGL) et s'est posé sur la piste à 550 pieds environ au-delà du seuil de piste. L'analyse des séquences vidéo enregistrées par les caméras de surveillance de l'aéroport suggère qu'au toucher des roues initial, la roue avant de l'aéronef a touché le sol en premier, faisant en sorte que l'aéronef a rebondi³ avant de retoucher le sol approximativement 350 pieds plus loin.

Il s'en est suivi une déviation latérale non contrôlée de l'aéronef, qui a alors fait une sortie de piste du côté gauche. L'élève-pilote a alors remis les gaz. L'aéronef a décollé à nouveau, et l'élève-pilote a tenté de reprendre de l'altitude au-dessus de la zone gazonnée située entre la piste et la voie de circulation D, tout en virant graduellement vers l'aérogare. À ce moment-là, l'aéronef se trouvait en situation de vol lent⁴ toujours près du sol.

L'aéronef a atteint la voie de circulation D, que l'élève-pilote a survolée à quelques pieds au-dessus du sol, tentant de reprendre de l'altitude. Voyant qu'il se dirigeait vers la tour de contrôle et l'aérogare, l'élève-pilote a effectué un virage vers la droite afin de s'en éloigner et de revenir vers la piste 24. Quand il a atteint la piste 24, l'aéronef a réussi à monter jusqu'à environ 45 pieds AGL en effectuant un virage vers la gauche. L'aile gauche a ensuite décroché et l'aéronef a alors roulé vers la gauche et a amorcé une vrille avant de s'écraser en bordure de piste (figure 1). L'aéronef est entré en collision avec le sol presque à la verticale, nez vers le bas, puis a basculé sur le dos.

Figure 1. Carte montrant la séquence de l'accident à l'aéroport international Québec/Jean-Lesage (Québec). Toutes les annotations liées aux opérations de l'aéronef sont approximatives. (Source : Google Earth, avec annotations du BST)

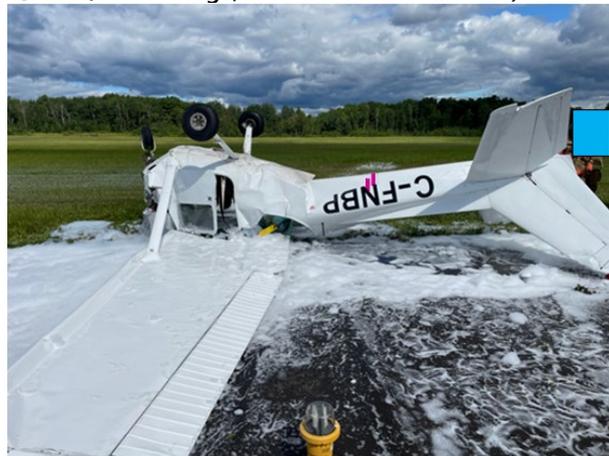
L'aéronef est entré en collision avec le sol presque à la verticale, sur une surface gazonnée.

Les dommages à l'hélice étaient caractéristiques d'un moteur en marche au moment de l'impact, mais il a été impossible d'en déterminer le niveau de puissance à ce moment-là. La continuité des câbles des commandes de vol a pu être confirmée à partir des gouvernes de profondeur jusqu'aux sièges, de la gouverne de direction jusqu'au palonnier, et des ailerons jusqu'au fuselage. La position du vérin des volets indiquait une

Figure 2. Épave de l'aéronef à l'étude (Source : Service de la sûreté aéroportuaire de l'aéroport international Québec/Jean-Lesage, avec annotations du BST)

extension de ceux-ci d'environ 13° au moment de l'impact.

Les systèmes de bord ont été examinés dans la mesure du possible, et aucun signe de défaillance n'a été observé.
