## RAPPORT D'ENQUÊTE MARITIME M15A0348

### **Personne à la mer et perte de vie subséquente**

Petit bateau de pêche *Cock-a-Wit Lady*  
23 milles marins au sud-sud-ouest de  
Clark's Harbour (Nouvelle-Écosse)  
30 novembre 2015

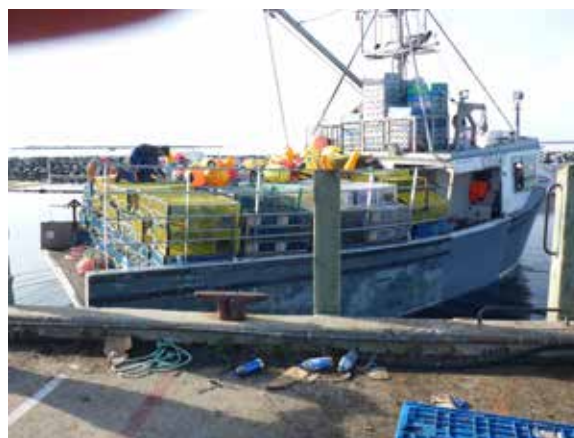
La poupe du bateau est ouverte pour faciliter le filage des casiers à homards (photo 2). Une barre permanente en aluminium est installée à tribord. Une barre temporaire d'échantillonnage<sup>1</sup> du même type est installée à bâbord. On ne l'utilise qu'au début et à la fin de la saison de la pêche au homard pour stabiliser les casiers sur le pont. Un mât de charge muni d'un petit treuil est installé sur la timonerie. Il y a un treuil pour casiers à tribord, surplombé d'une poulie articulée que l'on peut relever ou abaisser au besoin. Ce bateau sert principalement à la pêche au homard et à la palangre.

Photo 2. Le *Cock-a-Wit Lady* partiellement chargé

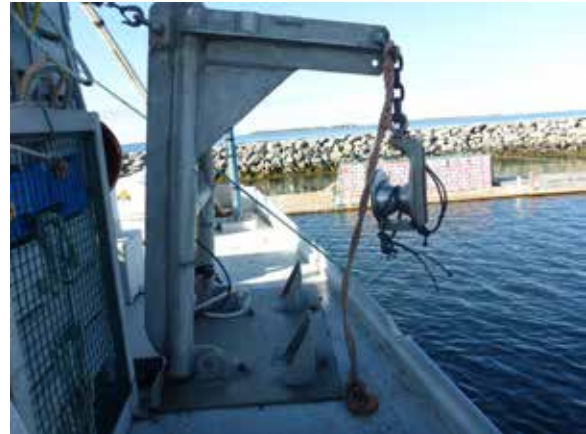
Alors que le bateau naviguait, l'équipage a abaissé la poulie surélevée montée sur le toit de la timonerie et au-dessus du treuil pour casiers (photo 3). Il s'est mis à tirer sur cette extrémité et après avoir viré 3 casiers, ils ont repêché le matelot tombé à l'eau. Vers 9 h 5, le matelot a été repêché et ramené à bord après avoir passé environ 10 minutes sous l'eau. Comme son pouls était imperceptible, on a immédiatement procédé à la réanimation cardiopulmonaire.

Photo 3. Poulie surélevée à la verticale

La poulie surélevée du treuil pour casiers n'était pas abaissée en position de fonctionnement, car on n'envisageait pas de l'utiliser ce jour-là. Ainsi, pour repêcher le membre d'équipage le plus rapidement possible, les autres membres d'équipage ont passé l'orin dans le treuil pour casiers sans le passer dans la poulie surélevée. Cette position a imposé un angle extrême à l'orin passant par-dessus le plat-bord vers le treuil. Étant donné cet angle et la tension additionnelle causée par les casiers submergés, le poids du membre d'équipage et de son vêtement de flottaison individuel (VFI) gonflé, l'orin a cédé.

Comme l'équipage du *Cock-a-Wit Lady* n'envisageait rien d'autre que le filage des casiers ce jour-là, la poulie surélevée n'était pas abaissée à l'horizontale, ce qui n'était fait que pour remonter des casiers. L'exécution périodique d'exercices d'urgence donnerait aux membres d'équipage l'occasion de cerner toute lacune dans la procédure de repêchage d'une personne à la mer. Par exemple, le fait que la position verticale de la poulie surélevée rendait cette dernière indisponible pour repêcher une personne tombée à l'eau, et que la poulie abaissée offrait l'angle le plus efficace pour remonter les casiers lourds et le poids de la personne dans l'eau.
