## RAPPORT D'ENQUÊTE MARITIME M17P0098

### **Bateau partiellement submergé avec pertes de vie**

Bateau de pêche sportive à utilisation commerciale  
BC1329967 (*Catatonic*)

30 avril 2017

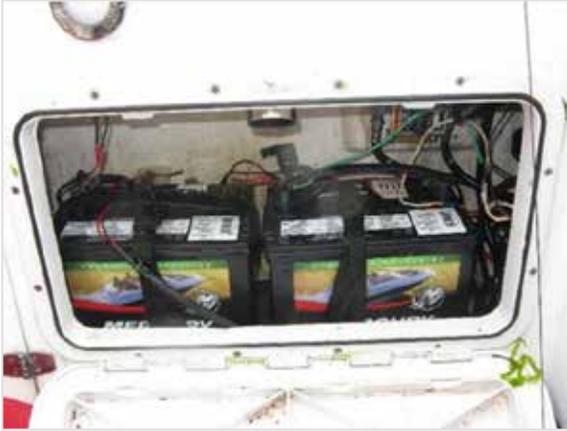
L'exploitant avait acheté le bateau en janvier 2015. Le mois suivant, il avait chargé une entreprise locale de remplacer les moteurs du *Catatonic* par 2 moteurs hors-bord Mercury de 225 HP. Par la même occasion, l'entreprise a remplacé les batteries du bateau par des neuves, les a installées dans le compartiment de batteries de bâbord (figure 3) et les a reliées à un seul sélecteur de batterie à 4 positions situé à l'intérieur du compartiment de batteries de tribord.

Figure 3. Installation modifiée et non standard des batteries dans le compartiment de batteries de bâbord

Le sélecteur de batterie à 4 positions pouvait être réglé à batterie 1, batterie 2, batteries 1 et 2, ou arrêt. Pour plus de commodité, le conducteur gardait habituellement le sélecteur à la position 1 et 2, de sorte que les 2 batteries agissaient en bloc. Au moment de l'événement à l'étude, le sélecteur était réglé à la position 1 et 2.

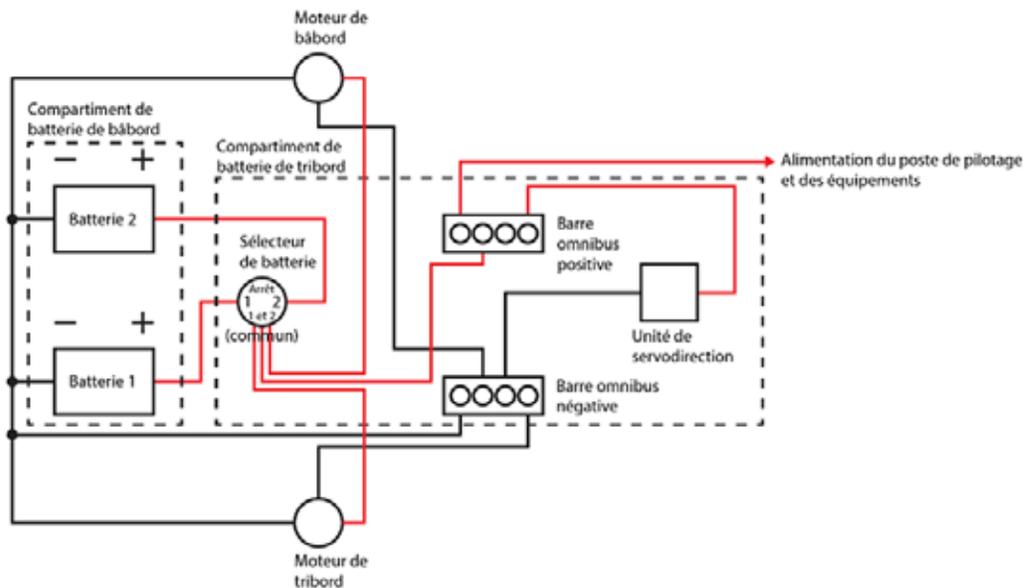
Lorsqu'elles fonctionnent en bloc, les 2 batteries se déchargent et sont chargées simultanément, et constituent la source d'alimentation unique pour l'ensemble du bateau (figure 4).

Figure 4. Circuit de distribution d'alimentation des batteries du bateau au moment de l'événement

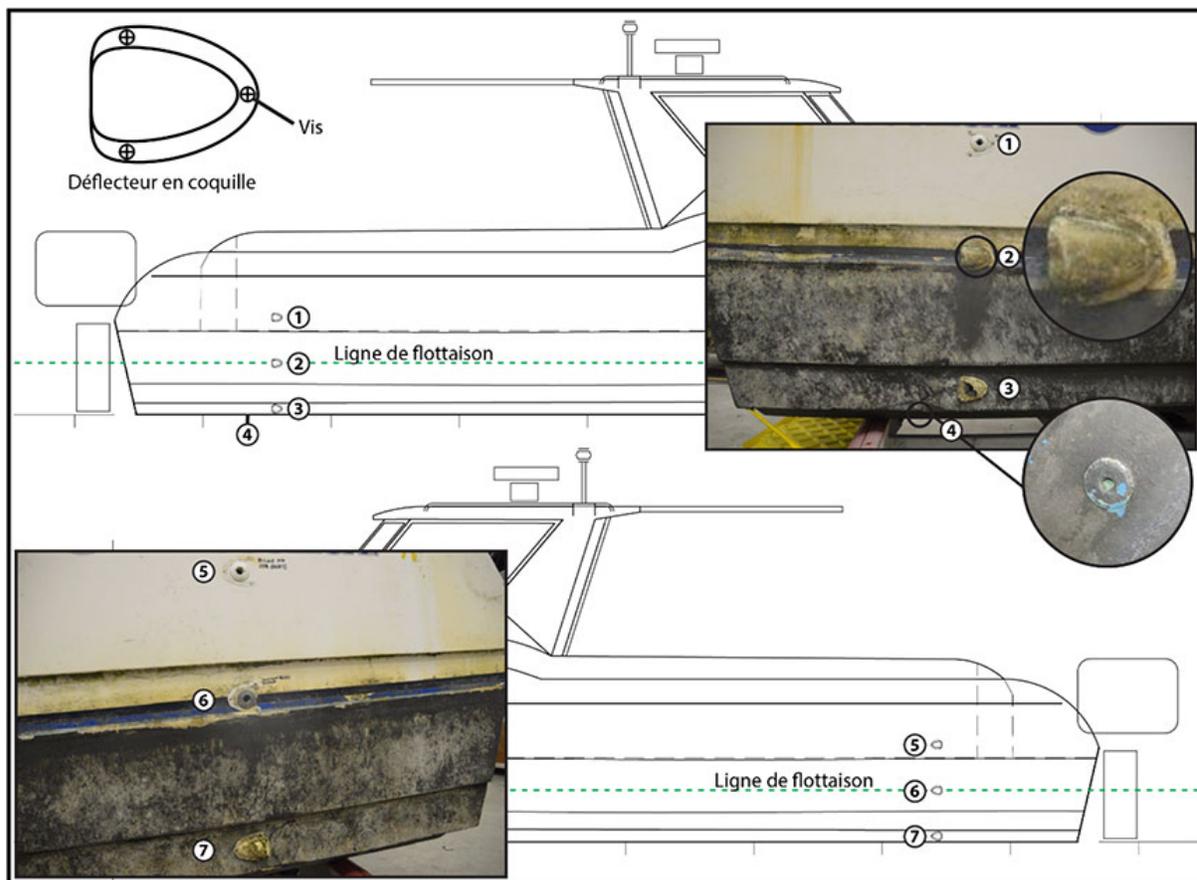
## Annexe B – Emplacement des déflecteurs en coquille

Lorsque les 3 vis servant à fixer le déflecteur de l'orifice d'évacuation du panneau d'écouille de compartiment de coque de bâbord ont été perdues, l'étanchéité de la coque a été compromise et l'eau de mer pouvait pénétrer dans le compartiment de coque de bâbord du bateau. Le BST a déterminé que de l'eau de mer avait pénétré par un des trous de 3 mm que des vis de fixation auraient normalement bouchés. Cette infiltration s'est produite à raison de 1 L par minute environ, et ce débit a augmenté au fil du temps. Par ailleurs, l'enlèvement des tuyaux souples d'évacuation de vivier pour qu'il soit plus facile de sortir les viviers et d'inspecter les fonds de cale des compartiments de coque avait créé une brèche par où l'eau de mer embarquée sur le pont pouvait s'infiltrer. L'eau entraînait donc dans les viviers de bâbord et de tribord par les panneaux d'écouille des compartiments de coque, puis s'écoulait dans les 2 compartiments de coque en passant par les trous d'évacuation ouverts des viviers. Comme les pompes de cale étaient actionnées de temps à autre pour réduire le niveau d'eau de cale, la brèche dans la coque et l'infiltration d'eau résultante sont passées inaperçues.

- 1 – Orifice d'évacuation de la pompe de cale de tribord
- 2 – Orifice d'évacuation de la gouttière du panneau d'écouille de compartiment de coque de tribord
- 3 – Prise d'eau de pompe de lavage du pont
- 4 – Orifice de prise d'eau de mer/d'évacuation du vivier de tribord (dans le fond de la coque)
- 5 – Orifice d'évacuation de pompe de cale de bâbord
- 6 – Orifice d'évacuation de la gouttière du panneau d'écouille de compartiment de coque de bâbord
- 7 – Orifice de prise d'eau de mer/d'évacuation du vivier de bâbord (sur le côté extérieur de la coque)

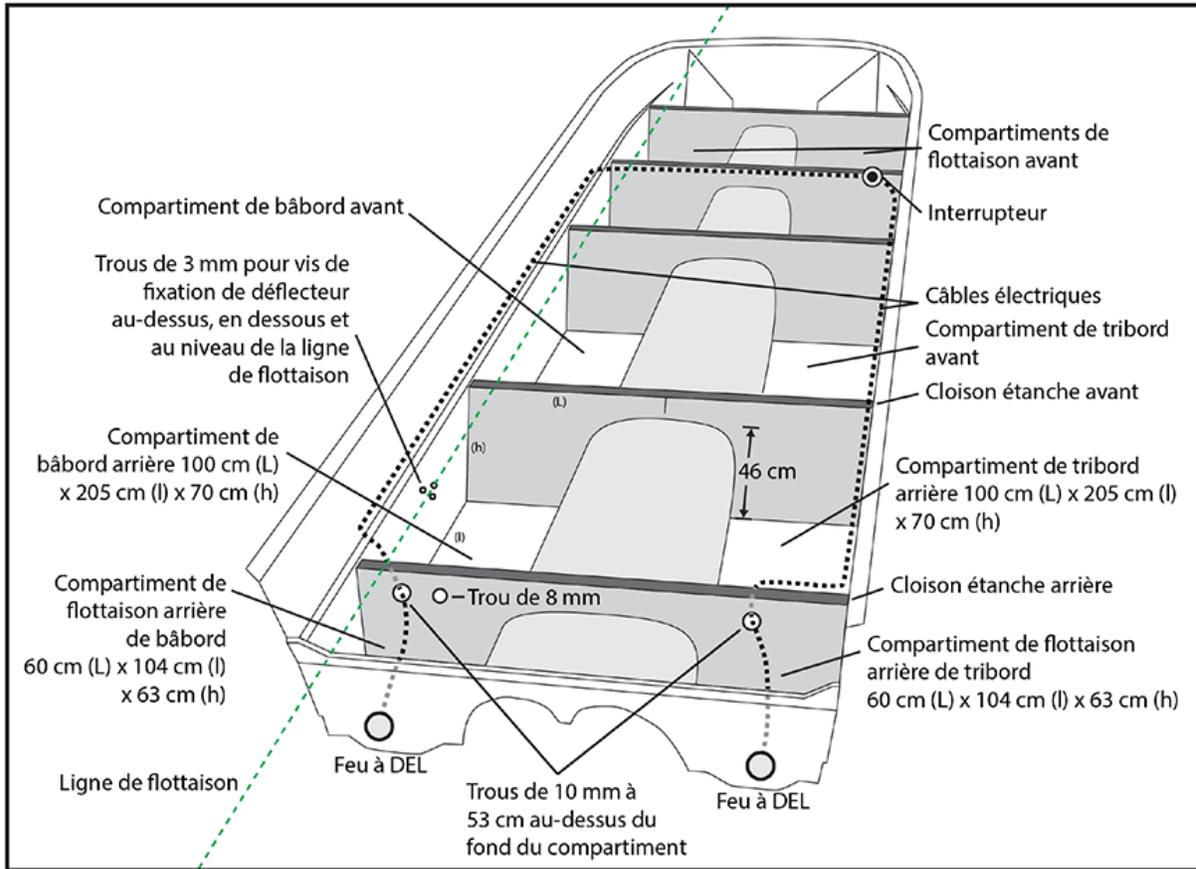
Annexe C – Position des trous et des compartiments sous le pont principal

Deux câbles électriques passent par des trous percés dans la cloison étanche des compartiments de flottabilité arrière. Ces câbles sont reliés à des feux à diodes électroluminescentes (DEL) installés sur l'extérieur de la carène arrière, de chaque côté du bateau (annexe C).

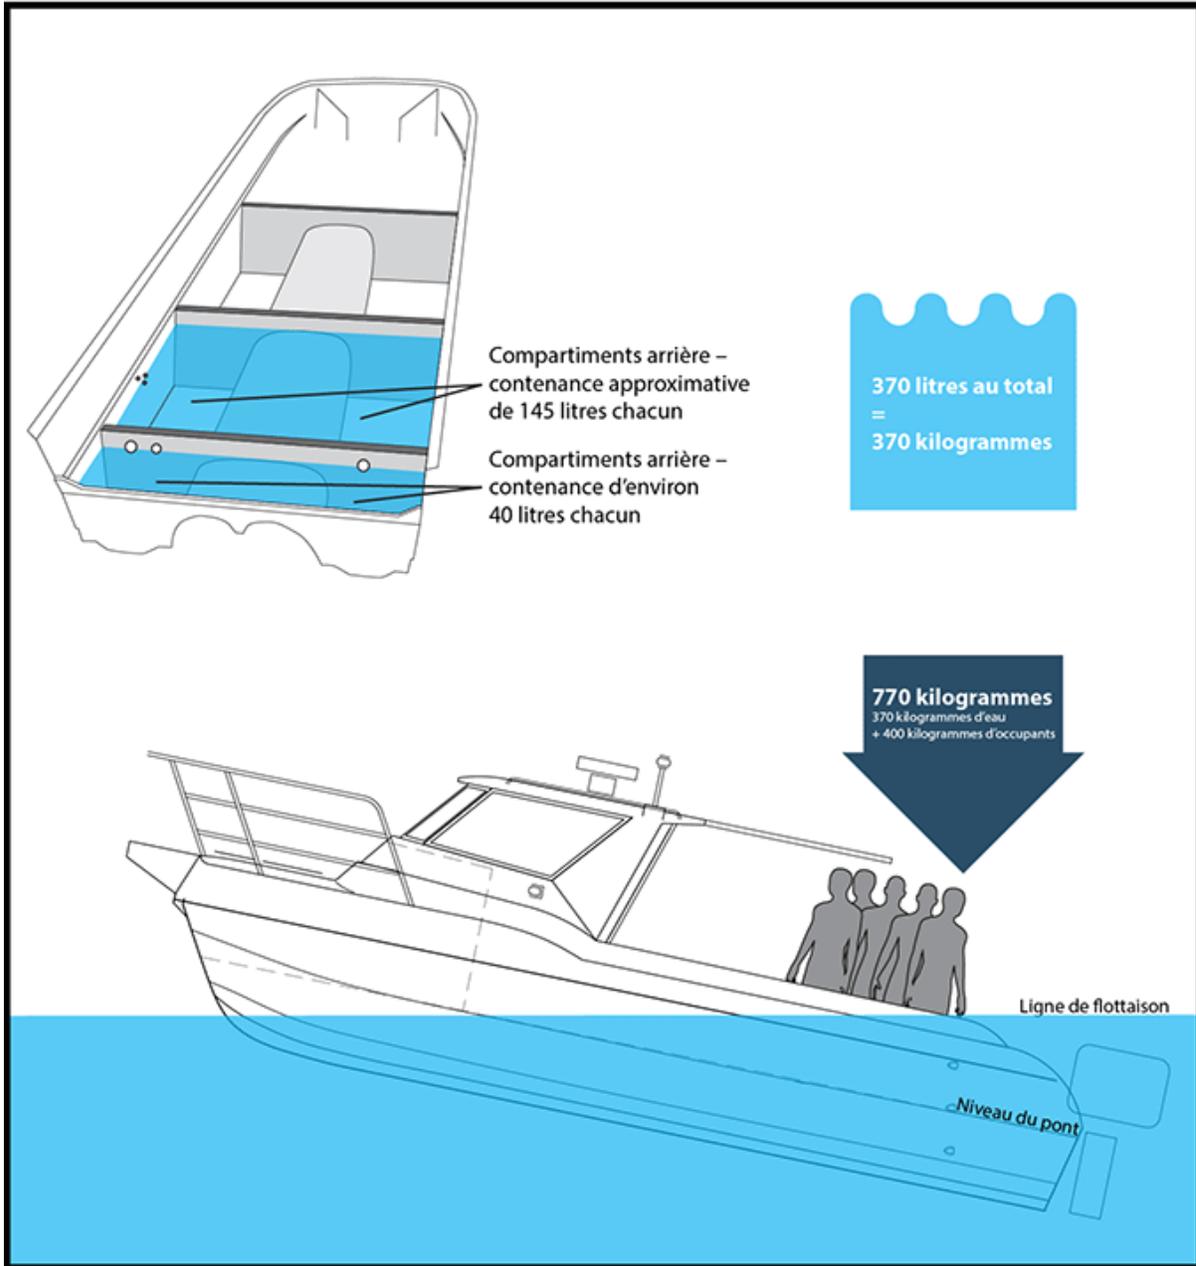
## Annexe H – Effet de l'infiltration d'eau et du poids des occupants se tenant à la poupe du bateau

L'enquête du BST sur cet événement a permis de déterminer que la poupe du *Catatonic* a été submergée principalement en raison de l'infiltration d'eau dans les compartiments de coque et les compartiments de flottabilité arrière du bateau. Le moteur de bâbord s'est arrêté et il y a eu une panne de courant à la grandeur du bateau. Les pompes de cale ont cessé de fonctionner, et le niveau de l'eau a continué à monter à l'intérieur des compartiments jusqu'à ce que le bateau ne puisse plus rester à l'horizontale.
