# RAPPORT D'ENQUÊTE MARITIME M17A0004

## Échouement

Navire-citerne *Arca 1*  
Little Pond (Nouvelle-Écosse)  
8 janvier 2017

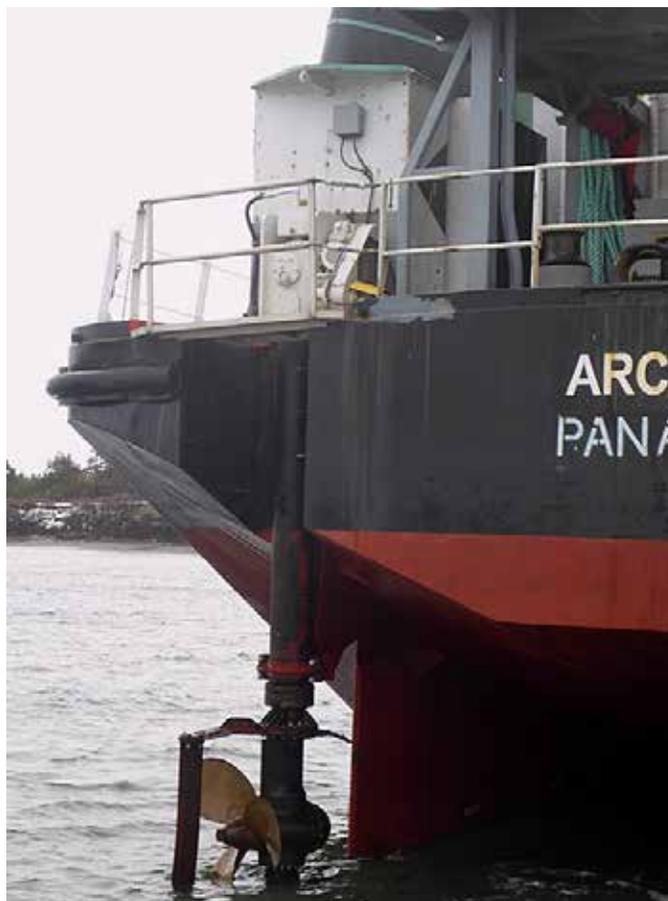
Figure 2. Transmission en Z bâbord

Pendant l'événement, la plaque de friction de l'embrayage du moteur bâbord avait glissé, entraînant la surchauffe puis la défaillance de l'embrayage.

La transmission en Z tribord s'était séparée du système de montage lorsque le navire a touché le fond, provoquant la destruction de la transmission tribord. La coque externe était entaillée, et plusieurs traverses avaient subi des dommages.

Lors de la perte de propulsion bâbord due à la défaillance de l'embrayeur du moteur bâbord, la force de propulsion disponible a été réduite de moitié, réduisant ainsi la vitesse du navire à environ 6 nœuds. Après cette perte de vitesse, il a fallu plus de temps pour effectuer la traversée, et le navire n'a pu arriver à Sydney avant que les conditions météorologiques ne se détériorent. Dans des conditions météorologiques particulièrement mauvaises, il a perdu peu à peu son erre et a finalement dévié vers l'ouest.

Pour éviter que les machines du navire ne tombent en panne, il faut accomplir certains travaux d'entretien. Les procédures d'entretien sont normalement établies conformément aux recommandations du fabricant d'équipement d'origine. En ce qui concerne l'embrayage de la machine de propulsion bâbord, le manuel du fabricant d'équipement d'origine indiquait qu'il fallait vérifier la tension de l'embrayage et la régler, au besoin, lors de l'installation d'un nouveau disque d'embrayage et pendant son usure d'adaptation au système. Il énonçait également qu'après la période d'adaptation, il fallait régulièrement vérifier le réglage de l'embrayage. Si l'embrayage patine, cela signifie qu'il faut le régler.

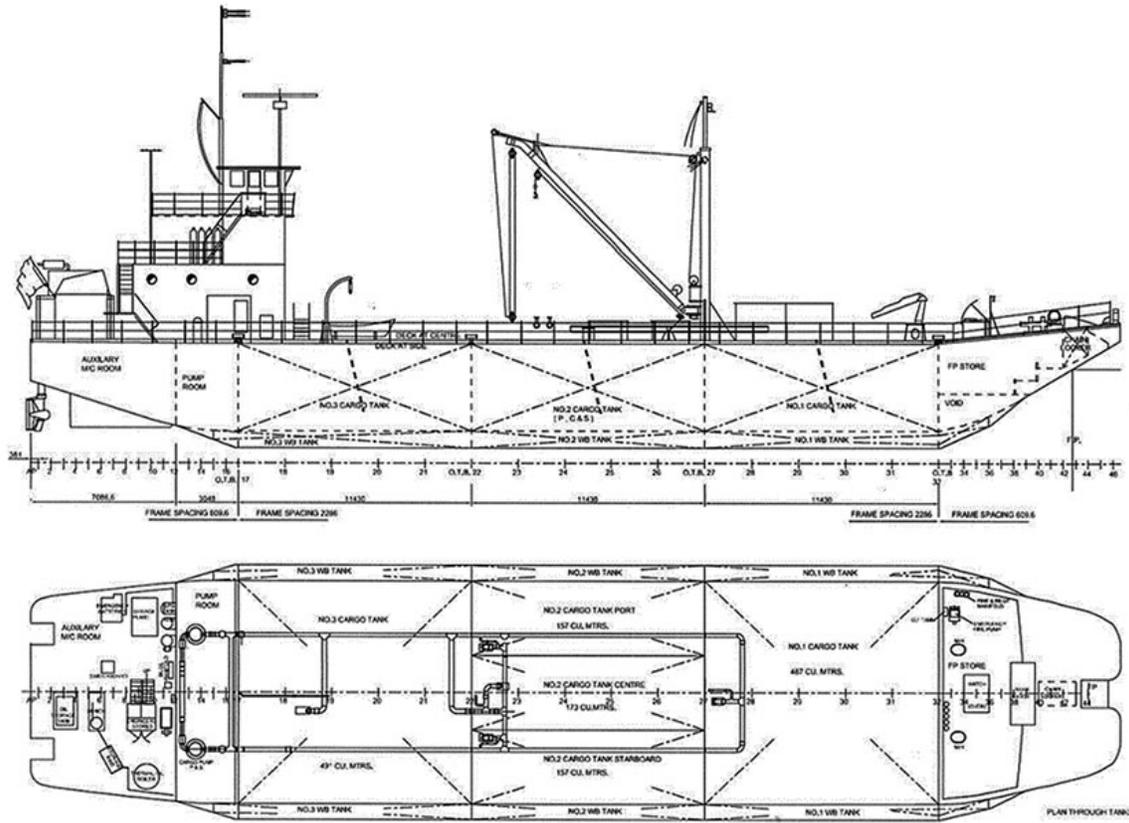
## Annexe A – Plan d'ensemble de l'Arca 1

double coque (annexe A). Cette installation avait créé un espace de 750 mm entre la coque intérieure et la coque extérieure, lequel comprenait 3 citernes de ballast. Deux moteurs diesel 12V92 alimentant 2 transmissions en Z par l'entremise d'un embrayage de prise de force sont montés sur la poupe et propulsent le navire vers l'avant. Chaque transmission en Z (figure 2) peut effectuer un tour complet (rotation de 360°) et comprend une hélice à pas fixe. On gouverne le navire en modifiant l'orientation des unités de propulsion.
