RAPPORT D'ENQUÊTE SUR LA SÉCURITÉ DU TRANSPORT MARITIME M17A0391

DÉFAILLANCE D'UN CROC DE DÉGAGEMENT D'EMBARCATION DE SAUVETAGE

Traversier à passagers *Northern Ranger*

11 octobre 2017

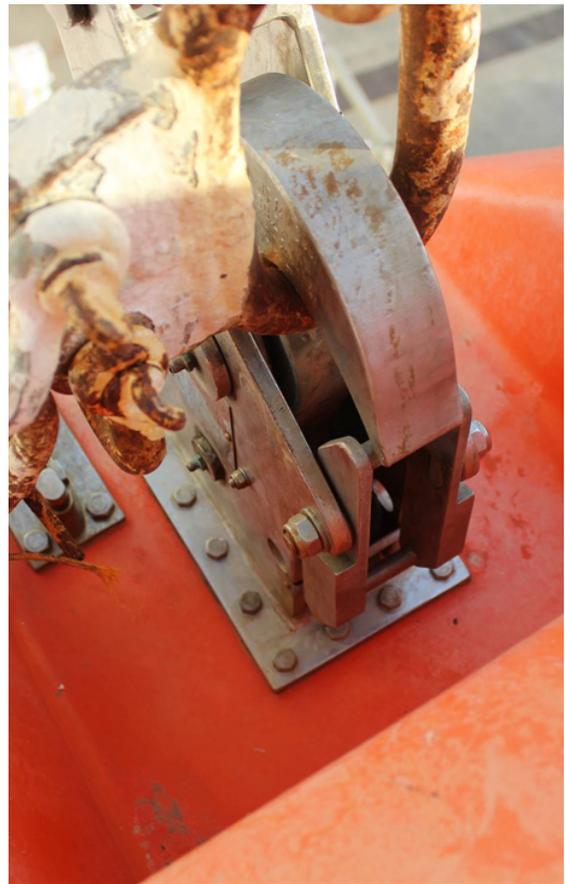
Figure 4. Croc de dégagement avec maillon de fermeture de l'embarcation de sauvetage de tribord du Northern Ranger (Source : BST)

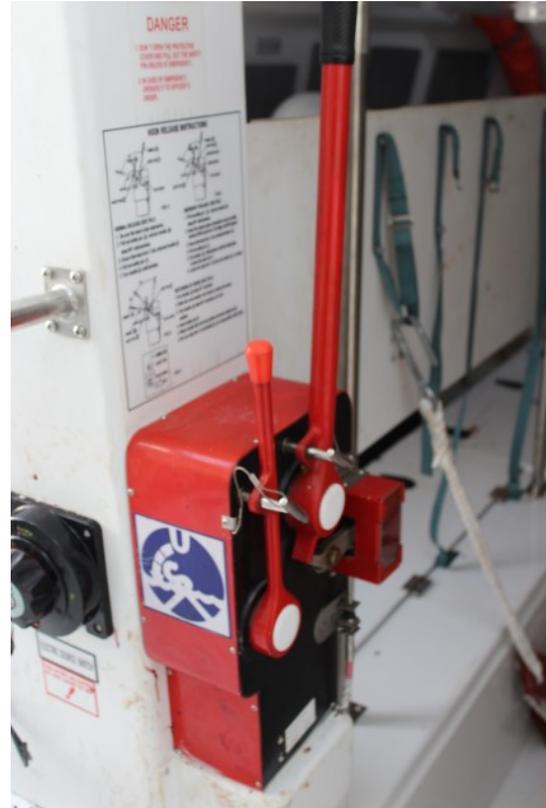
Figure 5. Mécanisme de largage sous tension/hors tension et instructions d'utilisation à bord de l'embarcation de sauvetage de tribord du *Northern Ranger* (Source : BST)

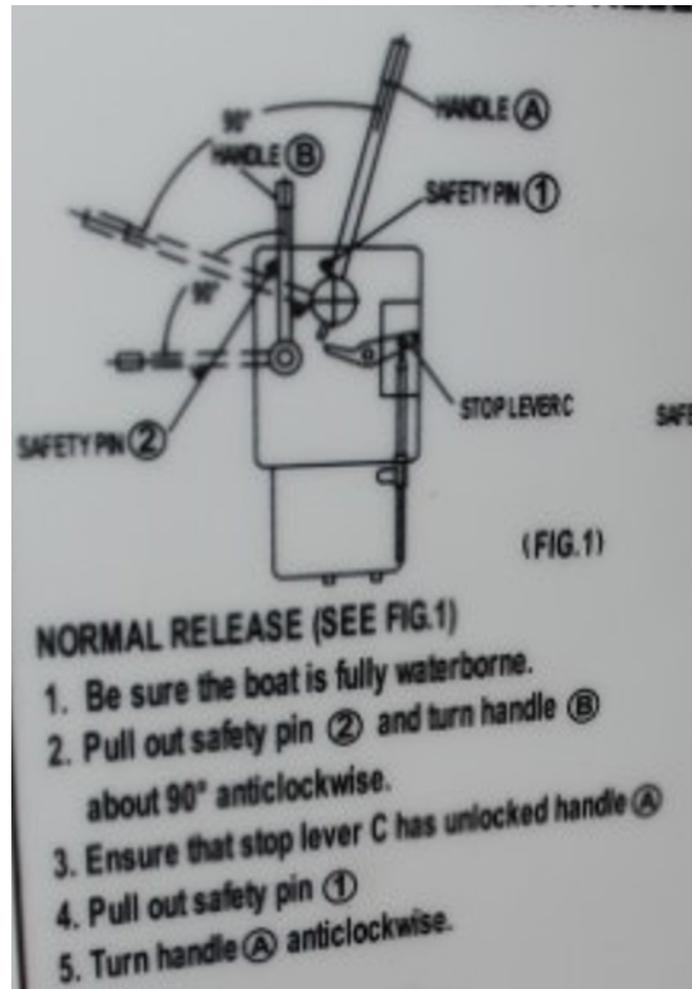
⁵ Un dispositif de verrouillage hydrostatique (figure 6, levier d'arrêt C) empêche le fonctionnement du mécanisme à échappement largable sous tension/hors tension tant que l'embarcation de sauvetage n'est pas à l'eau. En cas d'urgence, l'opérateur du mécanisme à échappement peut contourner manuellement ce dispositif pendant que l'embarcation de sauvetage est suspendue.

Pour ouvrir les 2 crocs de dégagement, l'opérateur de mécanisme de largage sous tension/hors tension doit d'abord retirer la goupille de sécurité (figure 6, goupille 2) qui retient la poignée de déblocage secondaire (figure 6, poignée B).

Figure 6. Instructions (affichées) du mécanisme de largage sous tension/hors tension (Source : BST)

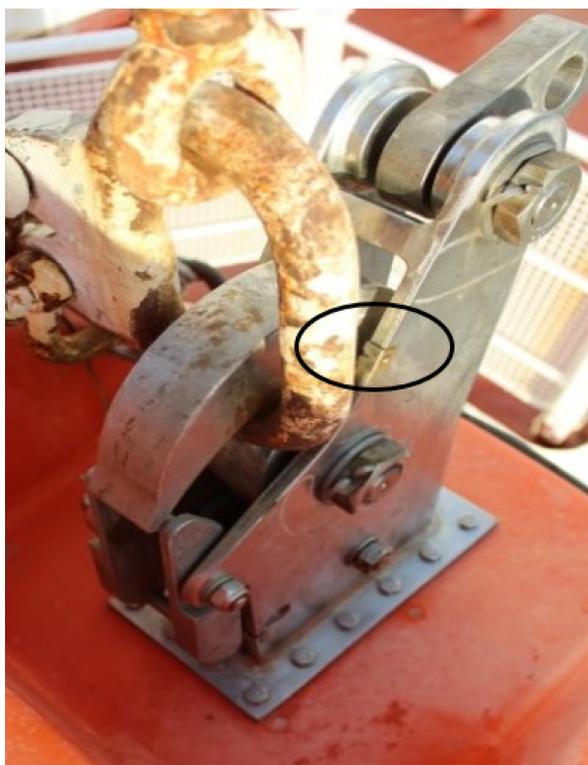
Figure 9. Croc de dégagement avant de l'embarcation de sauvetage en position fermée, avec indicateurs de position de verrouillage du croc alignés (cercle noir). La vue de l'opérateur serait obstruée par le maillon de fermeture. (Source : BST)

Dans l'événement à l'étude, le maillon de fermeture masquait les indicateurs de position de verrouillage du croc de dégagement avant, et à cause de l'aménagement du pont, la position du croc avant empêchait l'opérateur du croc avant de voir les indicateurs de la plaque de verrouillage. Ces 2 conditions ont contribué au fait que le croc avant n'a été ni réenclenché ni verrouillé.

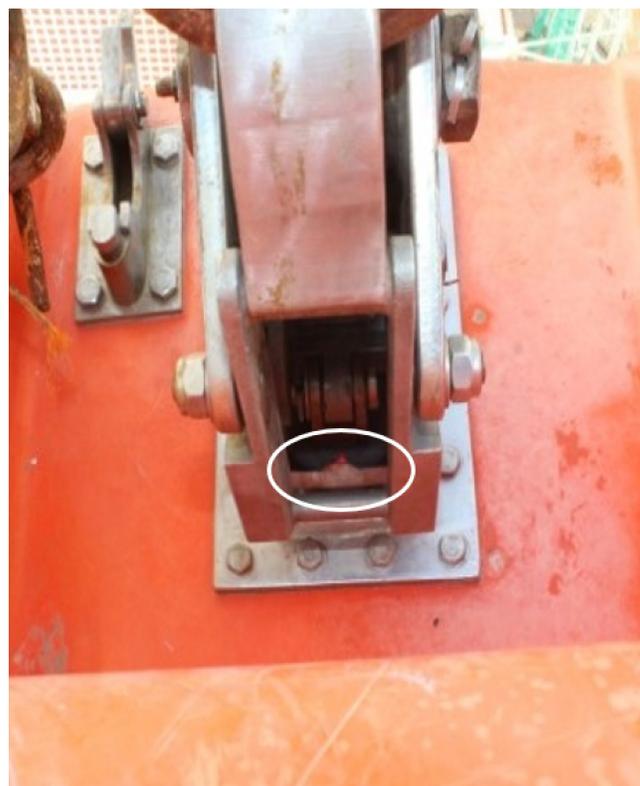
Figure 10. Croc de dégagement avant de l'embarcation de sauvetage en position fermée, avec indicateurs de position de verrouillage du mécanisme de largage sous tension/hors tension alignés (cercle blanc). La vue de l'opérateur serait obstruée par l'aménagement du pont. (Source : BST)

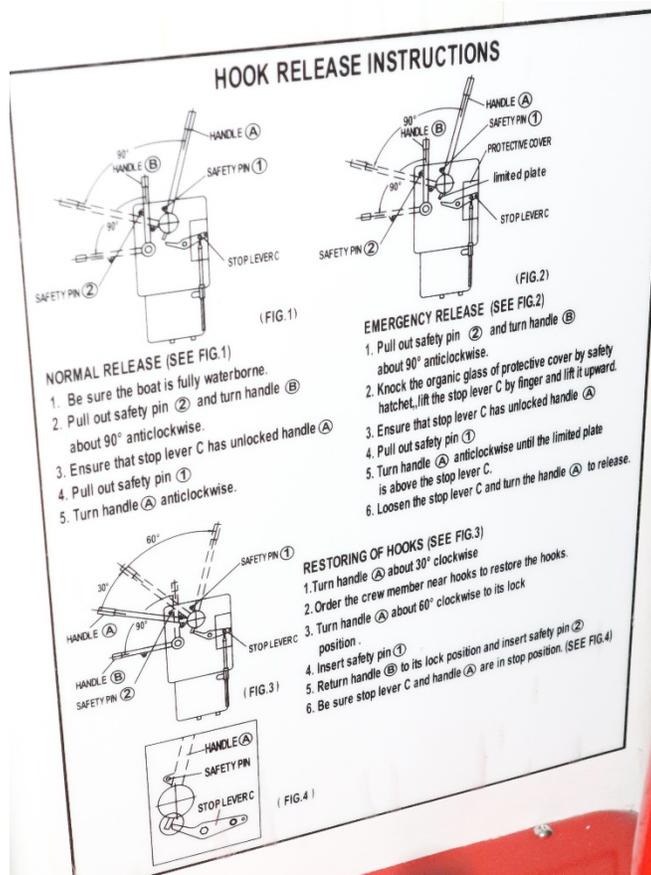
Figure 14. Affiche montrant les instructions d'utilisation du mécanisme de largage sous tension/hors tension et des crocs de dégagement à bord de l'embarcation de sauvetage (Source : BST)

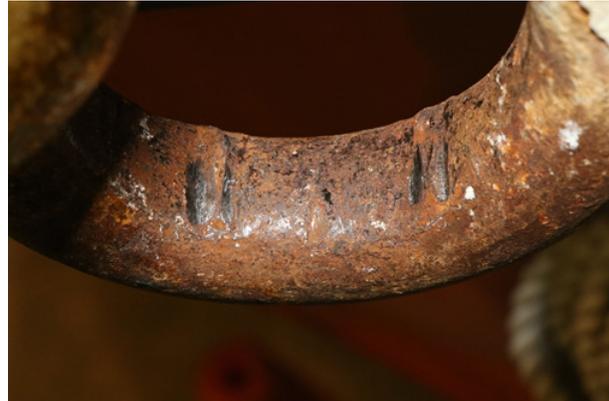
- Les maillons de fermeture de 28 mm utilisés dans l'événement à l'étude présentaient une déformation plastique du diamètre intérieur causée par l'interaction avec la gorge des crocs (figure 15), mais la surface de contact des crocs de dégagement ne présentait aucune déformation. La déformation a étendu la superficie des points de contact entre les maillons de fermeture et les crocs de dégagement, de même que la friction entre ces pièces.

Figure 15. Déformation du maillon de fermeture avant à bord du Northern Ranger (Source : BST)

Le croc de dégagement avant non verrouillé a d'abord porté le poids de l'embarcation de sauvetage à cause de la déformation du maillon de fermeture et de la friction entre les points de contact du maillon et du croc de dégagement. Le maillon de fermeture de 28 mm de diamètre n'a pas engendré un moment suffisant pour contrer cette friction et ouvrir le croc de dégagement non verrouillé.
