## Rapport d'enquête sur la sécurité du transport maritime M18C0328

### CONTACT POSSIBLE AVEC LE FOND

Vraquier *Maccoa*  
Kahnawake (Québec)  
6 novembre 2018

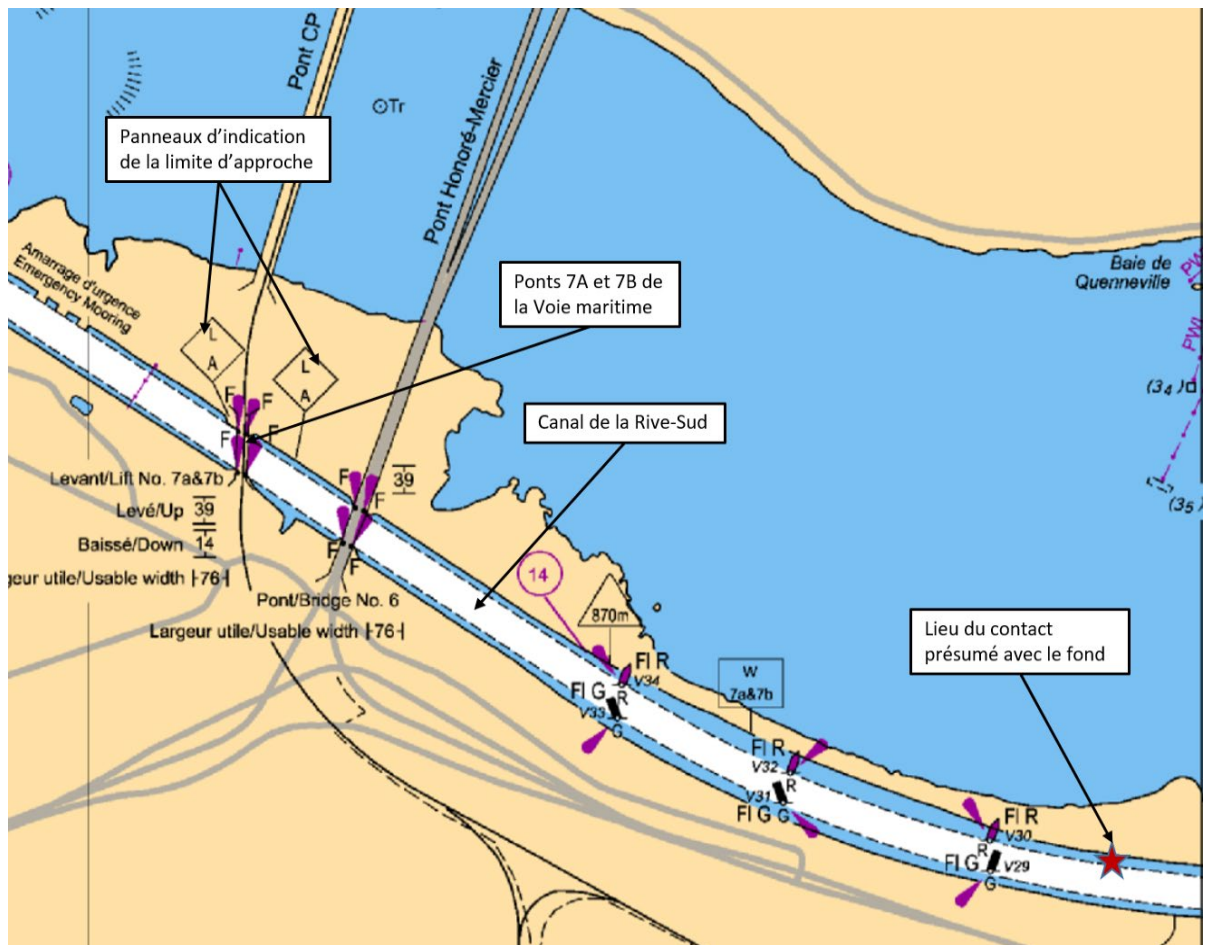
Figure 2. Schéma du lieu de l'événement et des ponts 7A et 7B de la Voie maritime du Saint-Laurent (Source : carte n° 1409 du Service hydrographique du Canada, avec annotations du BST)

À 11 h 45, la contrôleur de la circulation de la Voie maritime a utilisé le radiotéléphone très haute fréquence (VHF) pour informer le pilote du *Maccoa* de la situation. À ce moment, le *Maccoa* se trouvait à 2,06 milles marins (nm)<sup>5</sup> du panneau d'indication de la limite d'approche<sup>6</sup> (représenté par un losange marqué des lettres « LA » [figure 2]), et à 2,09 nm des ponts.

<sup>6</sup> Deux panneaux d'indication de la limite d'approche identiques sont installés sur la rive nord du canal de la Rive-Sud, à 0,03 nm en amont et en aval des ponts 7A et 7B. Si les deux travées ne sont pas complètement levées, le capitaine ou le pilote doit stopper le navire avant de dépasser le panneau d'indication de la limite d'approche.

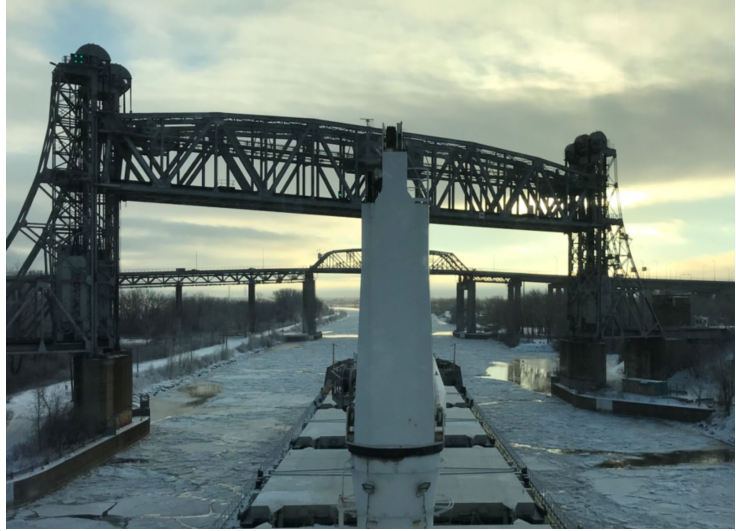
Situés à Kahnawake, les ponts 7A et 7B de la Voie maritime (figure 3) enjambent le canal de la Rive-Sud de la Voie maritime du Saint-Laurent. Les ponts sont pourvus d'une travée levante chacun pour permettre le passage des navires dans le canal. Des trains de banlieue et des trains de marchandises empruntent ces ponts plusieurs fois par jour. Les trains de banlieue ont priorité sur le trafic maritime et traversent les ponts selon un horaire quotidien prédéterminé, alors que les trains de marchandise peuvent être stoppés au besoin pour permettre aux navires de passer.

Figure 3. Vue vers l'aval des ponts 7A et 7B de la Voie maritime avec leur travée levée. On voit le pont Honoré-Mercier en arrière-plan (Source : tierce partie, avec permission)

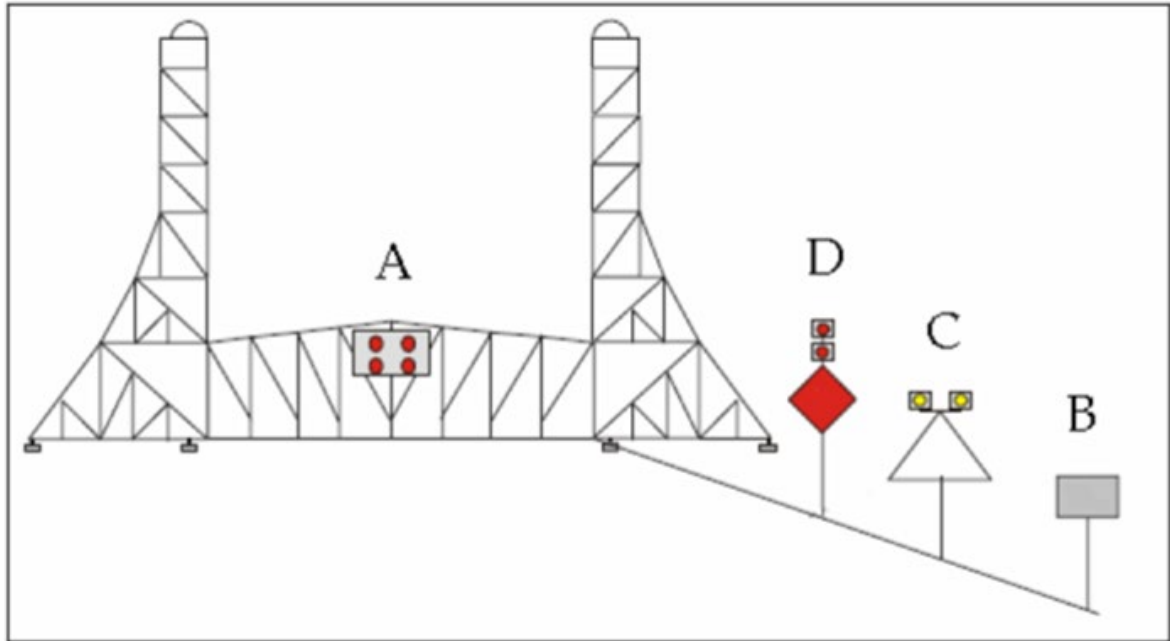
Pour fournir aux navires en approche de l'information sur l'état de chaque pont, deux jeux identiques de signaux sont installés de part et d'autre de chaque pont. Ces jeux de signaux sont constitués de feux de navigation installés sur chaque pont et d'un ensemble de trois panneaux de rive installés à diverses distances du pont (figure 5).

Figure 5. Schéma illustrant les feux et les panneaux aux ponts de la Voie maritime (Source : Corporation de gestion de la Voie maritime du Saint-Laurent)
