RAPPORT D'ENQUÊTE SUR LA SÉCURITÉ DU TRANSPORT MARITIME M20C0145

COLLISION AVEC UN QUAI

Vraquier *CSL Tadoussac*
Port de Québec
Québec (Québec)
10 juin 2020

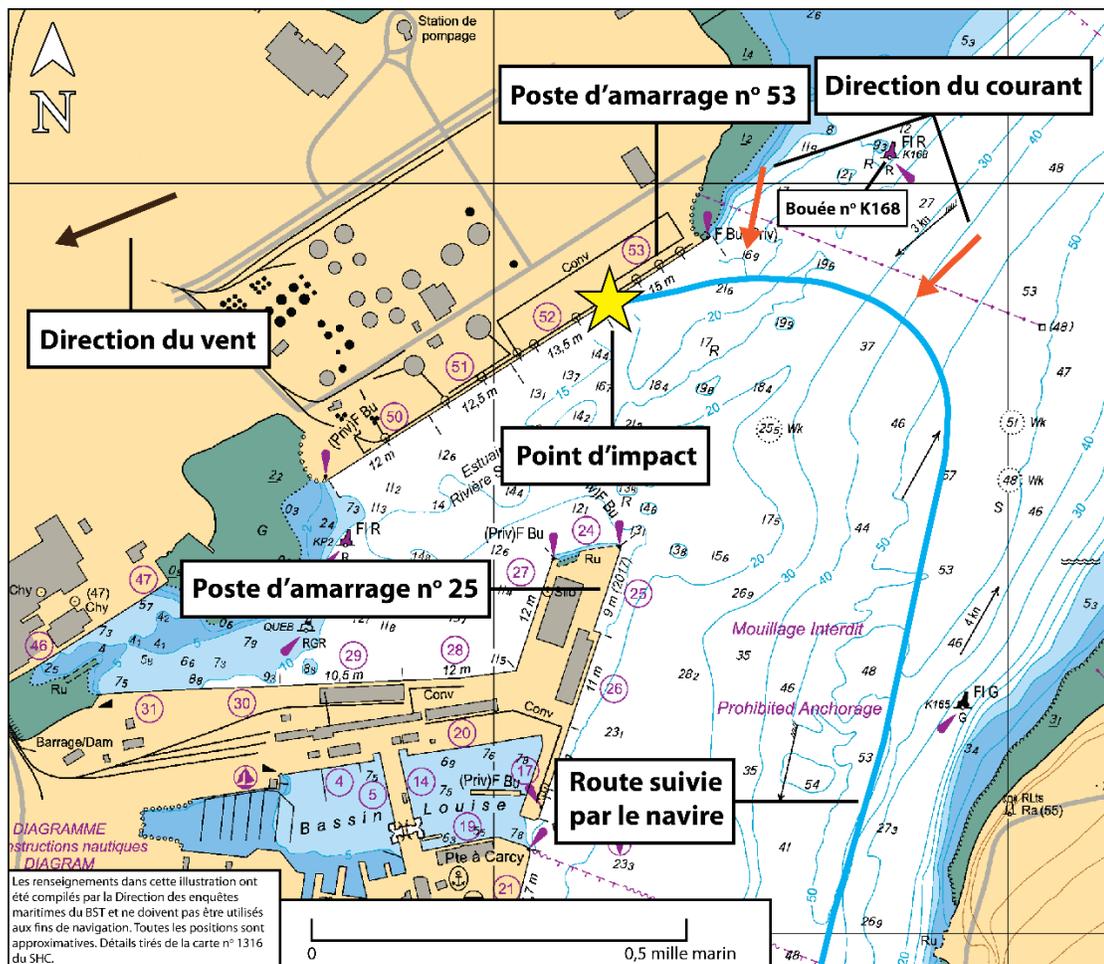
Vers 7 h 26, le navire se trouvait par le travers du poste d'amarrage n° 25. La vitesse du navire était de 3 nœuds⁵ et son cap était de 17° gyroscopiques⁶. Pour faire virer le navire à bâbord vers le poste d'amarrage n° 53, le pilote a ordonné de mettre la barre à bâbord toute ainsi que le propulseur d'étrave à pleine puissance, également à bâbord. Il a ensuite ordonné au capitaine de réduire la vitesse du navire (figure 4)⁷.

Figure 4. Carte montrant le lieu de l'événement et la trajectoire du navire, ainsi que la direction du vent et du courant au moment de l'événement (Source : Carte n° 1316 du Service hydrographique du Canada, avec annotations du BST)

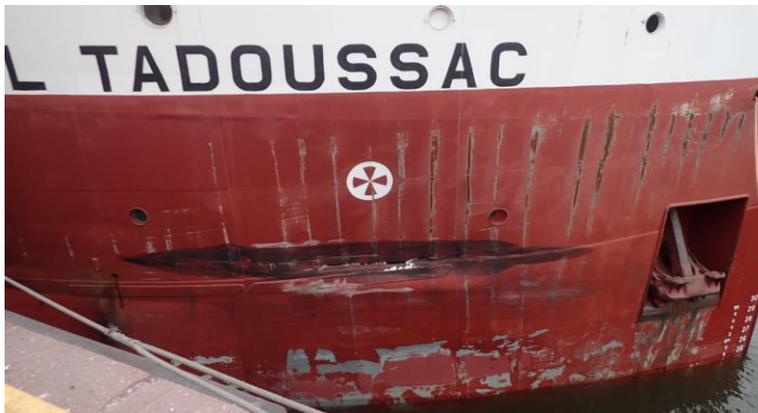
Vers 7 h 43, l'avant tribord du navire a heurté le poste d'amarrage n° 53 entre 2 défenses pneumatiques flottantes en caoutchouc à une vitesse de 2,1 nœuds et à un angle d'environ 30°. L'une des défenses en caoutchouc en forme de D du quai a perforé l'avant tribord du navire.

Le navire a subi les dommages suivants (figures 5 et 6) :

- perforation du compartiment du propulseur d'étrave du navire à tribord, entre les couples 236 et 243;
- déformation de la citerne de ballast n° 2, 850 cm au-dessus du fond de la citerne, entre les couples 166 et 175;
- marques de frottement, éraflures et décoloration de la peinture où le navire est entré en contact avec la défense en caoutchouc en forme de D.

Figure 5. Avaries à l'avant tribord du navire (Source : BST)

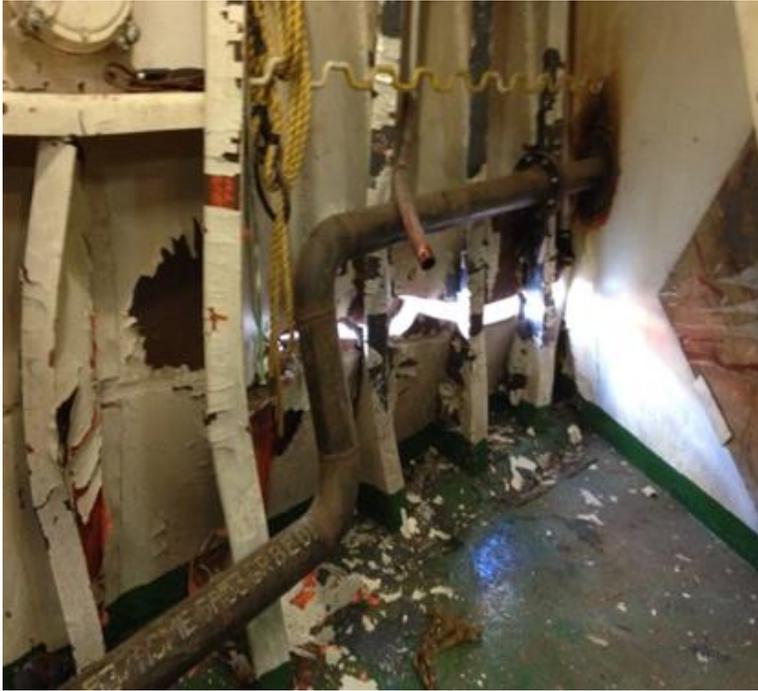
Figure 6. Vue intérieure des avaries à l'avant tribord du navire
(Source : Canada Steamship Lines)

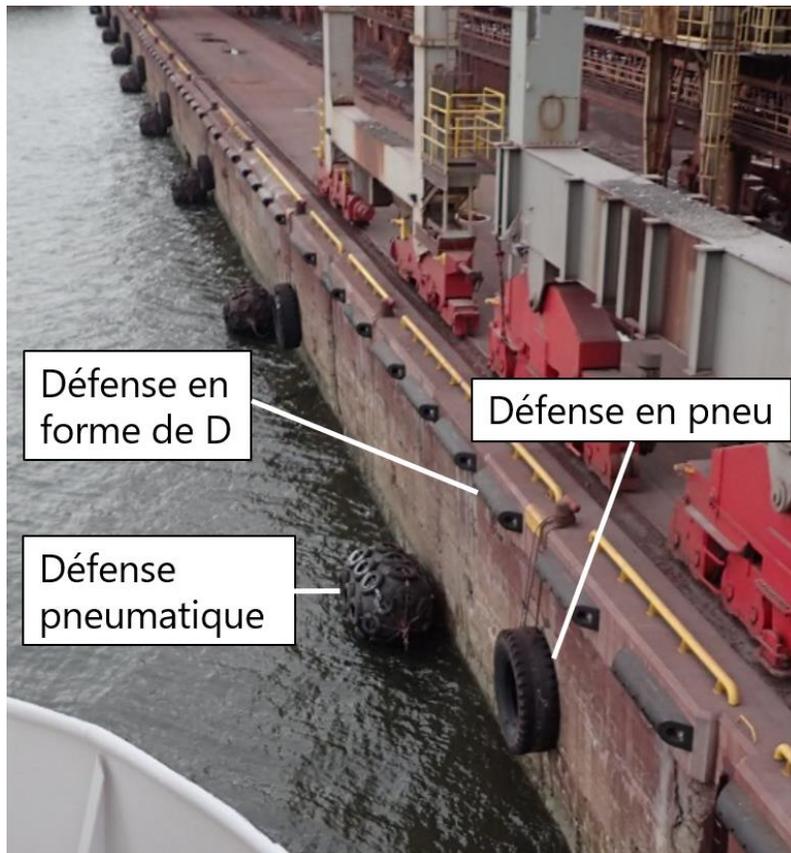
Le quai est muni de 3 types de défenses en caoutchouc différents. Les défenses sont conçues pour absorber l'énergie transférée d'un navire à un quai, protégeant ainsi la coque du navire et la structure du quai. Le système de défense du poste d'amarrage (figure 7) comprend ce qui suit :

- défenses en pneu, suspendues par des fils en acier à intervalles de 36,56 m;
- défenses pneumatiques mesurant environ 2 m de diamètre et 3,5 m de longueur, ancrées au quai à intervalles de 35,02 m. Ces défenses ont une grande capacité d'absorption d'énergie pour éviter la déformation par compression. Les défenses flottent pour s'adapter aux changements de marée;
- défenses creuses en forme de D, boulonnées horizontalement le long du quai.

Figure 7. Système de défense au poste d'amarrage n° 53 (Source : BST)

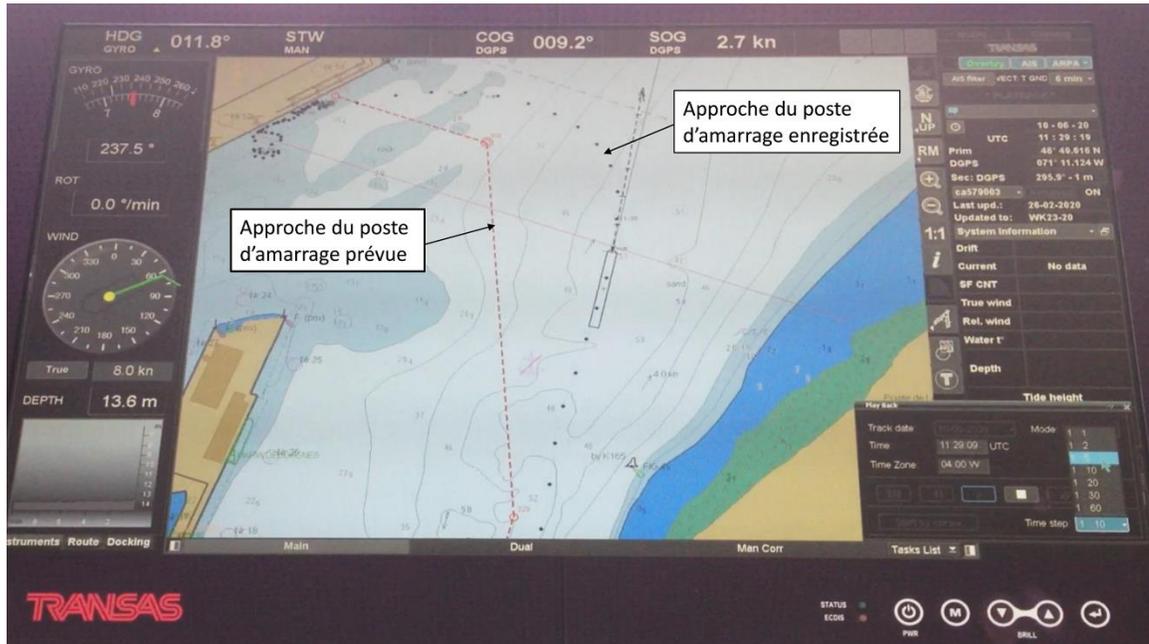
Figure 8. Photographie du système de visualisation de cartes électroniques et d'information du navire, montrant les approches prévues et enregistrées du navire vers le poste d'amarrage n° 53 (Source : BST)

Pour s'assurer que tous les éléments essentiels sont inclus dans un plan de traversée, la Canada Steamship Lines exige que sa liste de vérification soit utilisée dans la procédure de planification de la traversée. Selon cette liste de vérification, les points d'abandon doivent être identifiés et marqués. La liste de vérification du plan de traversée pour le voyage de l'événement à l'étude avait été remplie et indiquait que l'obligation d'identifier les points d'abandon avait été respectée (annexe A). Cependant, les points d'abandon n'avaient pas été identifiés et marqués sur le plan de traversée.
