# RAPPORT D'ENQUÊTE SUR LA SÉCURITÉ DU TRANSPORT MARITIME M21C0214

## **PERSONNE À LA MER ET PERTE DE VIE SUBSÉQUENTE**

Navire de pêche *Suvak*

26 août 2021

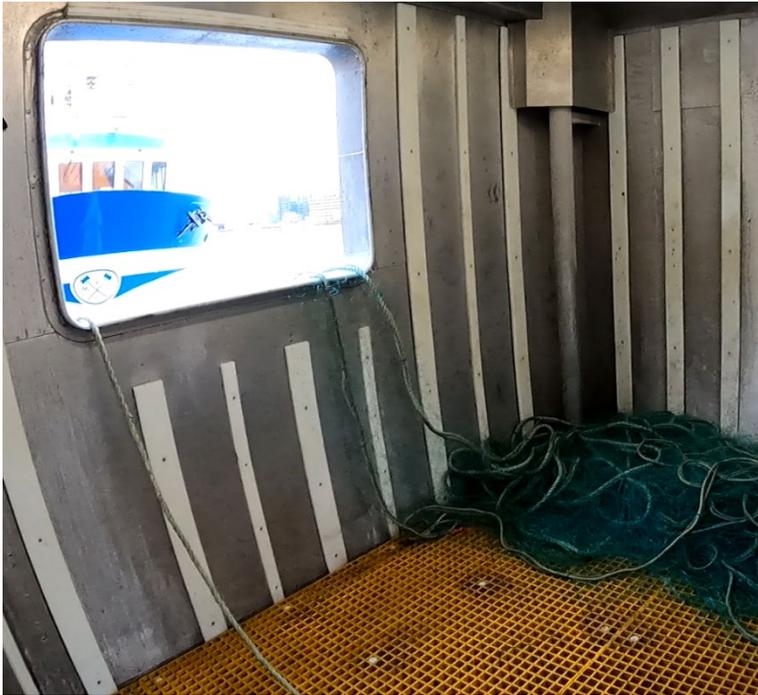
Figure 5. Fenêtre dans la cloison arrière de la chambre des filets supérieure (Source : BST)

Pour commencer ce processus, le premier officier déploie les bouées dans l'eau. Les 2 membres d'équipage qui se trouvent dans la chambre des filets supérieure commencent alors à lancer l'orin de bouée dans l'eau. L'orin de bouée est arrimé dans la chambre des filets supérieure en rouleaux d'environ 200 m. L'un des membres d'équipage se tient près des rouleaux et en passe des sections à l'autre membre d'équipage, qui se tient près d'une fenêtre dans la cloison arrière de la chambre des filets supérieure et lance les sections de rouleau dans l'eau par la fenêtre (figure 4). La fenêtre mesure environ 0,9 m de haut sur 1,2 m de large (figure 5).

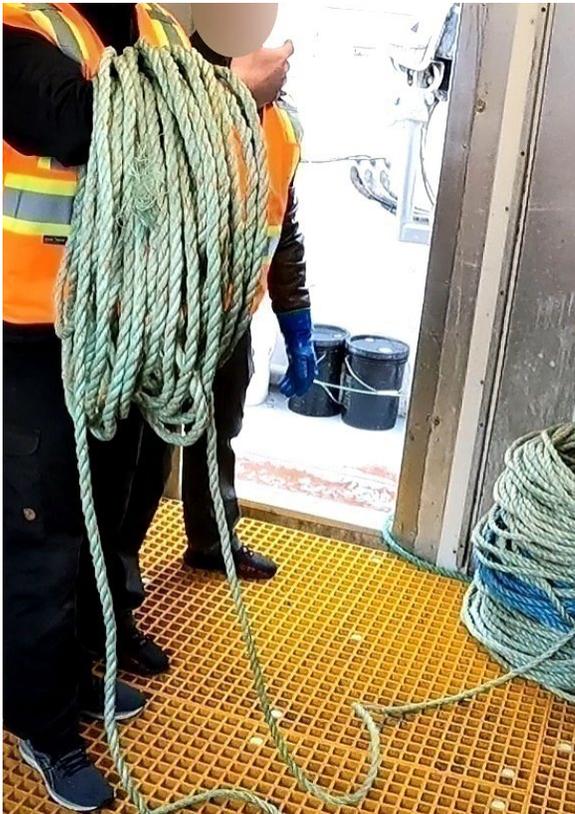
Figure 7. Démonstration d'une adaptation où le bras droit est inséré dans le rouleau d'orin de bouée  
(Source : BST)

Par le passé, les membres d'équipage travaillant dans la chambre des filets supérieure avaient parfois adapté la procédure en insérant leur bras dans le rouleau afin de ramasser suffisamment d'orin de bouée pour maintenir la cadence requise. Chaque fois que les membres d'équipage assurant la supervision remarquaient cette adaptation, ils avertissaient verbalement les membres d'équipage.
