RAPPORT D'ENQUÊTE SUR LA SÉCURITÉ DU TRANSPORT MARITIME M22A0355

CONTACT AVEC LE FOND

Navire à passagers *Kawartha Spirit*
Halifax (Nouvelle-Écosse)
26 octobre 2022

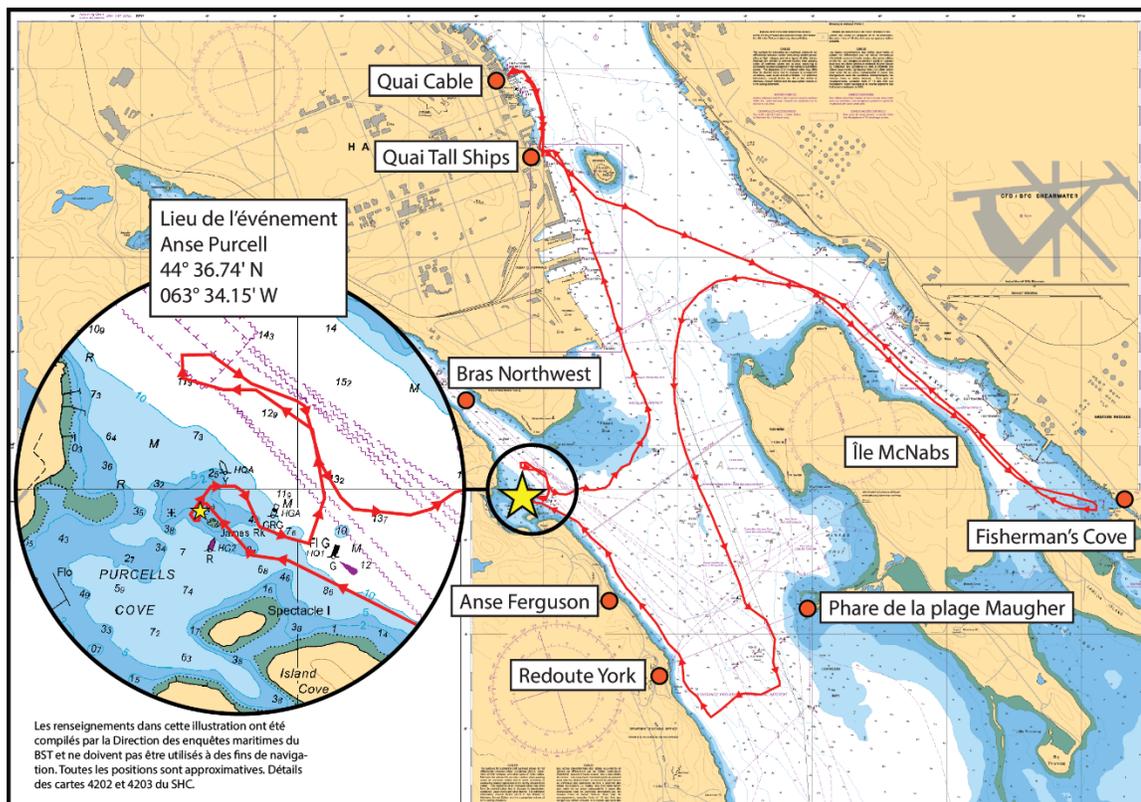
Figure 2. Lieu de l'événement et route du navire (Source : Service hydrographique du Canada, cartes 4202 et 4203, avec annotations du BST)

À 12 h 58, juste avant l'anse Purcells, le capitaine a aperçu une bouée de bâbord (verte) du côté tribord du *Kawartha Spirit*. Le capitaine a regardé le traceur de cartes pour déterminer la position du navire, mais n'a pas pu localiser la bouée verte sur l'écran. À 12 h 59, le capitaine a changé le cap du navire vers tribord pour tenter de positionner le navire de manière à ce que la bouée verte soit du côté bâbord. Cependant, moins de 30 secondes plus tard, le *Kawartha Spirit* a touché le fond à une vitesse de 7 nœuds en position 44°36.44' N 063°34.07' W (figure 2) et a perdu sa capacité de propulsion. À ce moment-là, la hauteur de la marée était de 0,8 m.
