RAPPORT D'ENQUÊTE FERROVIAIRE
R05E0059

DÉRAILLEMENT

DU TRAIN DE MARCHANDISES M30351-03
EXPLOITÉ PAR LE CANADIEN NATIONAL
AU POINT MILLIAIRE 49,4 DE LA SUBDIVISION EDSON
À WABAMUN (ALBERTA)
LE 3 AOÛT 2005

Rapport numéro R05E0059

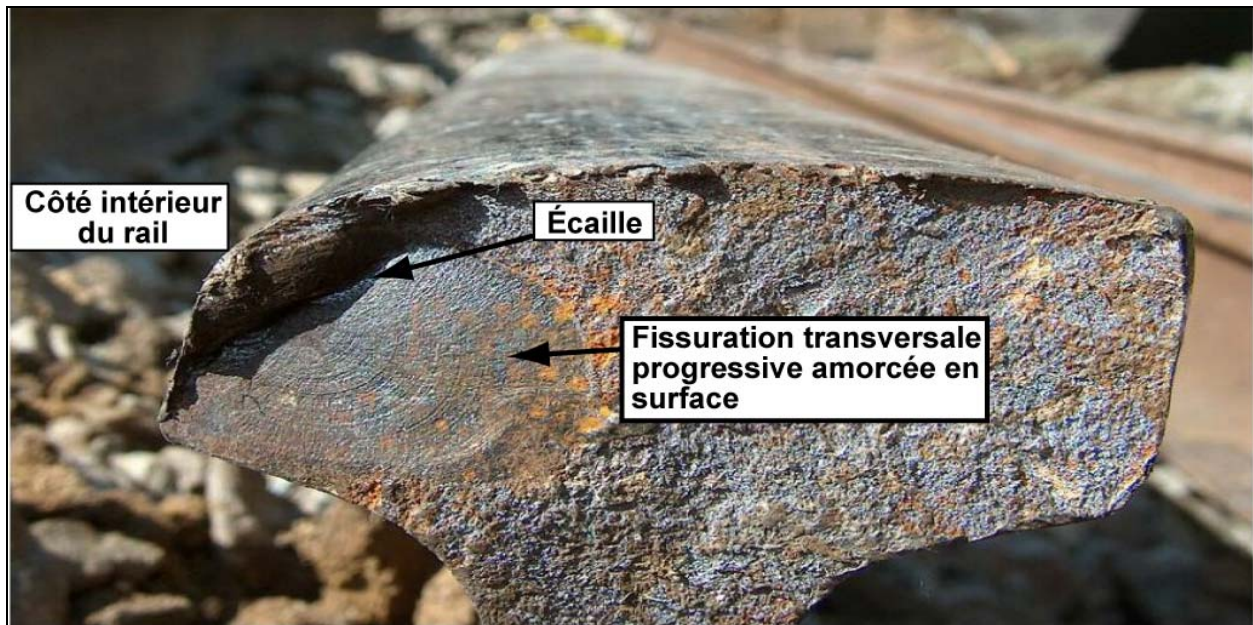
Photo 1. Fissuration transversale progressive amorcée en surface dans un bout de rail récupéré à Wabamun

La Photo 1 montre une fissuration transversale dans un rail qui a été récupéré à Wabamun. La fissuration transversale se situe dans le côté intérieur du champignon. Il y a un écaillage (la séparation longitudinale) au-dessus du défaut transversal, de même que des anneaux témoignant de la croissance progressive de la fissuration transversale à chaque cycle. Plus la taille de la fissuration transversale augmente, plus la surface du champignon pouvant supporter la charge diminue. Quand la surface restante du champignon ne peut plus supporter la charge, une rupture complète et soudaine se produit.

La taille d'une fissuration transversale est habituellement exprimée en tant qu'un pourcentage de la surface du champignon d'un rail neuf ou non utilisé. Dans les rails récupérés à Wabamun, la fissure transversale la plus étendue correspondait à 21,5 % de la surface du champignon d'un rail neuf. Il y avait deux défauts qui correspondaient approximativement à 13,5 % de la surface et un autre qui correspondait à 12 %. Les quatre défauts restants correspondaient à moins de 10 % de la surface du champignon.

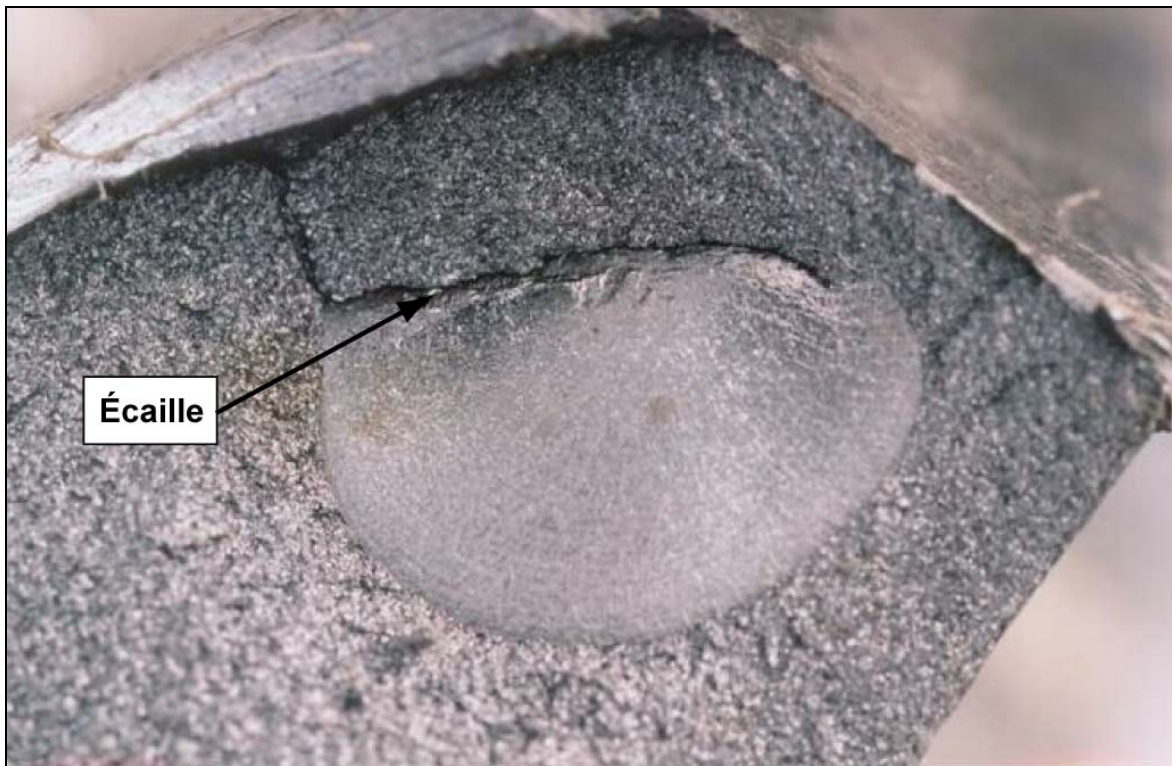
La Photo 2 montre clairement la présence de l'écaille au-dessus de la fissuration transversale.

Photo 2. Gros plan d'une fissuration transversale progressive amorcée en surface

L'écailage dans un rail est un défaut de fatigue qui est causé par les efforts exercés par le passage du matériel roulant. À mesure que le rail s'use du fait du tonnage qu'il supporte, la combinaison d'une géométrie non conforme du contact entre les roues et les rails – contact entre le boudin de roue et le champignon du rail – et du frottement de glissement occasionne des efforts qui causent un écoulement plastique de la surface du rail²⁴ (fluage) du côté intérieur du rail de la file haute et du côté extérieur du rail de la file basse. Ces efforts donnent lieu à des défauts dus à une fatigue de surface (écailage et microfissures de surface du champignon) qui cachent d'autres défauts internes. L'écoulement plastique sur le rail de la file haute peut entraîner un écrasement du congé de roulement qui fait ressortir des écailles provenant de l'intérieur du rail ou des inclusions internes. Ces défauts sont à l'origine de défauts variés, notamment des défauts transversaux comme des fissures transversales. Une fois qu'elles se sont formées, les écailles peuvent se propager sur une certaine longueur²⁵.

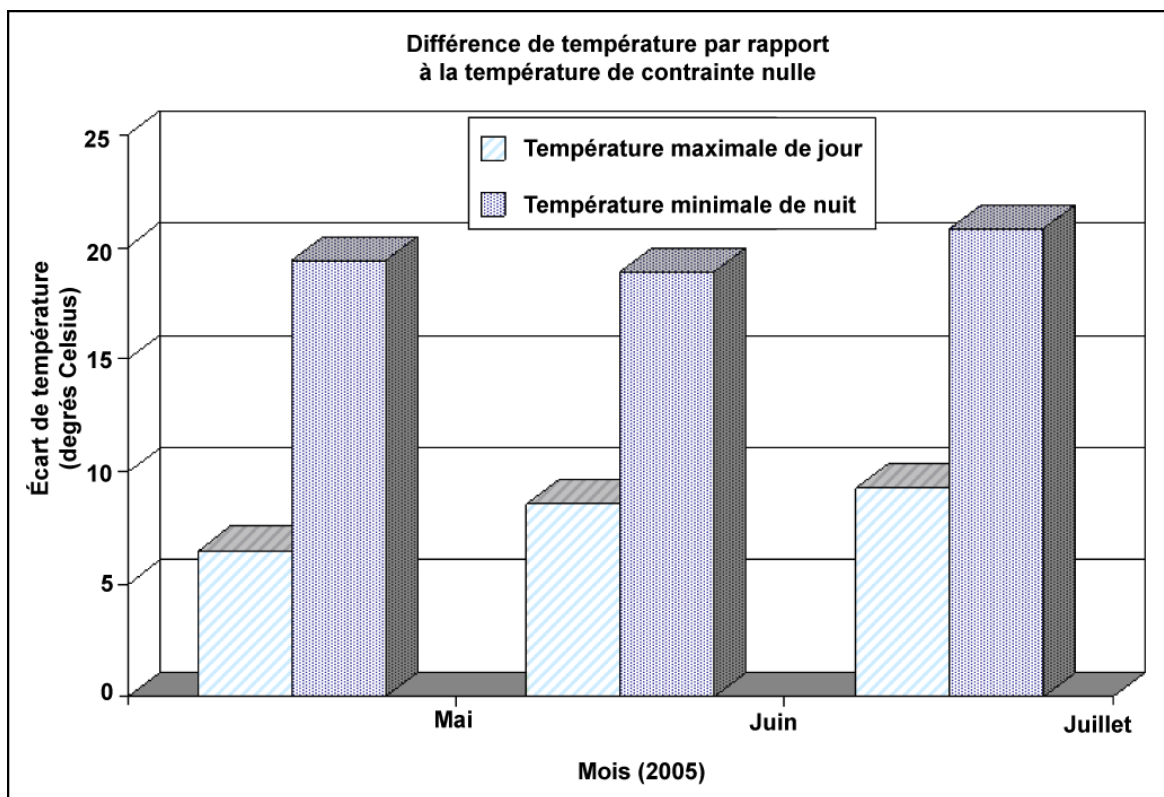
La Figure 1, ci-après, illustre les écarts de température du rail sur les lieux du déraillement, depuis l'essai de rails de mai 2005. L'écart avait une valeur moyenne de 6 à 9 degrés pendant le jour, et de 19 à 21 degrés pendant la nuit. Lors du déraillement, la différence de température était de 21 degrés.

Figure 1. Différence par rapport à la température de contrainte nulle
