## RAPPORT D'ENQUÊTE FERROVIAIRE R15E0173

### **Déraillement en voie non principale**

Chemin de fer Canadien Pacifique

Point milliaire 138,0, subdivision Scotford

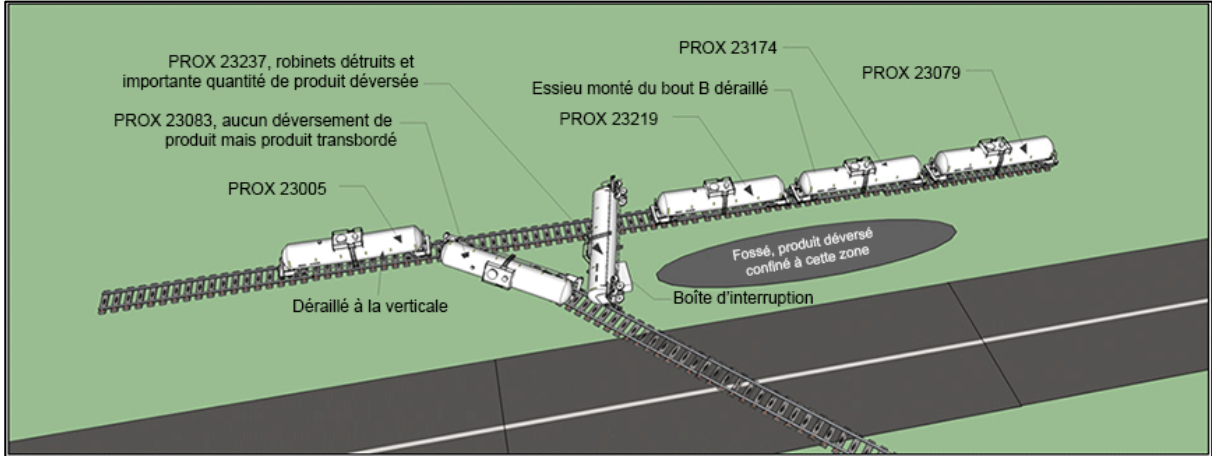
Figure 3. Schéma du déraillement (Source : Shell Canada; étiquettes traduites par le BST)

Les 4 wagons-citernes qui ont déraillé (PROX 23005, PROX 23083, PROX 23237 et PROX 23174) étaient chargés de styrène monomère, stabilisé (UN2055), un liquide inflammable de classe 3<sup>6</sup>. Deux des wagons-citernes déraillés sont demeurés à la verticale (PROX 23005 et PROX 23174) et ont par la suite été remis sur les rails (figure 3). Le PROX 23083 a été endommagé et s'est immobilisé sur son flanc (figure 4). Le produit de ce wagon a été transbordé sur place dans 3 camions-citernes routiers avant d'être transbordé dans un autre wagon-citerne. Le PROX 23237 a roulé dans le fossé qui longeait la voie avant de s'immobiliser à l'envers. La conduite de liquide et la conduite de vapeur ont été arrachées durant le déraillement (figure 5), et environ 87 000 litres de produit ont été déversés dans le fossé. Environ 6000 litres sont demeurés dans le wagon-citerne perforé et ont été récupérés ultérieurement.

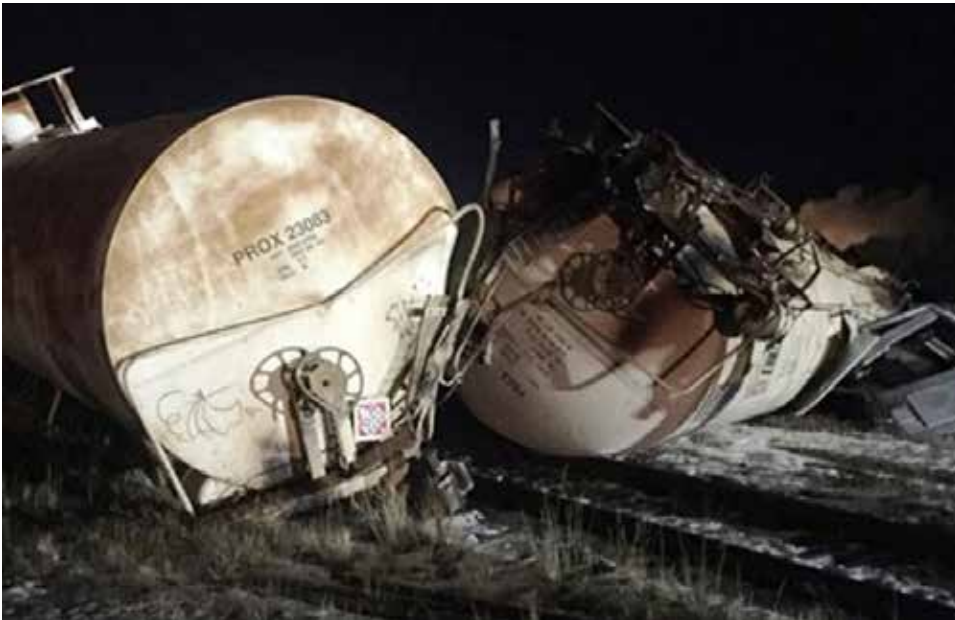
Figure 4. Wagons-citernes déraillés (PROX 23083 et PROX 23237) (Source : Shell Canada)

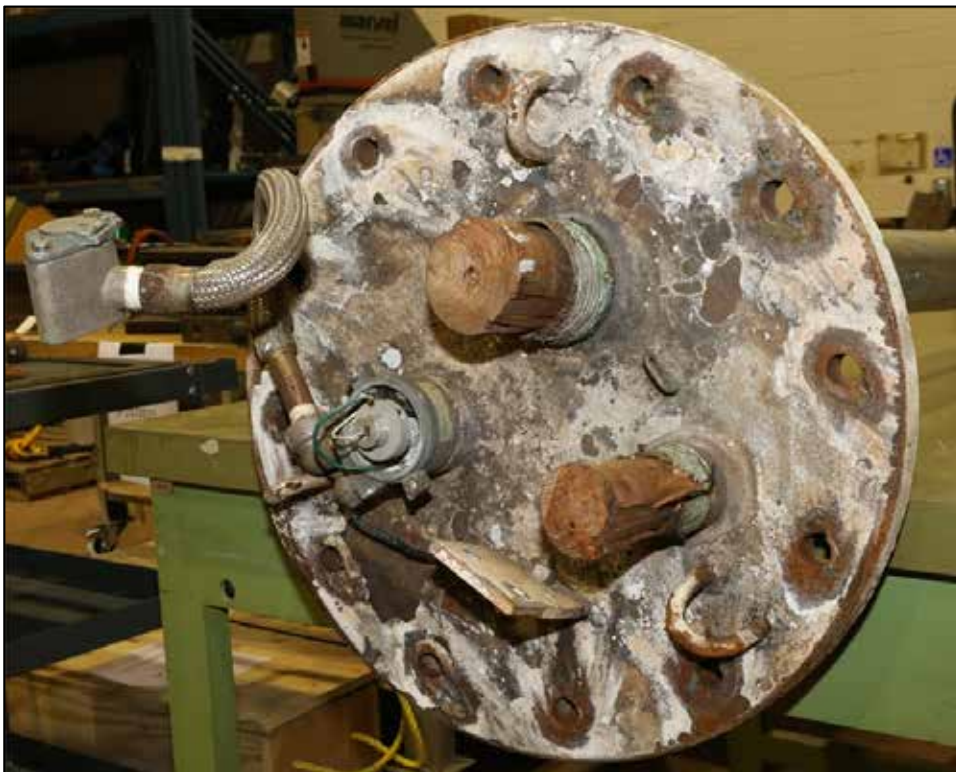
Figure 5. Raccords supérieurs; des chevilles de bois sont enfoncées dans les emplacements des robinets où les conduites de liquide et de vapeur ont été arrachées.

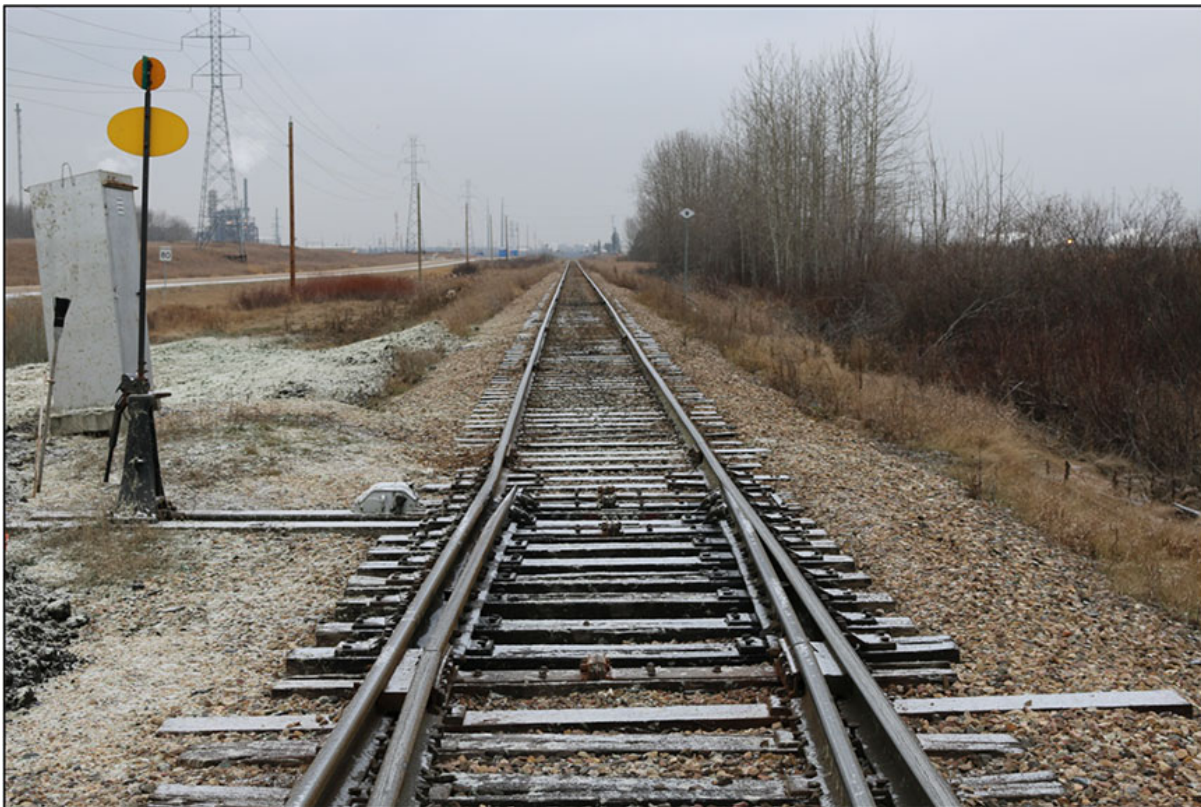
À l'aiguillage ouest du triangle de virage, la tige qui relie les aiguilles à l'appareil de manœuvre de l'aiguillage était tordue. Par conséquent, l'aiguille n'était plus fermement retenue à la contre-aiguille. En pareil état, l'aiguille bouge librement chaque fois qu'un essieu monté prend en talon l'aiguillage. Ces dommages correspondaient à ce qu'aurait causé une précédente prise en talon de l'aiguillage par les wagons. Les dossiers d'inspection indiquaient que l'aiguillage était en bon état de fonctionnement avant l'accident.

L'approche de l'aiguillage s'est faite sur une voie en alignement, avec une vue dégagée depuis l'est (Figure 6). La cible d'aiguillage était verte lorsque l'aiguillage était orienté pour le trajet de bout en bout, et jaune lorsqu'elle était orientée pour l'itinéraire dévié. La cible d'aiguillage, qui était couverte d'un matériau rétro réfléchissant, était en bon état. Au moment de l'événement, la cible d'aiguillage était jaune pour indiquer que l'aiguillage était renversé (c'est-à-dire orienté à l'encontre de l'itinéraire à suivre).

Figure 6. Vue de l'aiguillage ouest du triangle de virage en position renversée (vue vers l'ouest)
