RAPPORT D'ENQUÊTE FERROVIAIRE R15H0013

Déraillement en voie principale

Compagnie des chemins de fer nationaux du
Canada

14 février 2015

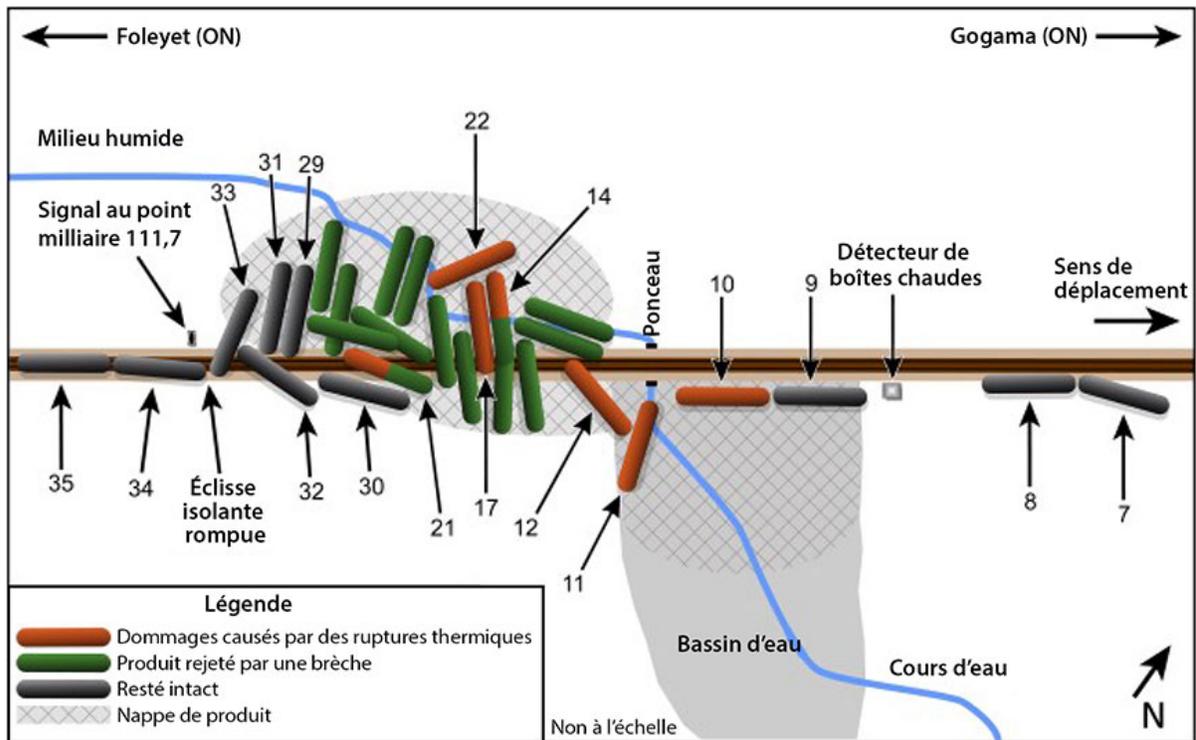
Les wagons 7 à 35 ont déraillé (figure 2). Les 2 premiers wagons qui ont déraillé, soit le 7^e et le 8^e wagon à partir de la tête du train (VMSX 310740 et VMSX 311903) se sont immobilisés sur leur flanc à l'extrémité est du lieu du déraillement, au sud de la structure de la voie et plus ou moins parallèlement à celle-ci. Ces 2 wagons ont subi des dommages mineurs et se sont séparés de leurs bogies, mais n'ont pas laissé échapper leur chargement. Un écart d'environ 200 pieds séparait le 8^e et le 9^e wagons.

Les wagons 9 à 12 se sont immobilisés au sud de la structure de la voie, plus ou moins parallèlement à celle-ci; à cet endroit, la neige fondue et le produit ont formé une petite nappe. Les wagons-citernes 13 à 33 ont subi des dommages plus importants et se sont empilés sur quelque 700 pieds dans différentes positions à l'ouest de la nappe. Les 2 derniers wagons qui ont déraillé, soit le 34^e et le 35^e wagons à partir de la tête du train, sont restés debout près de la voie à l'extrémité ouest du lieu du déraillement. Le déraillement a détruit quelque 900 pieds de voie.

Figure 2. Schéma du lieu de l'accident (remarque : la position des wagons-citernes numérotés est juste, mais la position des wagons-citernes non numérotés est approximative)

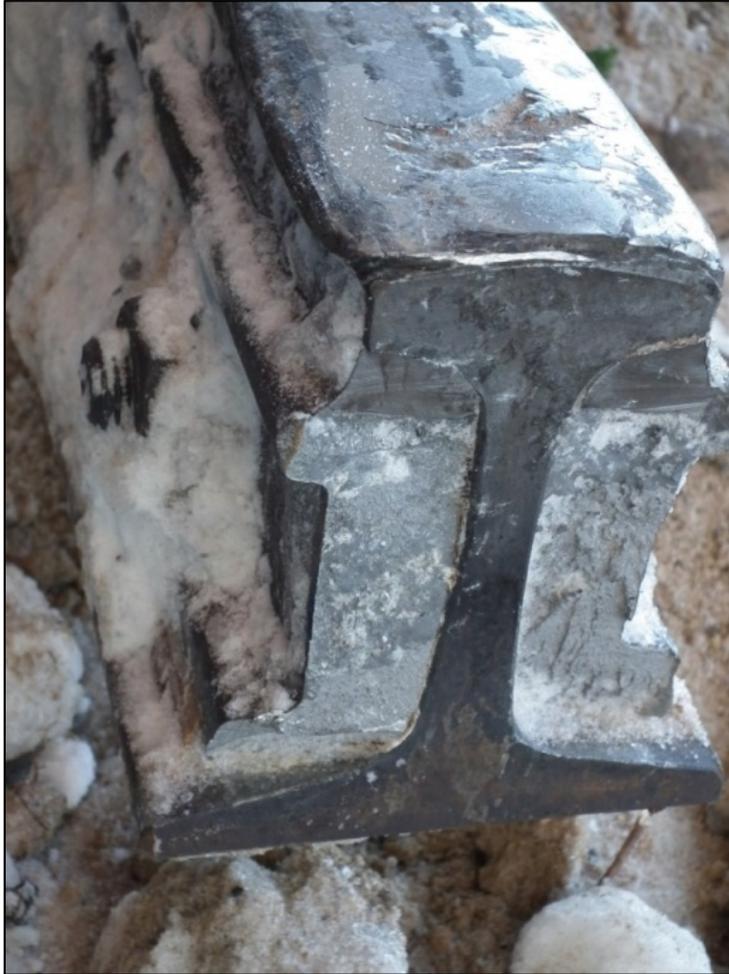
On n'a pas observé de marques d'impact sur l'infrastructure de la voie à l'approche du lieu du déraillement depuis l'ouest. À l'extrémité ouest du lieu du déraillement, on a trouvé un joint isolant brisé sur le rail sud, près du mât du signal au point milliaire 111,7 (photo 1).

Photo 1. Partie ouest du joint isolant comprenant les éclisses brisées et le rail intact récupérés sur le lieu du déraillement

Les 2 éclisses se sont brisées en 2 morceaux. On n'a pas retrouvé la partie est des éclisses, mais leur partie ouest est demeurée fixée au rail. On a observé l'écrasement du champignon aux abouts de rail de la partie récupérée du joint. Le dessus des parties restantes des éclisses présentait des ondulations de fatigue, lesquelles constituent un signe de défaillance par fatigue. Selon les renseignements inscrits sur l'âme du rail, un contrôle des défauts de rail à l'aide de la voiture d'auscultation des rails (Sperry) le 18 janvier 2015 avait permis d'identifier des écrasements aux abouts de rail de 3,5 mm au point milliaire 111,7.

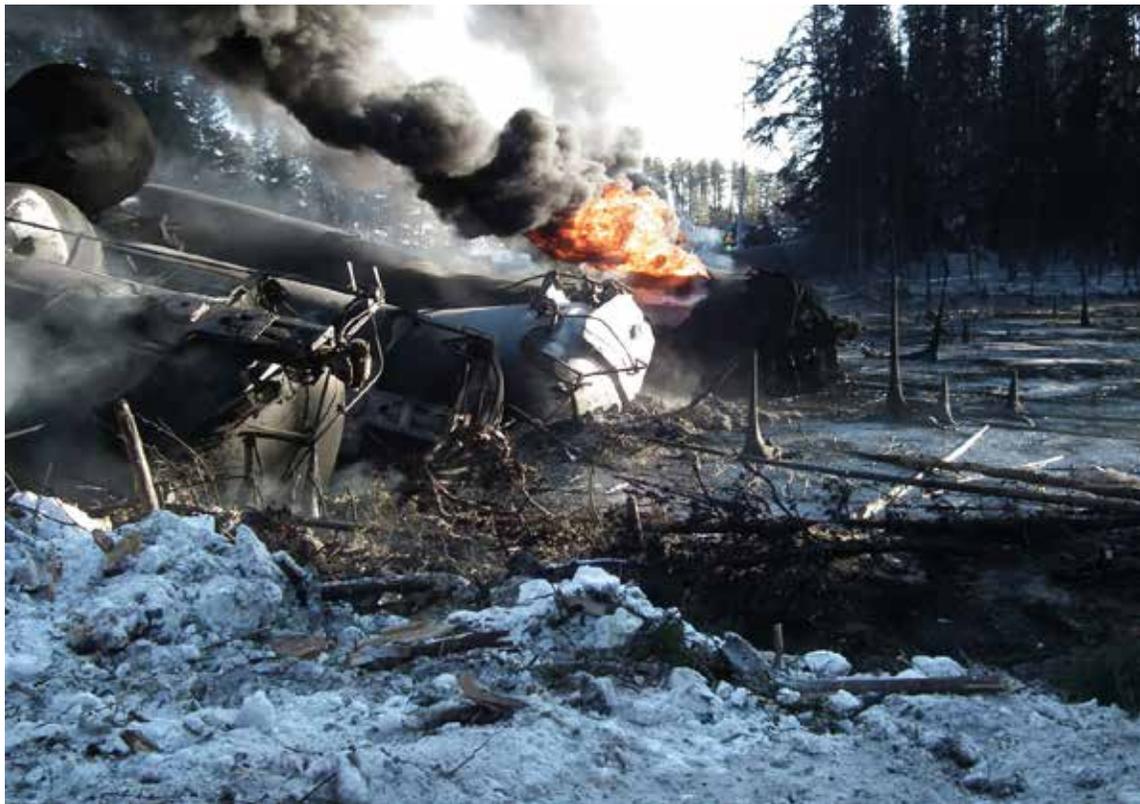
Immédiatement après le déraillement, un incendie a éclaté et a engouffré un grand nombre des wagons-citernes qui avaient subi des brèches. L'incendie a rompu 7 autres wagons-citernes (en raison de ruptures thermiques), et ceux-ci ont laissé échapper plus de pétrole brut dans l'environnement (photo 2).

Photo 2. Vue du lieu du déraillement montrant l'incendie d'un wagon-citerne causé par une rupture thermique (16 février 2015)

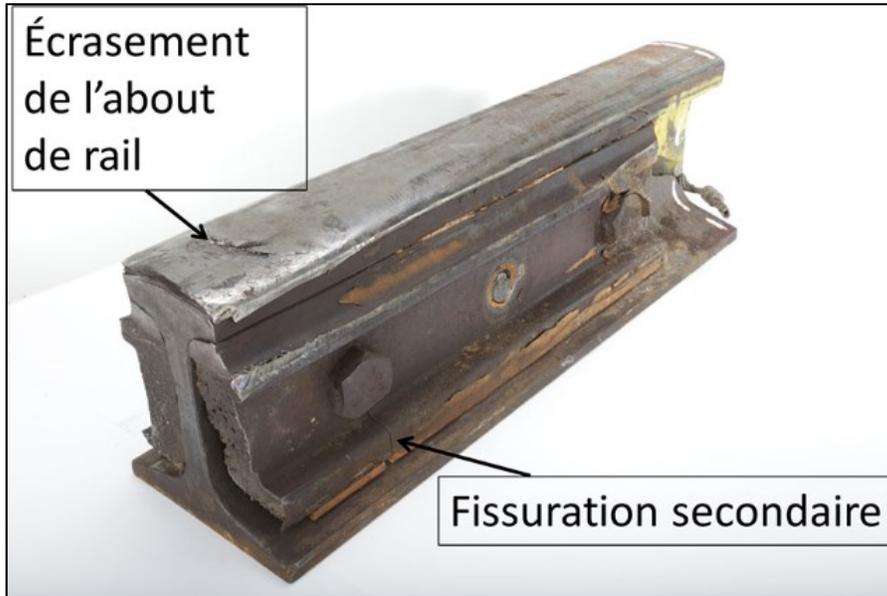
Figure 4. Vue du côté intérieur de la partie ouest du joint isolé (remarque : les flèches indiquent l'écrasement de l'about de rail de la surface de roulement et la fissuration secondaire)

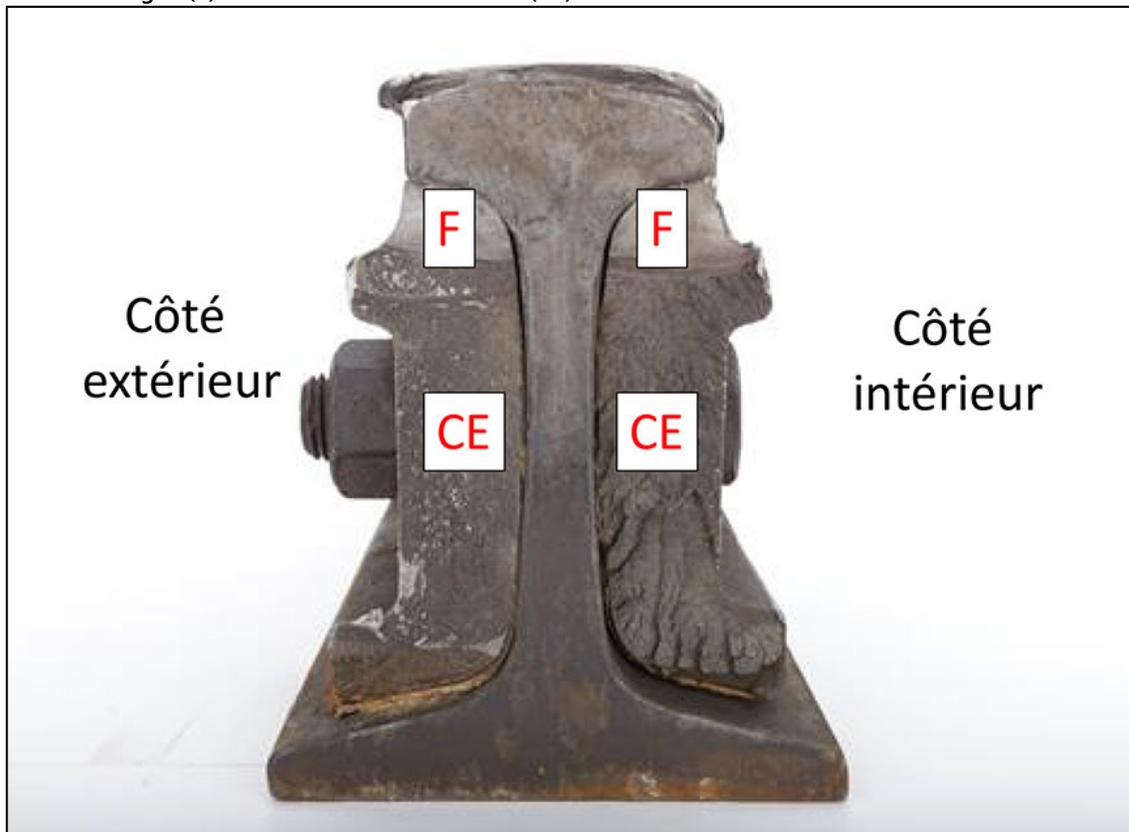
Figure 5. Vue de l'extrémité du joint rompu montrant les éclisses intérieure et extérieure, ainsi que les zones de fatigue (F) et de contraintes excessives (CE)

- Il y avait très peu de colle, voire aucune, entre le dessus des éclisses et le dessous du champignon du rail.
- On a observé des fissures secondaires au bas de chaque éclisse, sous le trou de boulonnage le plus près de la rupture, ainsi que sur le coin inférieur extérieur de l'éclisse intérieure. Il s'agissait de fissures de fatigue.
- Le champignon du rail présentait aussi un écrasement, principalement du côté extérieur, s'étendant sur environ 200 mm à partir de l'extrémité du rail.
- Le matériau des éclisses satisfaisait les exigences de résistance en vigueur.
