RAPPORT D'ENQUÊTE FERROVIAIRE R16W0004

Déraillement en voie principale

Compagnie des chemins de fer nationaux du
Canada

Point milliaire 13,45, subdivision de Redditt
Webster (Ontario)

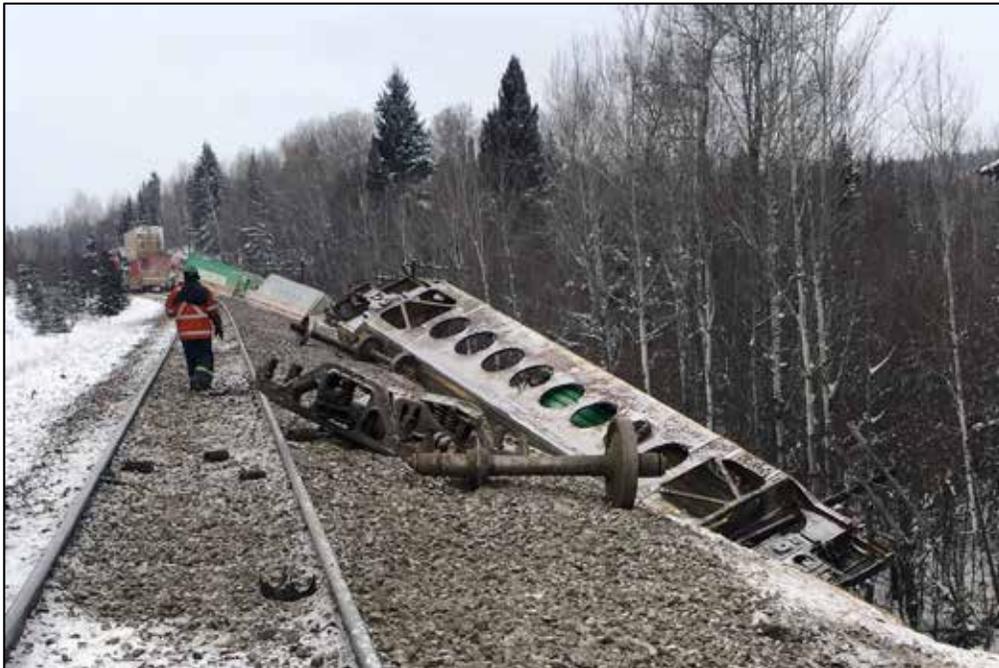
Avant le déraillement, la roue roulait sur le rail nord. Bien qu'il s'agissait de la 5^e plateforme déraillée, c'était le premier wagon à quitter les rails. Le wagon DTTX 469967 s'est renversé et a dévalé le remblai du côté nord de la voie. Il a entraîné avec lui les 4 plateformes menées du 1^{er} wagon à partir de la tête (DTTX 760234).

Photo 1. Deux premiers wagons qui ont déraillé et essieu monté rompu (Source : Compagnie des chemins de fer nationaux du Canada)

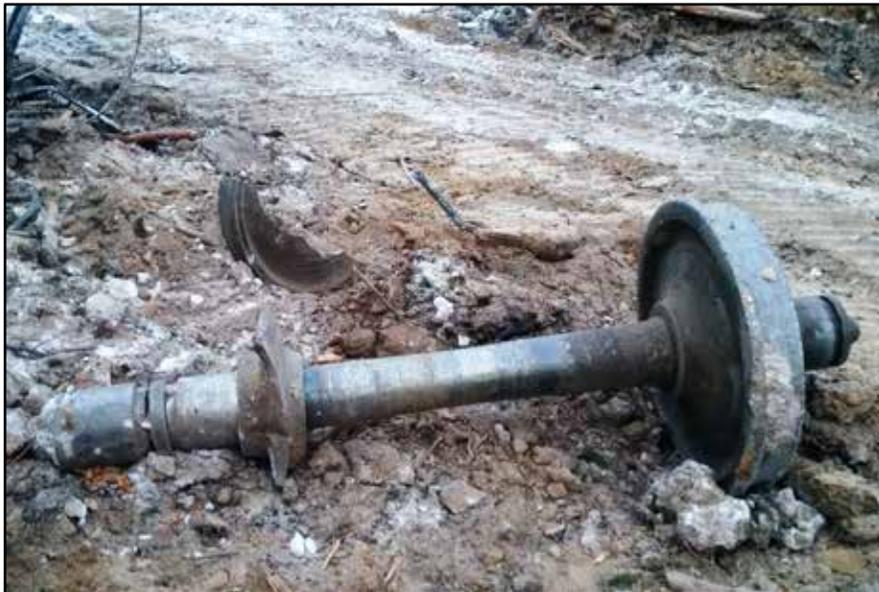
- plusieurs séparations de la table de roulement se sont produites;
- le moyeu de la roue rompue était toujours fixé à l'essieu, mais avait glissé vers l'intérieur par rapport à la portée de calage (photo 2);
- la table de roulement de la roue opposée présentait des dommages mécaniques correspondant à un contact prolongé avec le sol (photo 3).

Photo 2. Essieu monté avec roue L1 rompue (Source : Compagnie des chemins de fer nationaux du Canada)

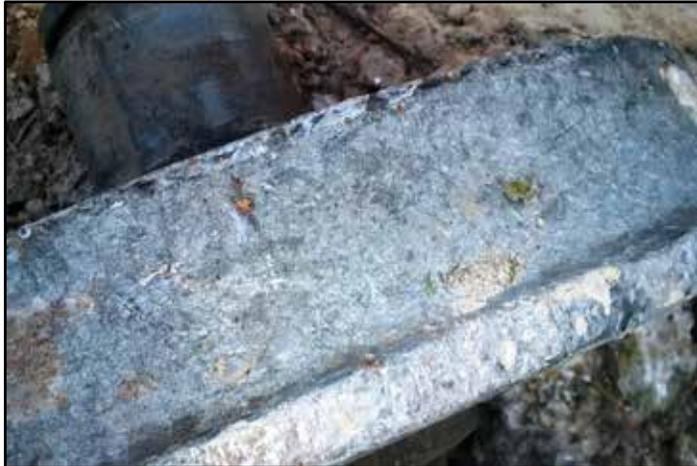
Photo 3. Table de roulement de la roue R1 (Source : Compagnie des chemins de fer nationaux du Canada)

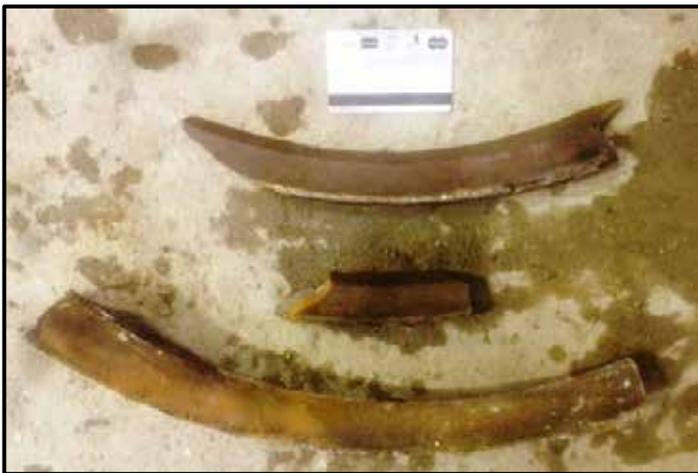
- 3 petits morceaux de la jante extérieure au point milliaire 13,35 (photo 4);
- une 1^{re} section de la table de roulement avec une partie de la toile de roue au point milliaire 13,45 (photo 5);
- une 2^e section de la table de roulement avec une partie de la toile de roue au point milliaire 20,55 (photo 6);
- une 3^e section de la table de roulement avec une partie de la toile de roue au point milliaire 21,00 (photo 7).

Photo 4. Morceaux de la jante extérieure retrouvés au point milliaire 13,35 (Source : Compagnie des chemins de fer nationaux du Canada)

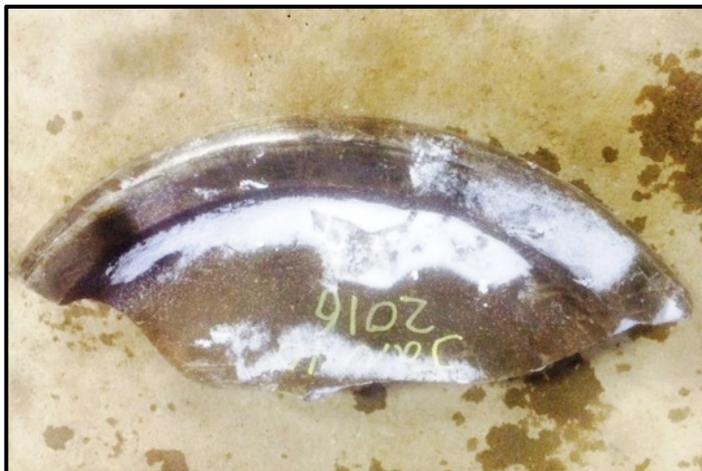
Photo 5. Section de la table de roulement avec une partie de la
toile de roue retrouvée au point milliaire 13,45 (Source :
Compagnie des chemins de fer nationaux du Canada)

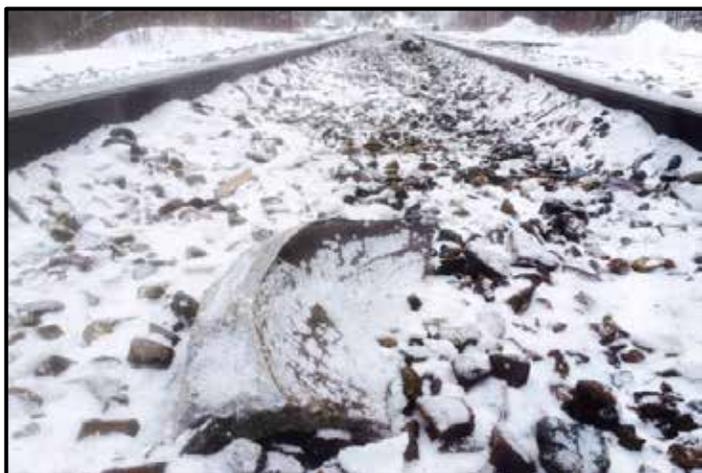
Photo 6. Section de la table de roulement avec une partie de la
toile de roue retrouvée au point milliaire 20,55 (Source :
Compagnie des chemins de fer nationaux du Canada)

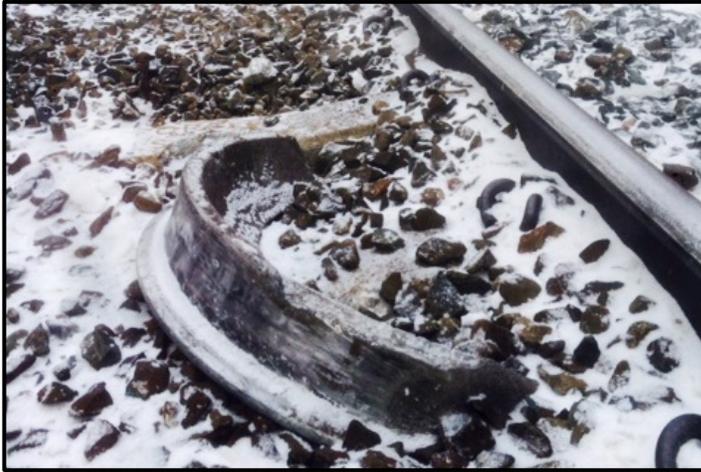
Photo 7. Section de la table de roulement avec une partie de la toile de roue retrouvée au point milliaire 21,00 (Source : Compagnie des chemins de fer nationaux du Canada)

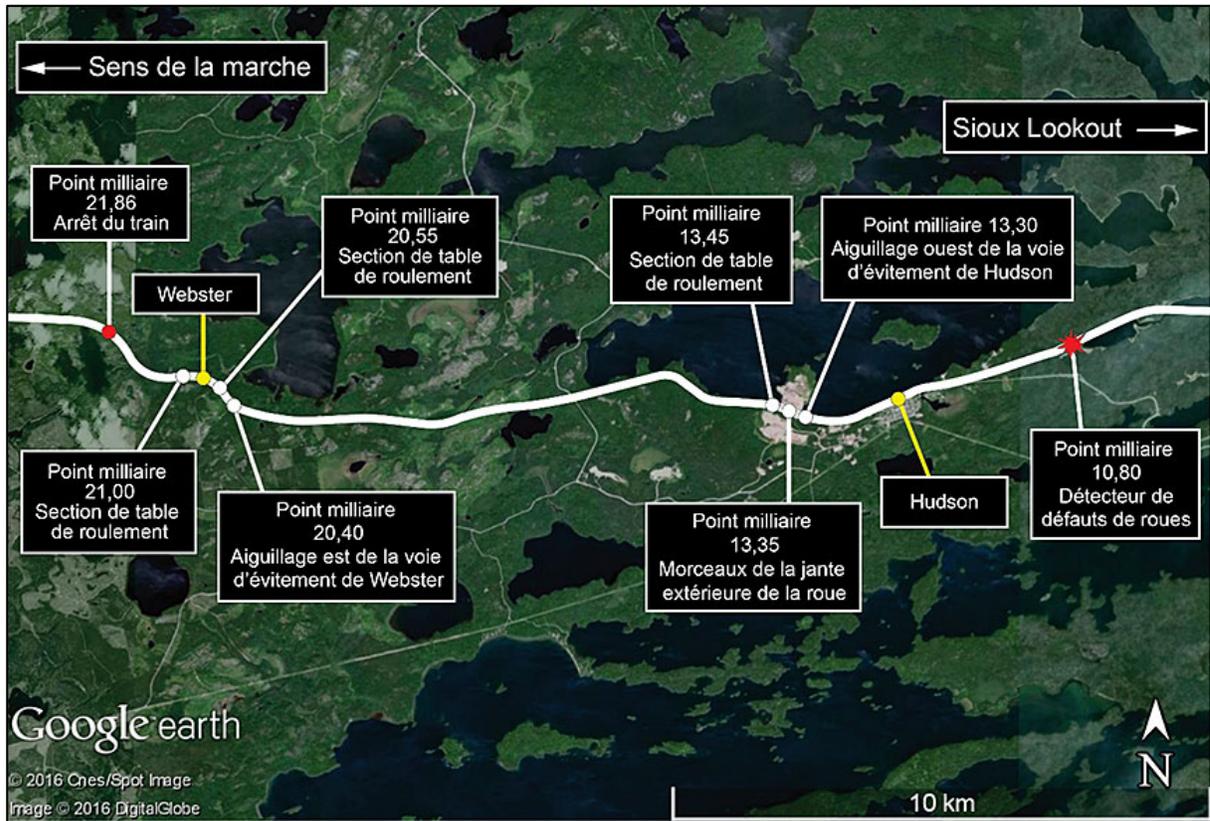
La figure 2 identifie l'emplacement du DDR du CN à Hudson, les divers endroits où des morceaux de la roue L1 ont été récupérés, et l'endroit où le train s'est arrêté.

Figure 2. Diagramme des lieux entre le détecteur de défauts de roues de Hudson (point milliaire 10,80) et l'endroit où le train s'est arrêté (point milliaire 21,86) (Source : Google Earth, avec annotations du BST)

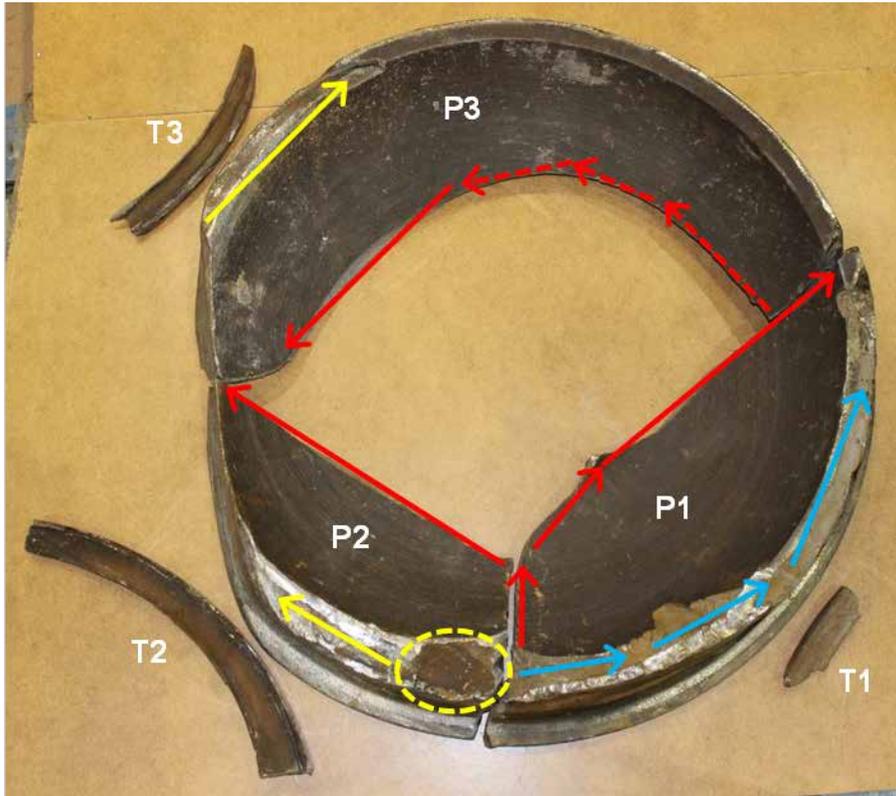
- La roue de 33 pouces respectait les limites de l'AAR sur la largeur et la hauteur du boudin et sur l'épaisseur de la jante.
- La dureté et la composition chimique de la roue de 33 pouces respectaient les spécifications de l'AAR sur les roues de catégorie C.
- Un contrôle magnétoscopique par voie humide des morceaux de la roue n'a pas permis de constater de fissures sur la surface extérieure de la toile de roue.
- Une fissure verticale de la jante, qui s'est formée sous la surface de la table de roulement, a causé la rupture de la roue. La fissure verticale de la jante s'étendait sur environ $43 \frac{3}{4}$ pouces dans la circonférence de la roue (figure 3).

Figure 3. Morceaux récupérés de la roue de 33 pouces (Remarque : Les directions de la propagation observées sur les surfaces de rupture de la toile de roue [flèches rouges] et de la fissure verticale de la jante [flèches jaunes] sont indiquées. Le point d'origine de la fissure verticale de la jante est encerclé en jaune. Les flèches bleues sur le morceau P1 indiquent la partie de la fissure de la table de roulement causée par une contrainte excessive.)

- À un certain moment avant l'événement, une fissure verticale de la jante s'est formée à environ ½ pouce sous la surface de roulement. Il n'a pas été possible d'identifier le point d'origine de la fissure en raison des dommages considérables consécutifs à la rupture.
- La fissure verticale de la jante s'est ensuite propagée dans la jante, vers la toile de roue.
- Un morceau de la table de roulement correspondant à la fissure verticale initiale de la jante s'est probablement séparé de la roue avant le point milliaire 13,35, mais il n'a pas été récupéré.
- La fissure verticale de la jante s'est propagée dans la circonférence de la roue à partir de la fissure initiale, de manière progressive d'un côté et par contrainte excessive de l'autre côté, ce qui a causé la séparation de la jante en 3 morceaux au point milliaire 13,35.

- Lorsque les morceaux de la jante se sont séparés de la roue, la charge d'impact de la roue a considérablement augmenté, ce qui a probablement causé la rupture par contrainte excessive de la toile de roue et la séparation du morceau P1 (figure 3) au point milliaire 13,45.
