## RAPPORT D'ENQUÊTE FERROVIAIRE R17T0164

### Déraillement en voie principale

Train de marchandises M39731-18

Point milliaire 18,70, subdivision de Strathroy  
Strathroy (Ontario)

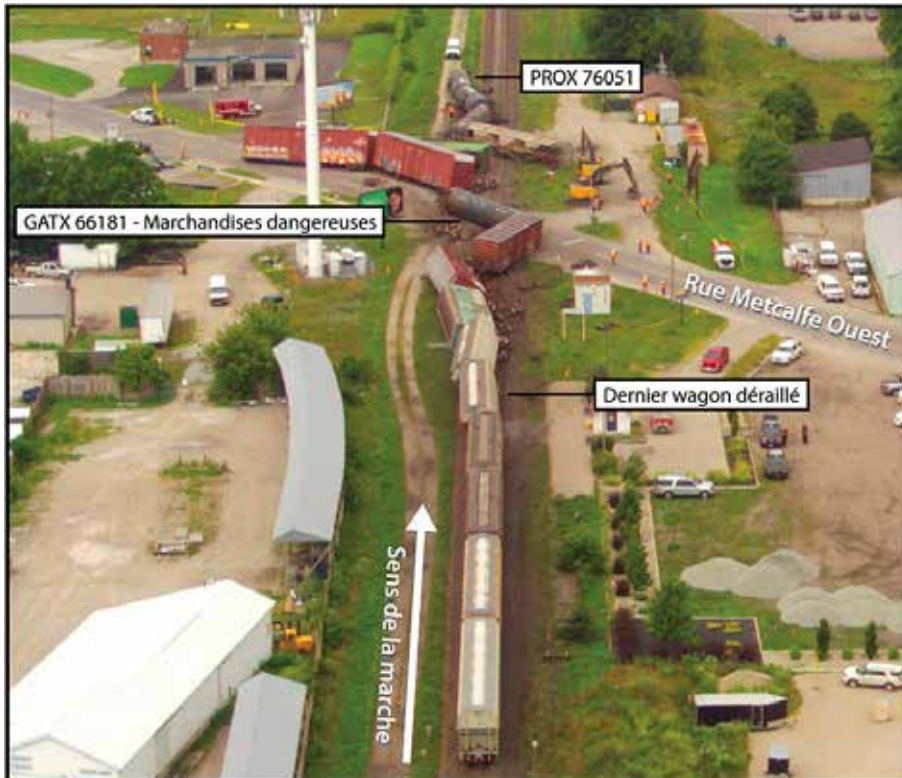
L'examen des lieux a permis d'établir que 14 wagons avaient quitté les rails (figure 2). Le 109<sup>e</sup> wagon à partir de la tête du train, le wagon-trémie couvert NAHX 35909 (chargé de ciment) était orienté avec le bout A<sup>3</sup> vers l'avant. Il est demeuré attelé à la tête du train avec toutes ses roues sur les rails. Il s'est immobilisé à environ 2000 pieds à l'ouest du lieu du déraillement. Même si le wagon NAHX 35909 n'était pas déraillé au moment de l'examen, les tables de roulement de ses 8 roues étaient profondément égratignées et entaillées, marques d'un déraillement récent. Les tables de roulement des roues du wagon NAHX 35909 étaient les plus endommagées parmi tous les wagons déraillés.

Figure 2. Lieu de l'accident (Source : Police provinciale de l'Ontario, avec annotations du BST)

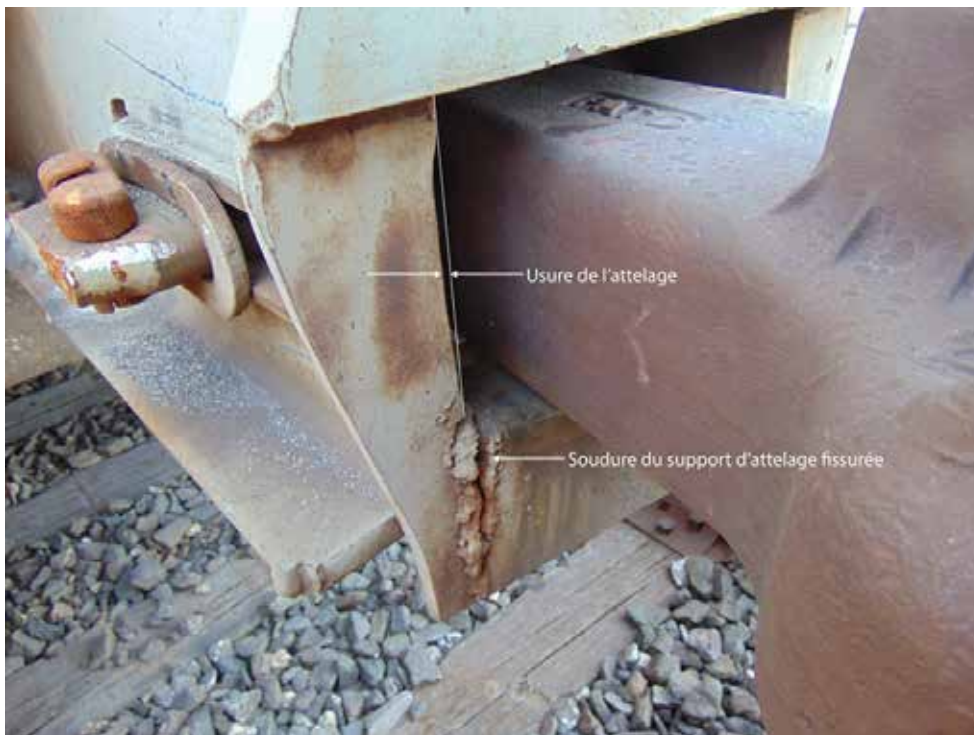
Outre les dommages aux roues, l'examen sur place du wagon NAHX 35909 a révélé des fissures dans les soudures du support d'attelage du bout A. Le côté droit<sup>4</sup> du pylône de choc de l'attelage présentait une usure qui correspondait au profil d'un bras d'attelage (figure 3).

Figure 3. Côté droit du pylône de choc du bout A sur le wagon NAHX 35909

La soudure du côté droit qui fixe le support d'attelage du bout A était fissurée, ce qui laisse croire à une force supérieure à la normale exercée par le bras d'attelage sur le pylône de choc du côté droit. Sur le bout A du wagon NAHX 35909, le pylône de choc vertical du côté droit était usé; cette usure a permis un angle de balancement d'attelage supérieur à la limite nominale de 7° établie pour les attelages de type E60.

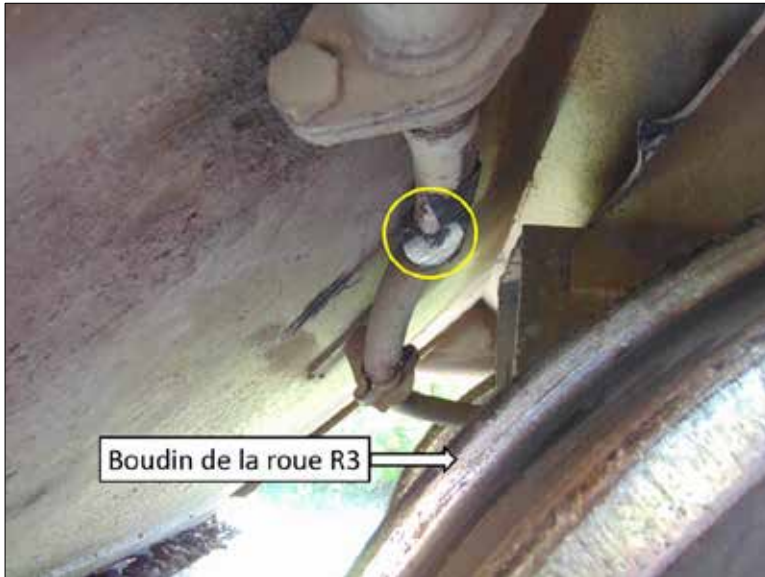
De plus, on a relevé sur la conduite générale, près de la roue R3<sup>5</sup>, des marques de meulage/brûlure dues au frottement causé par les boudins de roue. La conduite générale a été partiellement sectionnée, ce qui a occasionné une fuite d'air. Les extrémités sectionnées présentaient des signes de dommages thermiques, et le métal fondu a réduit le diamètre de la conduite (figure 4 et figure 5).

Figure 4. Marques de brûlure/meulage sur la conduite générale (encerclée) par suite du contact avec le boudin de la roue R3 (flèche) du wagon NAHX 35909

Le wagon NAHX 35909 a parcouru 1,15 mille entre le passage à niveau de la rue Carroll Est, où il a déraillé, et le passage à niveau de la rue Caradoc Sud, où il est remonté sur les rails. Alors que le wagon circulait vers l'ouest hors des rails, le bogie du bout A (avant) était désaxé au point où la roue R3 a partiellement sectionné la conduite générale par brûlure/meulage, ce qui a provoqué une fuite d'air.

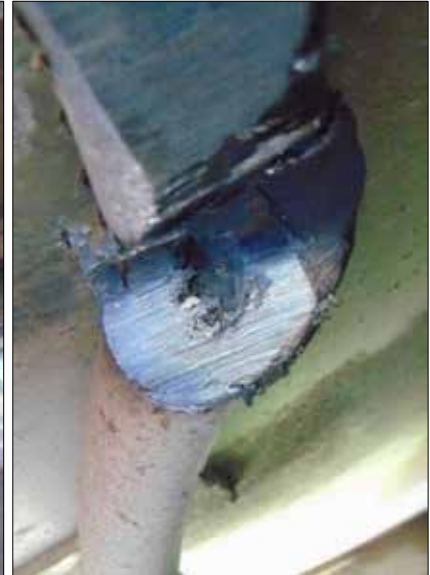
Figure 5. Gros plan des marques de brûlure/meulage sur la conduite générale

2. Lorsque le boudin de la roue R3 du wagon NAHX 35909 a partiellement sectionné la conduite générale par brûlure/meulage, le diamètre de la conduite a diminué, et le contact avec le boudin de roue a partiellement scellé la conduite générale. La fuite d'air était si lente qu'elle n'a déclenché aucun freinage d'urgence provenant de la conduite générale.

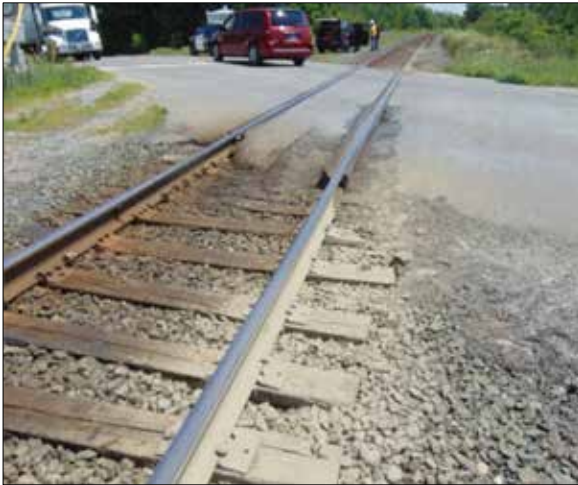
Au passage à niveau de la rue Carroll Est, le ballast de part et d'autre du passage à niveau était contaminé par de la boue. À l'ouest, le ballast entre les rails et au sud du rail sud était contaminé par de la boue sur les premiers 30 pieds à partir du côté ouest du passage à niveau (figure 7). À l'est du passage à niveau, le ballast entre les rails et au sud du rail sud près du passage à niveau était lui aussi contaminé par de la boue (figure 8).

Figure 7. Vue vers l'est de la contamination par de la boue à l'ouest du passage à niveau de la rue Carroll Est

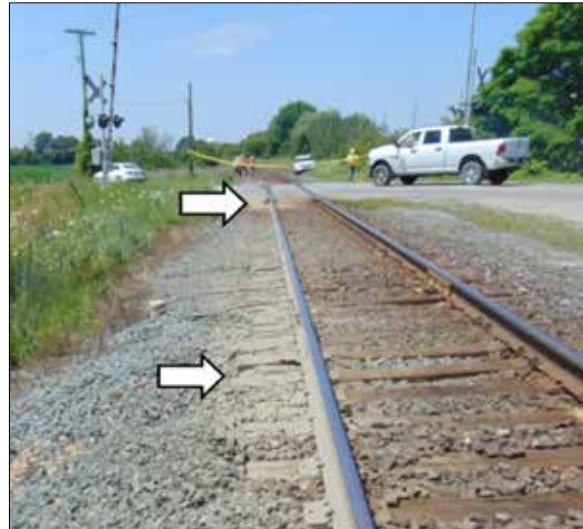
Figure 8. Vue vers l'ouest de la contamination par de la boue à l'est du passage à niveau de la rue Carroll Est

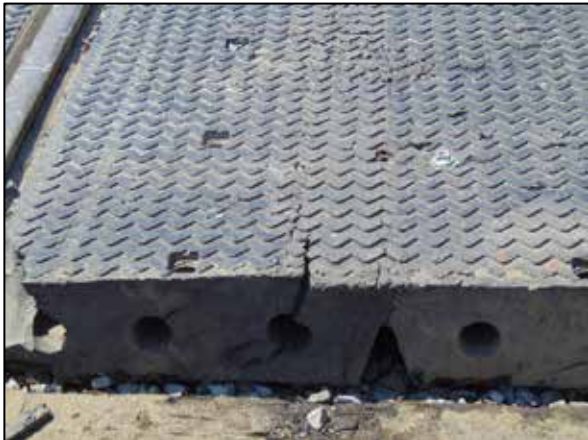
Un peu plus loin à l'ouest, le passage à niveau de la rue Queen (point milliaire 19,50) affichait des marques d'impact de roue sur sa surface en caoutchouc (figure 9). Les palettes d'un détecteur de pièces trainantes situé immédiatement à l'ouest du passage à niveau (point milliaire 19,51) affichaient 3 groupes de marques d'impact de roue (figure 10). Ces marques se poursuivaient dans le ballast et sur la structure de la voie entre les rails sur une distance d'environ un tiers de mille vers l'ouest, jusqu'au passage à niveau de la rue Caradoc Sud

Figure 9. Surface en caoutchouc du passage à niveau de la rue Queen (point milliaire 19,50)

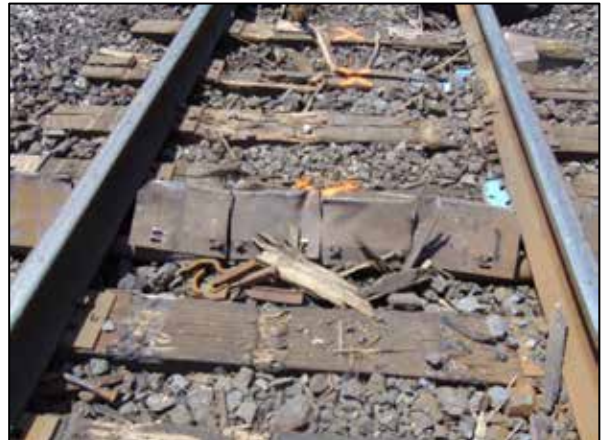
Figure 10. Marques d'impact de roue sur les palettes du détecteur de pièces traînantes (point milliaire 19,51)

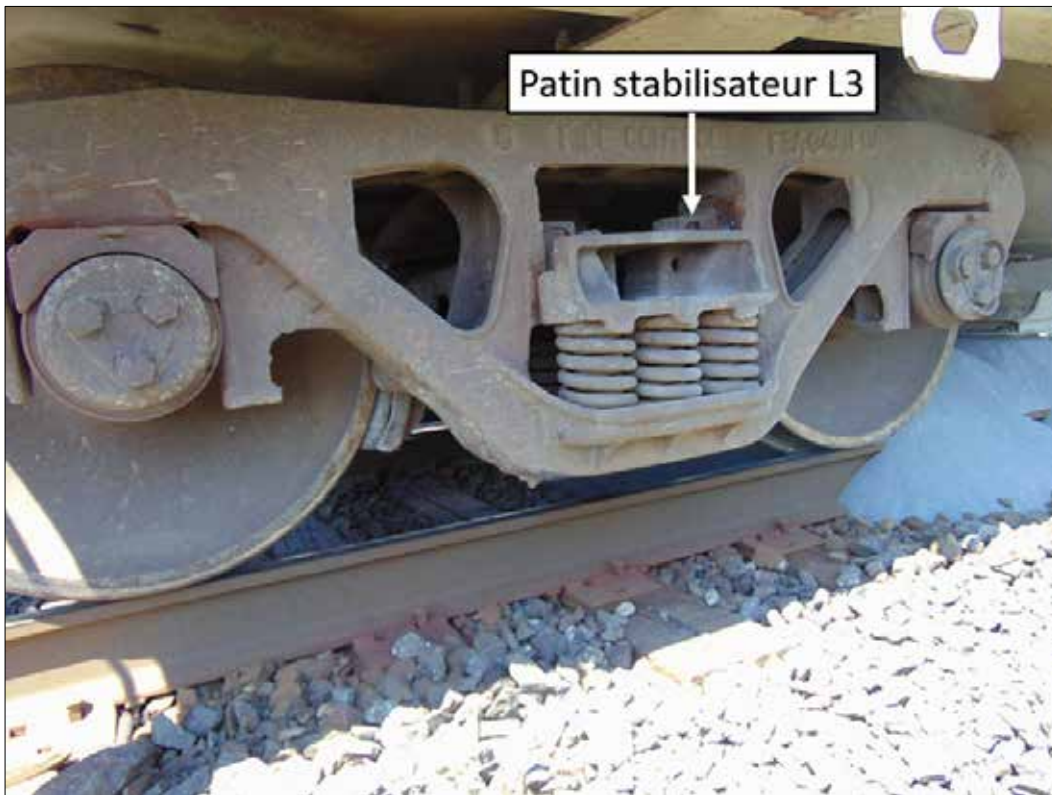
Le soulèvement du patin stabilisateur est de  $15/16$  de pouce pour les bogies de type ASF avec contrôle du roulement à l'état neuf. Selon la règle 46 des règles d'échange de l'AAR, un soulèvement des patins supérieur à  $1\ 13/16$  de pouce sur un bogie avec contrôle du roulement constitue une limite de réforme lorsque le wagon se trouve sur une voie de réparation. Même si l'usure d'un patin stabilisateur ou d'un frottoir de traverse pivot individuel, ou encore d'une colonne de traverse danseuse individuelle, peut ne pas constituer une limite de réforme, l'usure totale de ces 3 composants dans 1 endroit pourrait entraîner un soulèvement des patins, qui lui, constitue une limite de réforme. On considère le soulèvement des patins stabilisateurs comme une indication qu'un bogie perd de sa stabilité et que son état pourrait se dégrader (figure 11).

Figure 11. Bout A du wagon NAHX 35909 montrant le soulèvement du patin stabilisateur L3

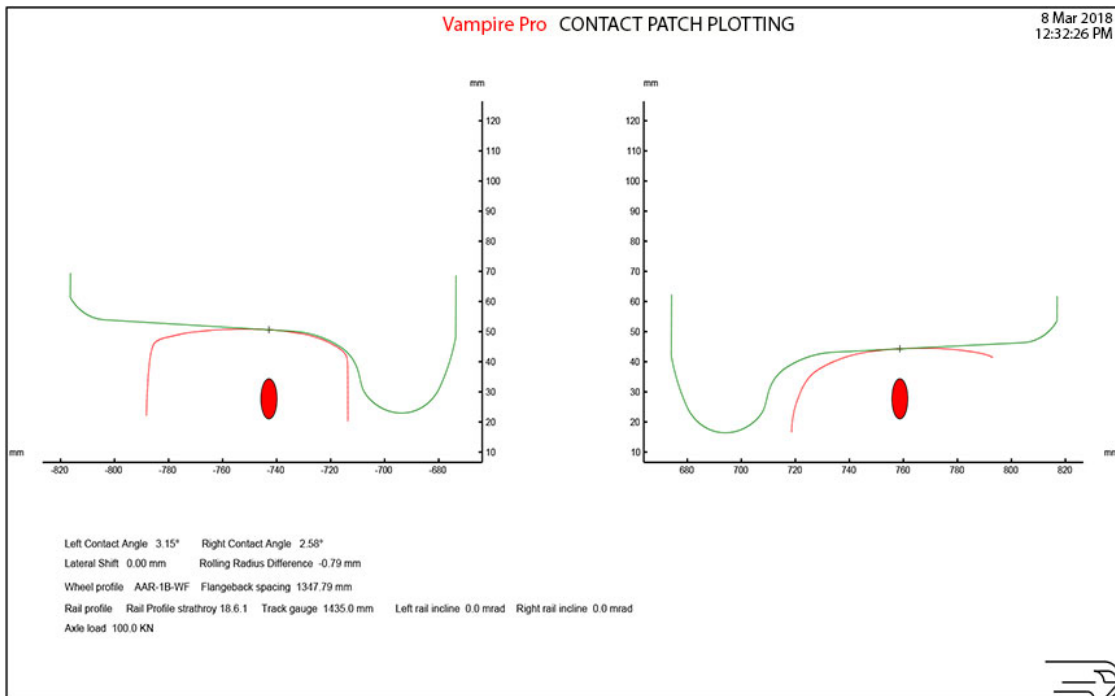
2. **Contact roue-rail.** En comparaison du rapport L/V calculé de 0,82 dans l'événement à l'étude, avec un contact roue-rail optimal, on a calculé que le rapport L/V maximal au point de déraillement initial était de 0,33. L'effet du contact roue-rail a également été un facteur contributif déterminant dans cet événement (figure 13 et figure 14).

Figure 13. Aires de contact roue-rail (indiquées par des ovales rouges) entre l'essieu 4 et le rail au point milliaire 18,616

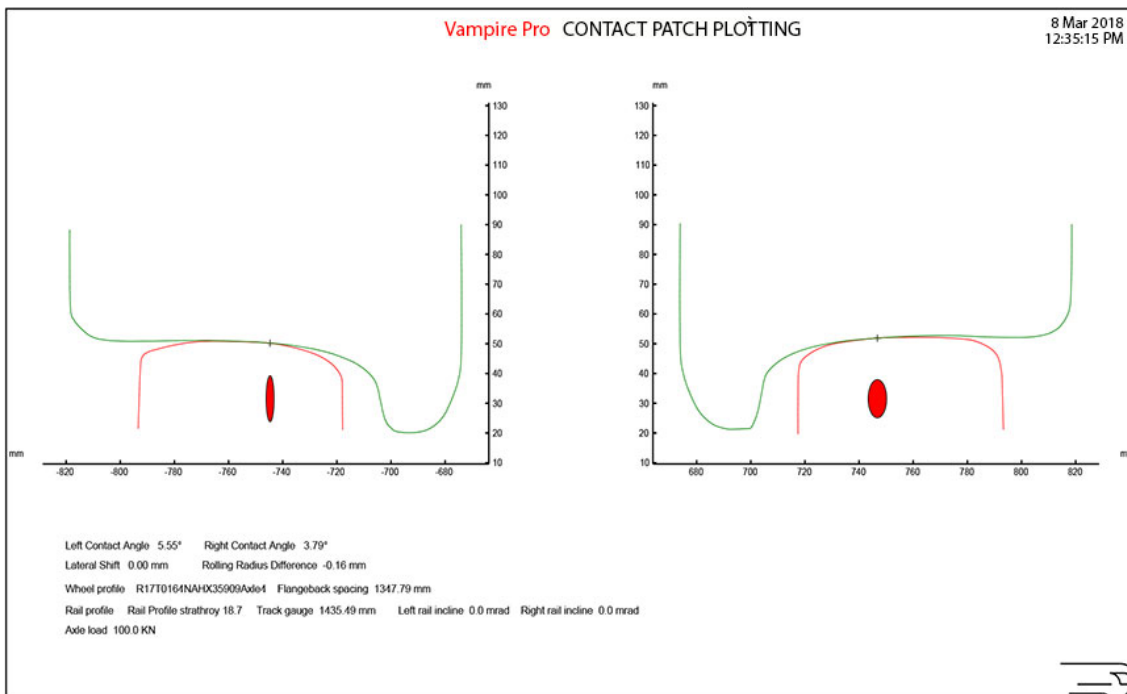
Figure 14. Aires de contact roue-rail (indiquées par des ovales rouges) entre l'essieu 4 et le rail au point milliaire 18,70
