# Rapport d'enquête sur la sécurité du transport ferroviaire R17T0170

## EMPLOYÉ BLESSÉ

Chemin de fer Canadien Pacifique  
Train de marchandises 141-30  
Point milliaire 113,0, subdivision de Galt  
London (Ontario)  
31 juillet 2017

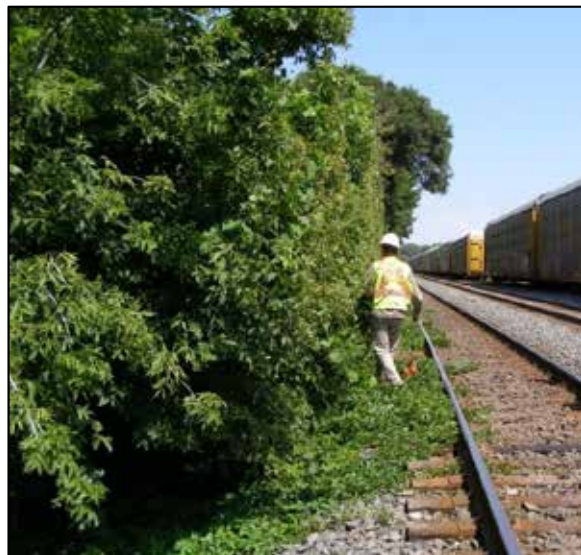
Le mouvement s'est arrêté rapidement, ce qui a entraîné une compression rapide du jeu des attelages qui s'est propagée jusqu'à l'endroit où se trouvait le chef de train sur le wagon de tête. Lorsque la compression a atteint le wagon de tête, le chef de train, qui subissait encore l'effet des épaisses broussailles, a été projeté de côté, a perdu pied et a perdu sa prise sur l'échelle. Le chef de train est tombé du wagon de tête du côté extérieur de la voie et a subi une blessure à la jambe gauche. Le chef de train a ensuite lancé un appel radio demandant de l'aide et indiquant qu'il s'était fracturé la jambe. Le contrôleur de la circulation ferroviaire situé à Calgary (Alberta) a entendu le message radio et a immédiatement coordonné l'intervention d'urgence. Les services médicaux d'urgence de London-Middlesex ont transporté le chef de train jusqu'à l'hôpital.

Figure 3. Vue des broussailles sur la route du chef de train

Pendant l'examen des lieux après l'événement, on a constaté la présence d'épaisses broussailles sans éclaircie sur une distance de plus de 370 pieds le long du côté nord de l'emprise ferroviaire, empiétant jusqu'à environ 2 pieds du rail nord. Lorsqu'un membre d'équipe se tient sur le côté d'un wagon type, il dépasse de plusieurs pieds le côté extérieur du rail.

À la suite de l'événement à London, le CP a immédiatement diffusé un bulletin à l'échelle du réseau pour mettre les équipes d'exploitation en garde contre l'obstruction causée par la végétation. Les broussailles ont ensuite été éliminées dans les environs de l'accident.

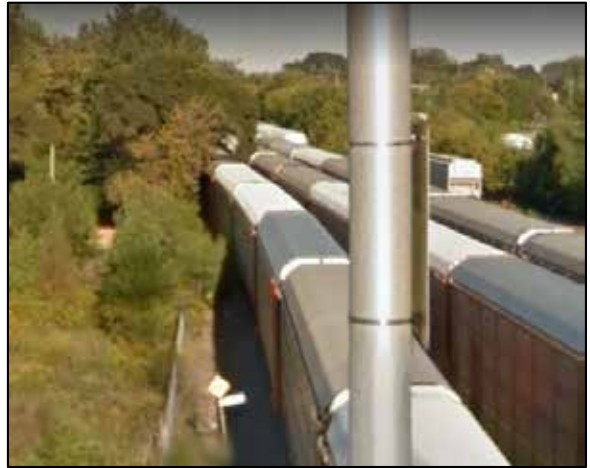
Depuis mars 2017, au moins 6 discussions avaient porté sur l'herbe, les mauvaises herbes, les broussailles et les arbres qui constituaient des obstructions dans la région, dont 1 discussion au sujet de végétation qui empiétait sur l'emprise ferroviaire et qui pouvait nuire aux employés qui se tenaient sur le côté d'un wagon. L'endroit où s'est produit l'accident n'a pas été mentionné comme tel lors des réunions du comité de santé et de sécurité. Toutefois, les photos de Google Street View prises entre septembre 2015 (figure 4) et juillet 2016 indiquent qu'il y avait déjà eu une végétation abondante dans les environs du lieu de l'événement.

Figure 4. Vue des broussailles en septembre 2015  
(Source : Google Street View)
