## **RAPPORT D'ENQUÊTE SUR LA SÉCURITÉ DU TRANSPORT FERROVIAIRE R17V0096**

### **MOUVEMENT NON CONTRÔLÉ, COLLISION ET DÉRAILLEMENT DE MATÉRIEL ROULANT EN VOIE NON PRINCIPALE**

Englewood Railway, Western Forest Products Inc.

20 avril 2017

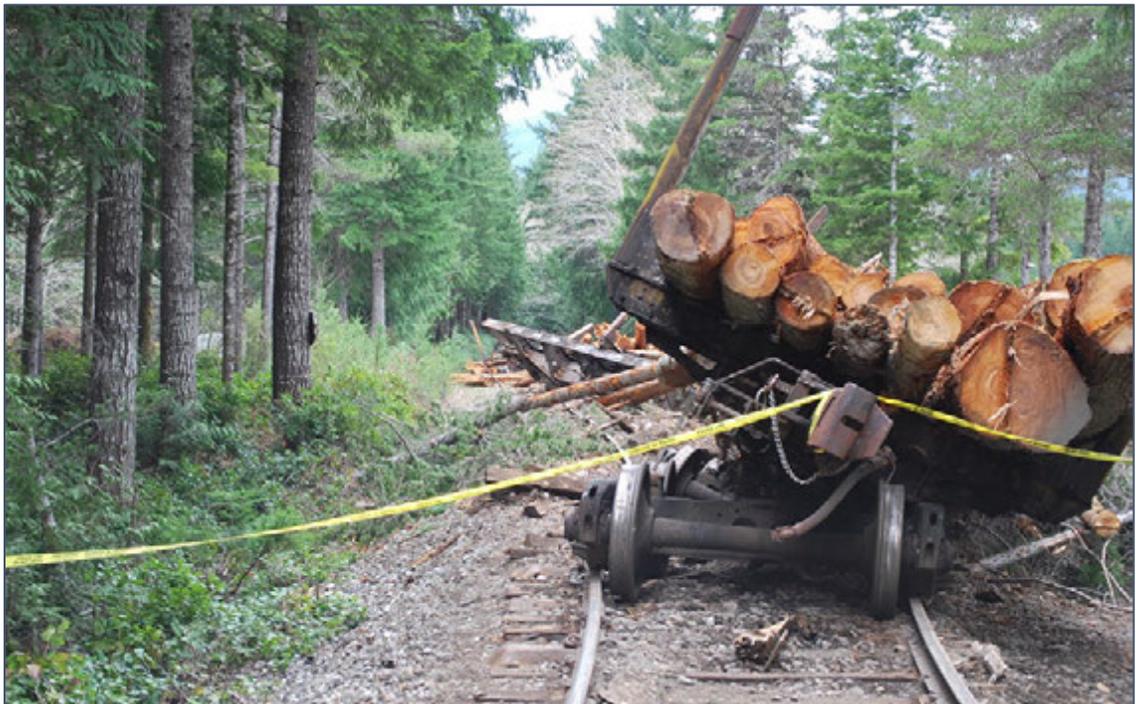
Au premier point de déraillement, les 7 wagons déraillés occupaient diverses orientations dans la courbe; ils étaient surtout penchés ou renversés vers le côté haut (à droite) de la courbe (figure 8). Les dommages aux renforts verticaux sur le côté nord de certains wagons (p. ex., le wagon 738) correspondaient aux entailles relevées dans le ballast au nord de la voie. Il n'y avait pas de marques de boudin de roue entre les rails au point de déraillement ni sur les rails ou traverses à l'approche de la courbe. Les wagons avaient basculé avec leurs chargements de grumes éparpillés dans toute la courbe et sur le dessus de certains des wagons déraillés. Le 7<sup>e</sup> wagon (wagon 738) avait déraillé dans la sortie de la courbe, tout juste au nord du passage à niveau A Browne.

Figure 8. Premier point de déraillement, avec les wagons déraillés penchés ou renversés sur le côté haut de la courbe

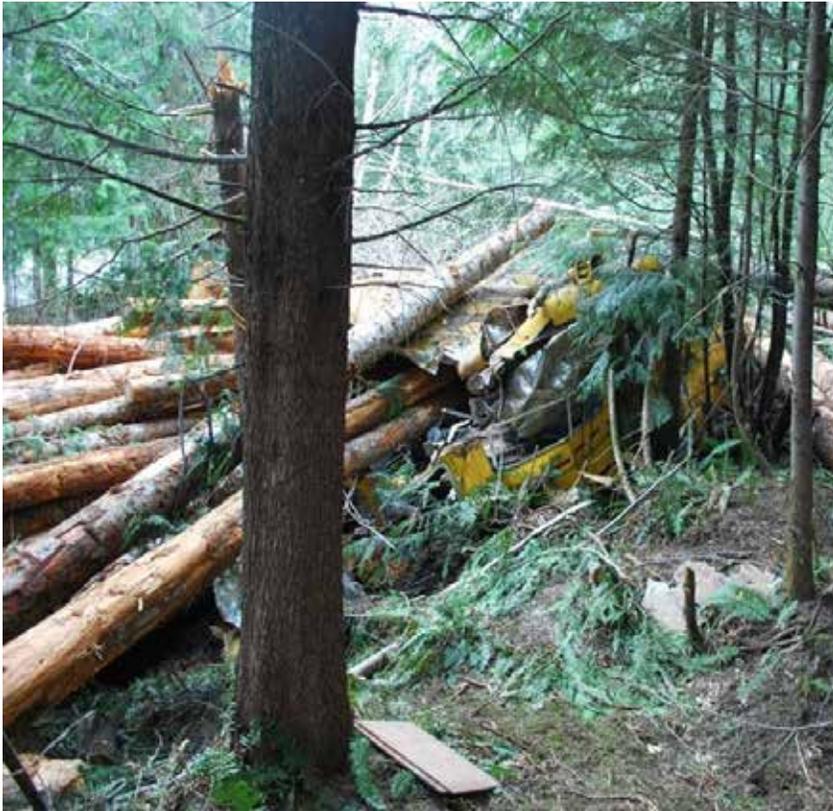
Au second point de déraillement, les 4 wagons restants, la draisine et la pelle rétrocaveuse avaient déraillé sur le côté haut, dans le corps de la courbe à droite de 14°. À cet endroit, la voie s'était déplacée vers l'intérieur de la courbe, ce qui est compatible avec un basculement des wagons vers le côté haut. Les wagons avaient perdu leurs chargements de grumes; la pelle rétrocaveuse et la draisine ont été ensevelies sous une partie des grumes (figure 9). Le poids des grumes et les forces d'impact lors de la collision et du déraillement ont gravement endommagé la draisine et la pelle rétrocaveuse.

Figure 9. Second point de déraillement, avec la draineuse ensevelie sous des grumes

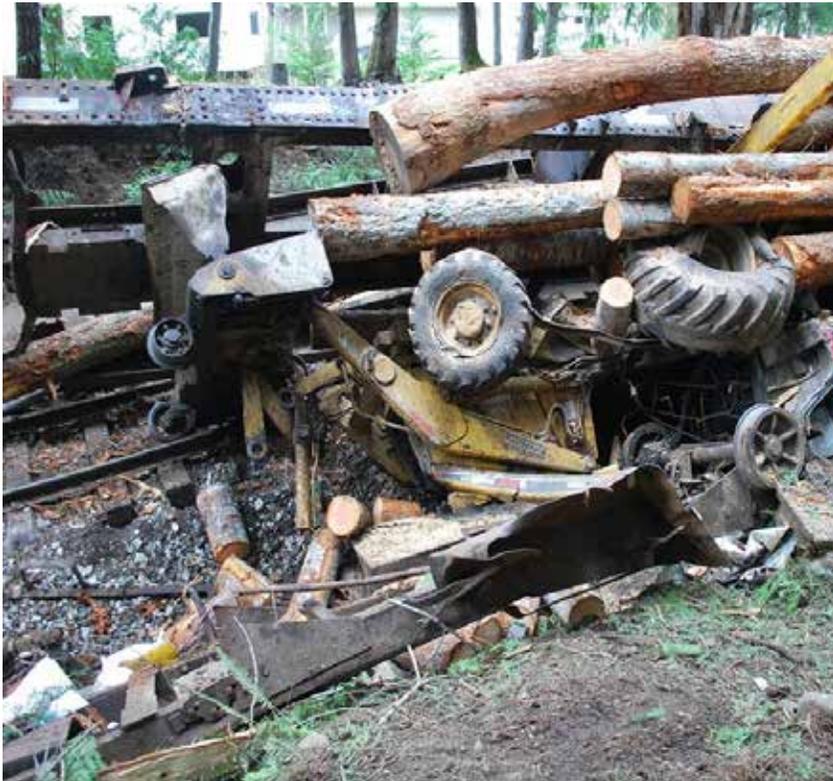
Figure 10. Second point de déraillement, avec la pelle rétrocaveuse ensevelie sous des grumes

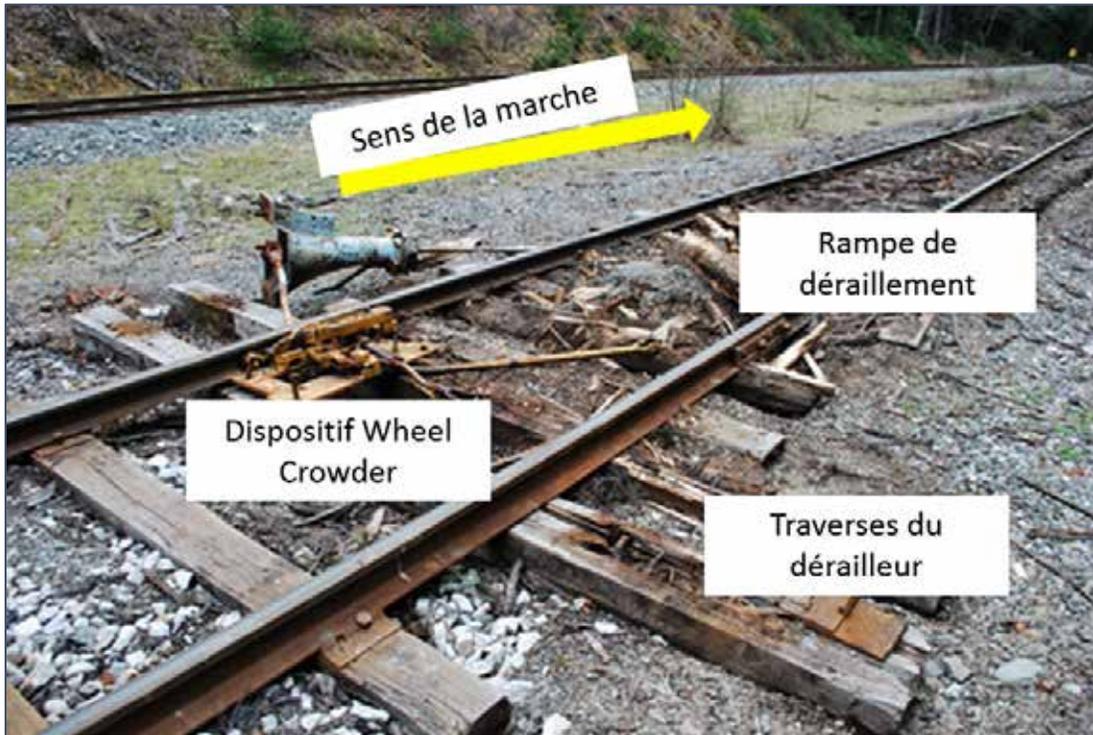
- Au dérailleur protégeant la voie 1 au Centre de rechargement de Woss, la rampe de déraillement avait été complètement arrachée.
- L'appareil de manœuvre d'aiguillage a été renversé et les traverses ont été déplacées vers le nord alors que le dérailleur à glissement était arraché, ce qui a entraîné le dégagement du dispositif Wheel Crowder.

- Les crampons étaient des modèles droits, ce qui est acceptable selon les instructions d'installation du fabricant.
- Le ballast était pollué par des particules à grain fin qui entravaient ses fonctions de support et de drainage.

Figure 14. Dérailleur endommagé et rendu inutilisable

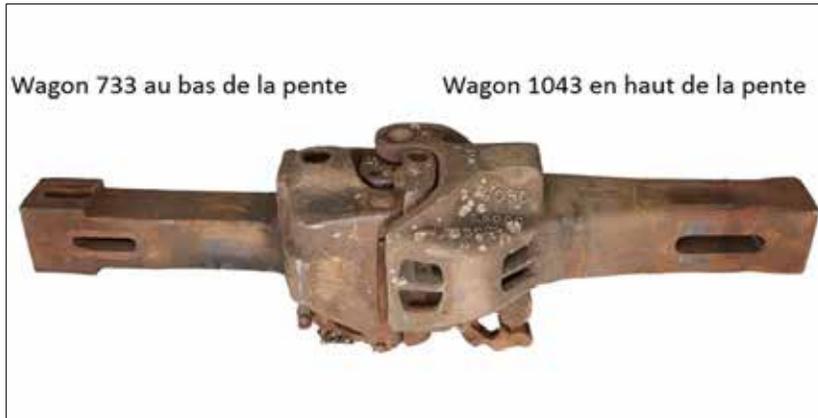
Les attelages des 2 wagons en cause (1043 et 733) ont été envoyés au Laboratoire d'ingénierie du BST pour y subir un examen détaillé (figure 14). L'examen avait pour principal objectif de déterminer pourquoi la mâchoire d'attelage du wagon 1043 s'était ouverte de manière intempestive après que l'essai de traction effectué a été jugé réussi. Figure 15. Attelages en cause dans l'événement

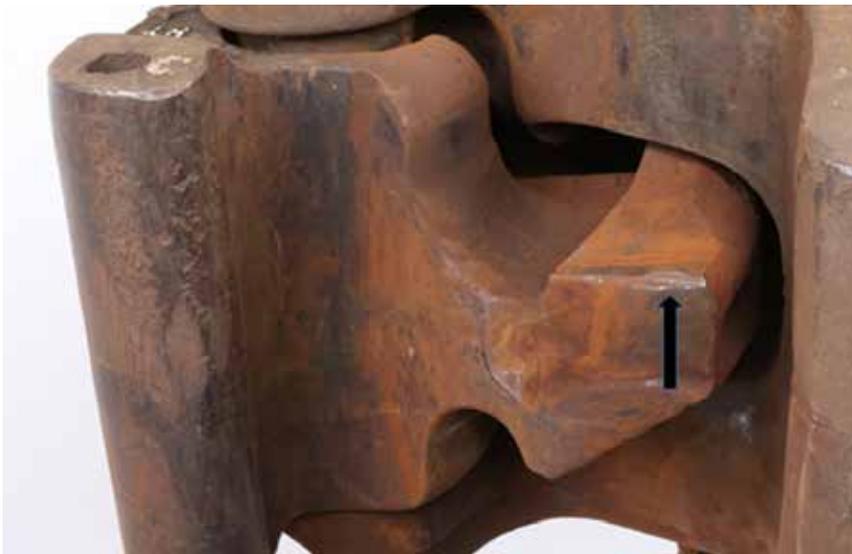
Dans le cadre de l'examen en laboratoire, l'attelage et sa mâchoire ont été inspectés à l'aide des calibres 25623-1 et 44057, selon les lignes directrices de l'AAR. Le contour de la mâchoire et son ajustement dans le corps d'attelage ont été jugés acceptables<sup>30</sup>. Cependant, il y avait une déformation mineure qui semblait récente (sans rouille) sur l'arête supérieure de l'extrémité de la mâchoire (figure 16).

Figure 17. Vue de la mâchoire du wagon 1043 en haut de la pente; la déformation de l'extrémité de la mâchoire est indiquée par une flèche

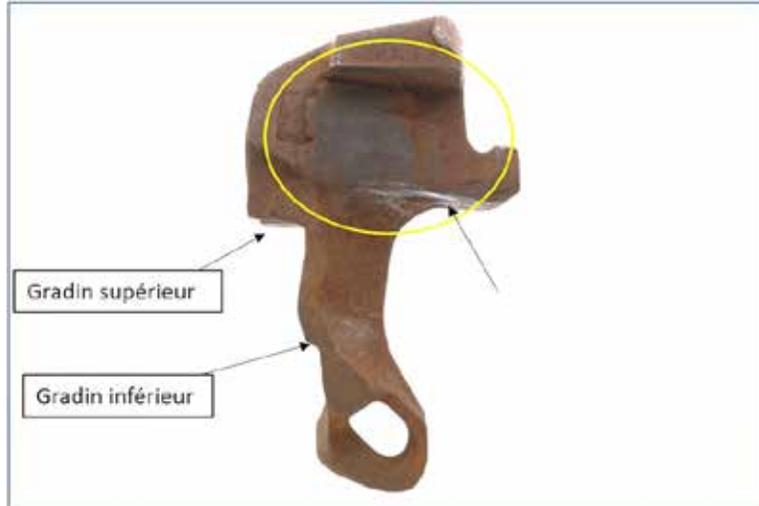
Figure 18. Verrou d'attelage en cause, avec réparation par soudage encerclée

Les dossiers de réparation des wagons en cause dans l'événement ont été examinés. On a remarqué que la réparation par soudage effectuée sur le verrou d'attelage du wagon 1043 n'était pas consignée. Par conséquent, il n'a pas été possible de savoir si cette réparation avait été faite par le chemin de fer. De plus, il n'y avait pas de dossier de réparation au sujet du verrou à manœuvre par le haut installé sur l'attelage en question.

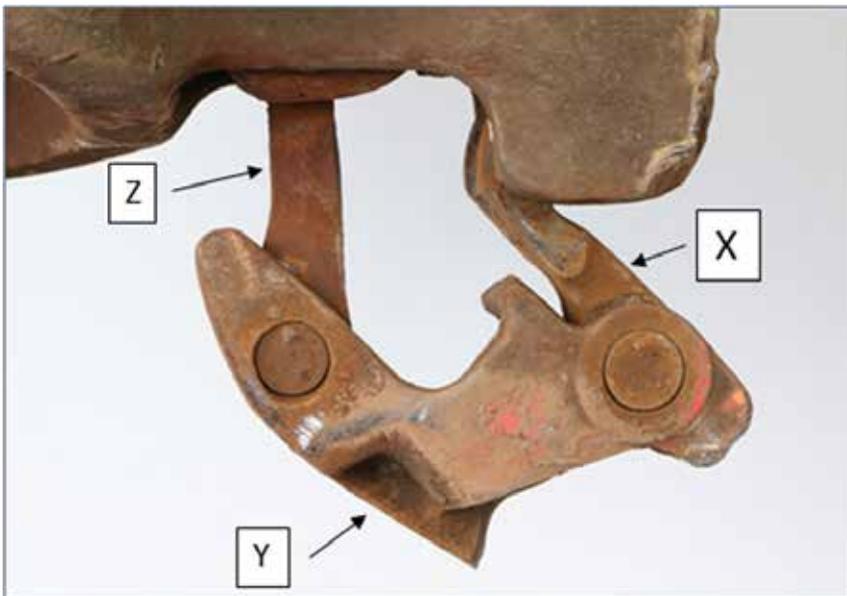
Figure 19. Lève-verrou à manœuvre par le bas du wagon 1043 en haut de la pente, avec vue des articulations X, Y et Z (flèches)

L'examen du lève-verrou en cause a permis de constater de l'usure dans les joints et les rivets des articulations. Cette usure augmentait le déplacement latéral de l'articulation Z, à tel point qu'on pouvait retirer le verrou sans tirer le lève-verrou vers le haut par le trou du verrou.

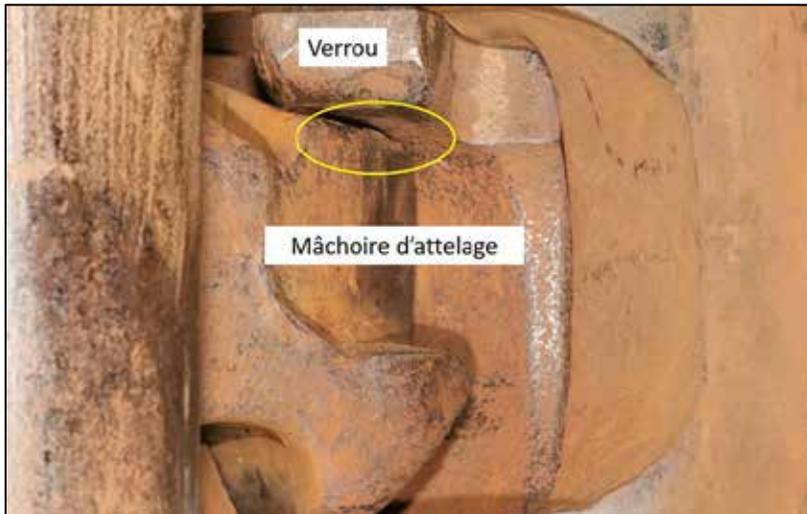
À plusieurs reprises lors de la fermeture de la mâchoire d'attelage, on a pu voir que le verrou ne s'engageait que partiellement dans l'extrémité de la mâchoire (figure 19 et figure 20). Il y avait des zones déformées sur l'arête supérieure de l'extrémité de la mâchoire et sur l'arête inférieure du verrou. Ces composants d'attelage présentaient une déformation identique<sup>33</sup>.

Figure 20. Verrou d'attelage en cause partiellement abaissé

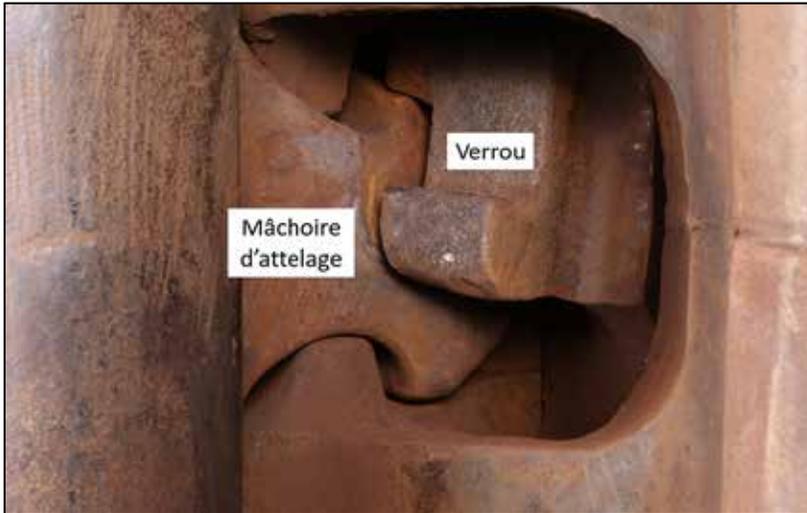
Figure 21. Verrou d'attelage en cause complètement abaissé et engagé dans l'extrémité de la mâchoire

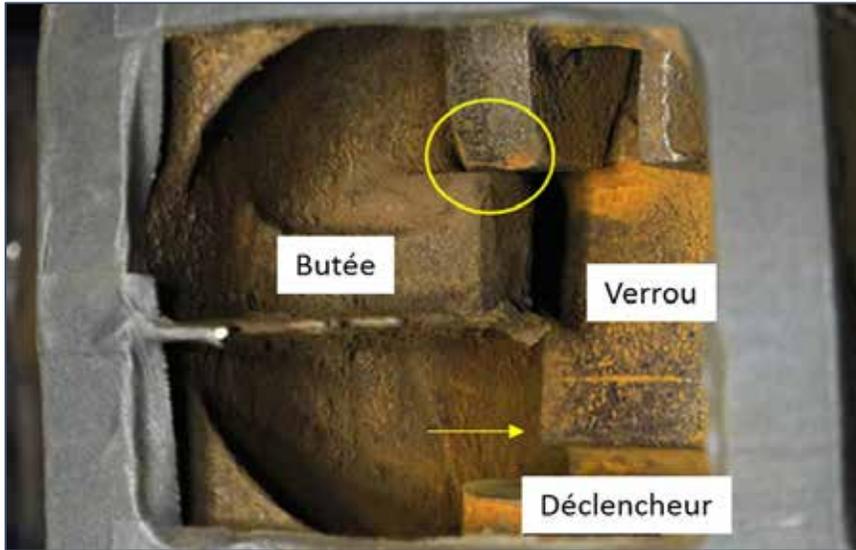
On a aussi examiné le fonctionnement de l'attelage avec les composants d'origine. Quand la mâchoire a été ouverte et le levier de dételage relâché, le verrou en cause s'est déposé sur le dessus de l'extrémité de la mâchoire et sur une butée de positionnement à l'intérieur de la tête d'attelage (figure 21). À cette position, le verrou a été retenu à l'intérieur de la tête d'attelage, le gradin de réglage du verrou se trouvant au-dessus de l'arête supérieure du déclencheur de la mâchoire. Quand la mâchoire a été fermée, le verrou s'est désengagé de la butée et est venu se placer sur le déclencheur dans la position réglée du verrou (figure 22).

Figure 22. Gros plan du verrou en cause avec le gradin supérieur reposant sur la butée de positionnement. À remarquer que le gradin de réglage sur le verrou se trouve au-dessus de l'arête supérieure du déclencheur de la mâchoire (flèche).

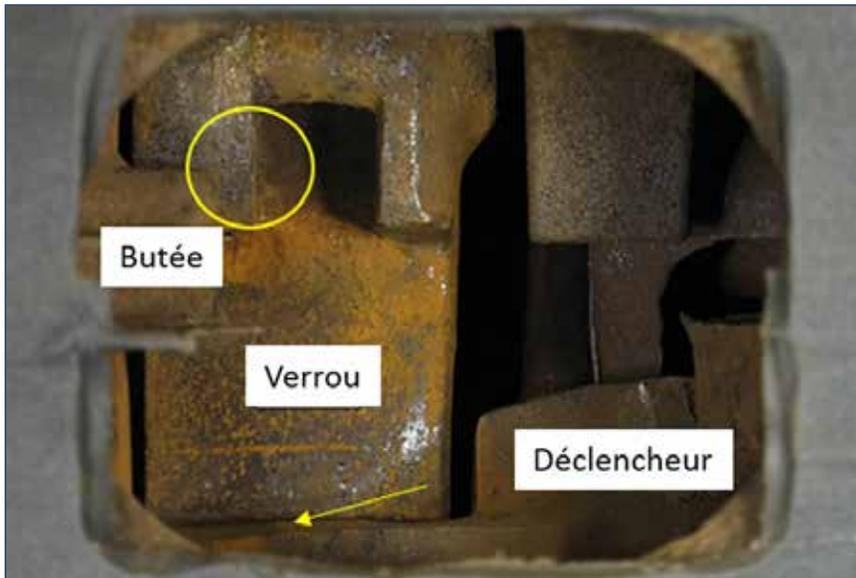
Figure 23. Gros plan du verrou en cause après la fermeture de la mâchoire, le verrou étant partiellement abaissé. Le verrou repose avec le gradin de réglage sur l'arête supérieure du déclencheur de la mâchoire (flèche).

En raison de ses dimensions, le verrou en cause pouvait se déplacer vers l'arrière de telle manière que, lors de l'ouverture et du dégagement de l'attelage, le verrou reposait sur le dessus de l'extrémité de la mâchoire et sur une butée de positionnement à l'intérieur de la tête d'attelage. À cette position, le verrou était maintenu à l'intérieur de la tête d'attelage, le gradin de réglage du verrou se trouvant au-dessus de l'arête supérieure du déclencheur de la mâchoire. Cette situation modifie le synchronisme mécanique à tel point que, quand la mâchoire est fermée, le verrou tombe en bas de la butée et vient se placer à la position réglée sur le déclencheur, et non dans la position complètement abaissée et verrouillée.

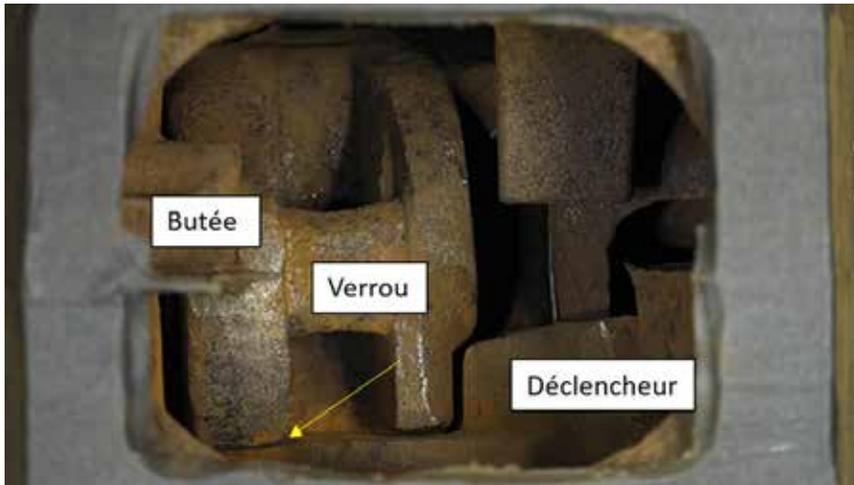
Figure 24. Vue du verrou en cause complètement abaissé et verrouillé, reposant sur le déclencheur de la mâchoire (flèche)
