RAPPORT D'ENQUÊTE SUR LA SÉCURITÉ DU TRANSPORT FERROVIAIRE R18E0007

MOUVEMENT NON CONTRÔLÉ DE MATÉRIEL ROULANT

Compagnie des chemins de fer nationaux du Canada
Train de marchandises L76951-10
Point milliaire 0,5, embranchement industriel de Luscar
Leyland (Alberta)
10 janvier 2018

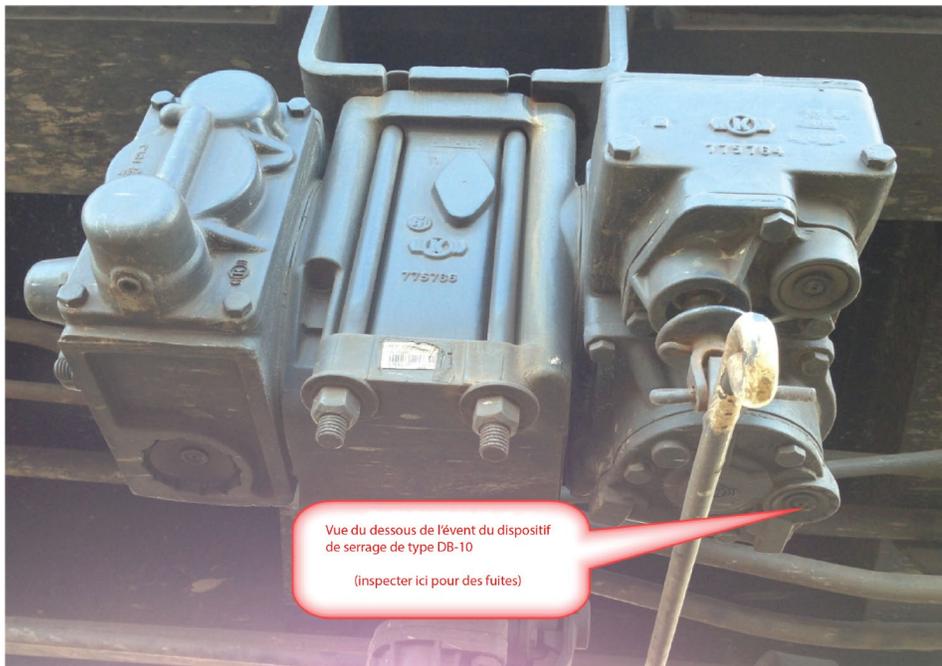
Les joints de caoutchouc usés de l'orifice d'échappement du couvercle inférieur des dispositifs de serrage de type DB-10 des distributeurs de freins à air se sont contractés dans le froid extrême, entraînant une fuite des réservoirs auxiliaires et le desserrage involontaire des freins à air de 27 wagons de marchandises suite à des serrages des freins à air de service. Les problèmes de rendement antérieurs concernant les distributeurs du dispositif de serrage de type DB-10 se sont manifestés par temps froid et ont donné lieu à une circulaire de la Association of American Railroads (AAR) en 2013; le mode de défaillance indiqué dans la circulaire a été s'est répété dans cet le présent événement. Si les problèmes de rendement liés aux composants en caoutchouc dans les distributeurs de freins à air ne sont pas entièrement analysés lorsqu'ils se produisent, la dégradation de l'efficacité du distributeur, en particulier par temps froid, peut ne pas être repérée et traitée en temps opportun, ce qui augmente le risque de perte de maîtrise.

Figure 7. Vue du dessous du dispositif de serrage de type DB-10 montrant l'orifice d'échappement du couvercle inférieur (Source : New York Air Brake; reproduction en français : BST)

Les essais de NYAB ont permis de déterminer que le desserrage non intentionnel des freins des wagons de marchandises dans le présent événement était probablement le résultat du même type de défaillance et de fuite des dispositifs de serrage de type DB-10 visés par la circulaire de l'AAR en 2013 (c'est-à-dire l'amincissement des joints de caoutchouc usés de l'orifice d'échappement du couvercle inférieur à des températures froides extrêmes).

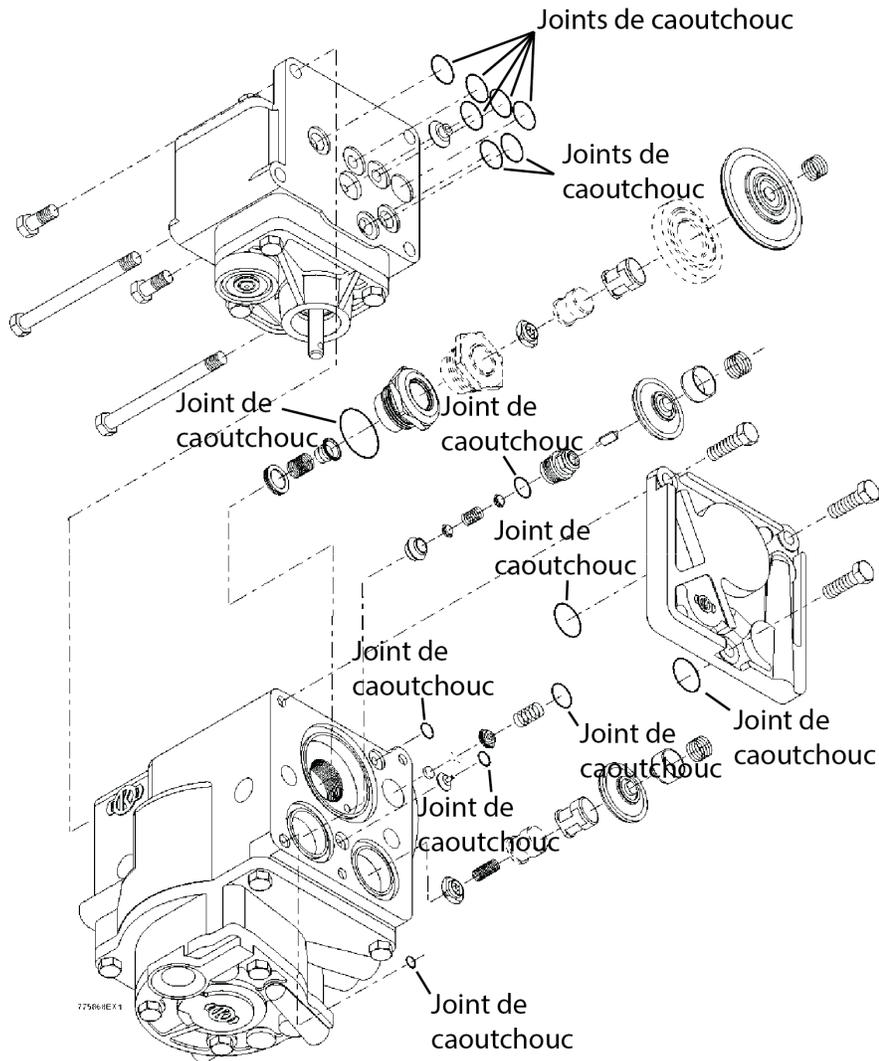
L'emplacement des joints de caoutchouc dans le dispositif de serrage de type DB-10 est montré à la figure 8.

Figure 8. Dispositif de serrage de type DB-10 (Source : New York Air Brake, avec annotations du BST)

les dispositifs de serrage de type DB-10 assujettis à des vibrations fortes en service sur de longues distances peuvent développer des fuites à de basses températures à un certain moment après l'âge de treize ans.

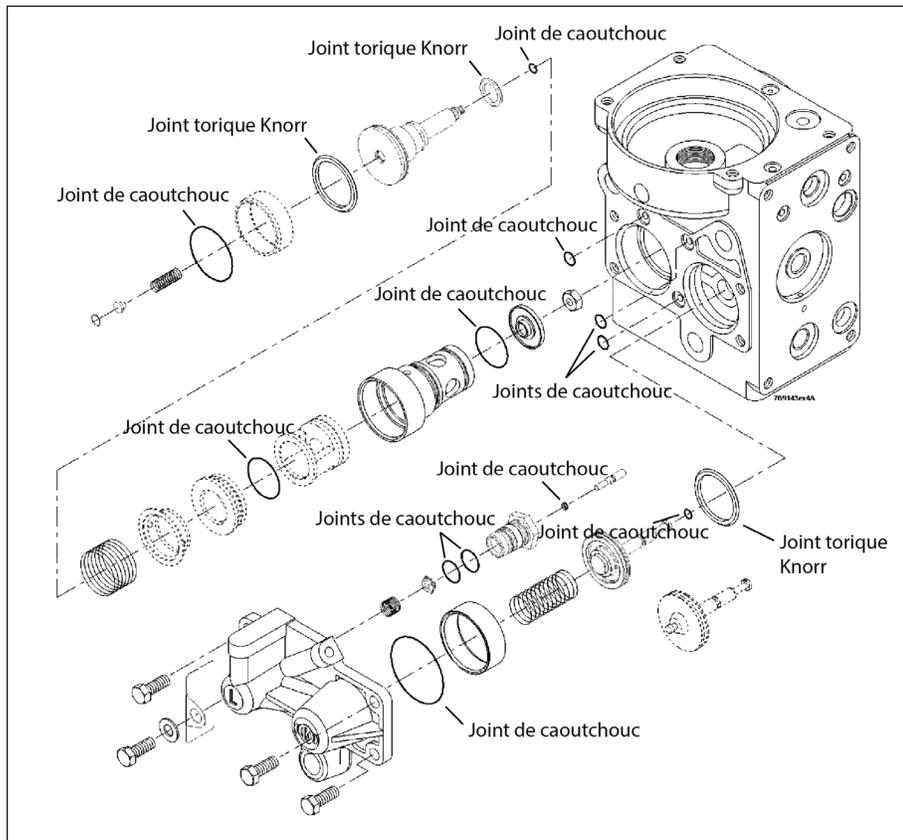
- 5 dispositifs de serrage d'urgence des wagons en cause dans l'événement du 21 décembre 2017;
- 5 dispositifs de serrage des wagons en cause dans l'événement du 10 janvier 2018³⁶.

Figure 9. Dispositif de serrage d'urgence de type DB-20 (Source : New York Air Brake, avec annotations du BST)

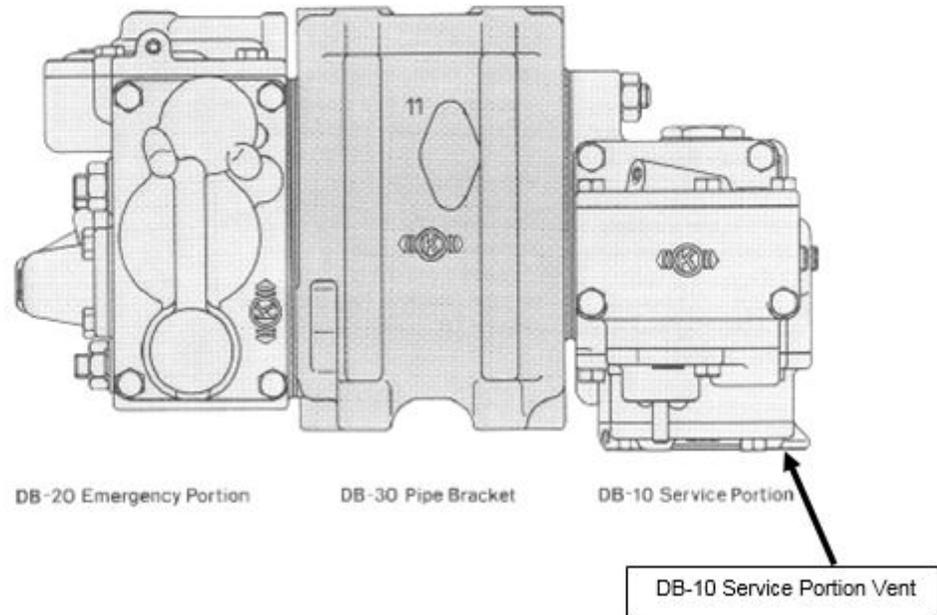
General Letter: Cold Temperature DB-10 Auxiliary Reservoir Leakage

NYAB has been investigating concerns from several railroads regarding low temperature air brake operating issues which could cause train delays in yards and terminals: at a train level, evidence of the symptom begins with increased Brake Pipe air flow from the controlling (Lead) locomotive after a brake application has been initiated. This increased head end air flow is caused by leakage from the bottom cover exhaust port of the DB-10 Service Portion on the brake control valve.

Recommended Corrective Action

Any valve portion experiencing one or more of the described symptoms should be removed from service as soon as practical and refurbished per New York Air Brake Maintenance Specification NYR-332.
