RAPPORT D'ENQUÊTE SUR LA SÉCURITÉ DU TRANSPORT FERROVIAIRE R19T0191

ACCIDENT À UN PASSAGE À NIVEAU

Train de banlieue 3919 de GO Transit

13 novembre 2019

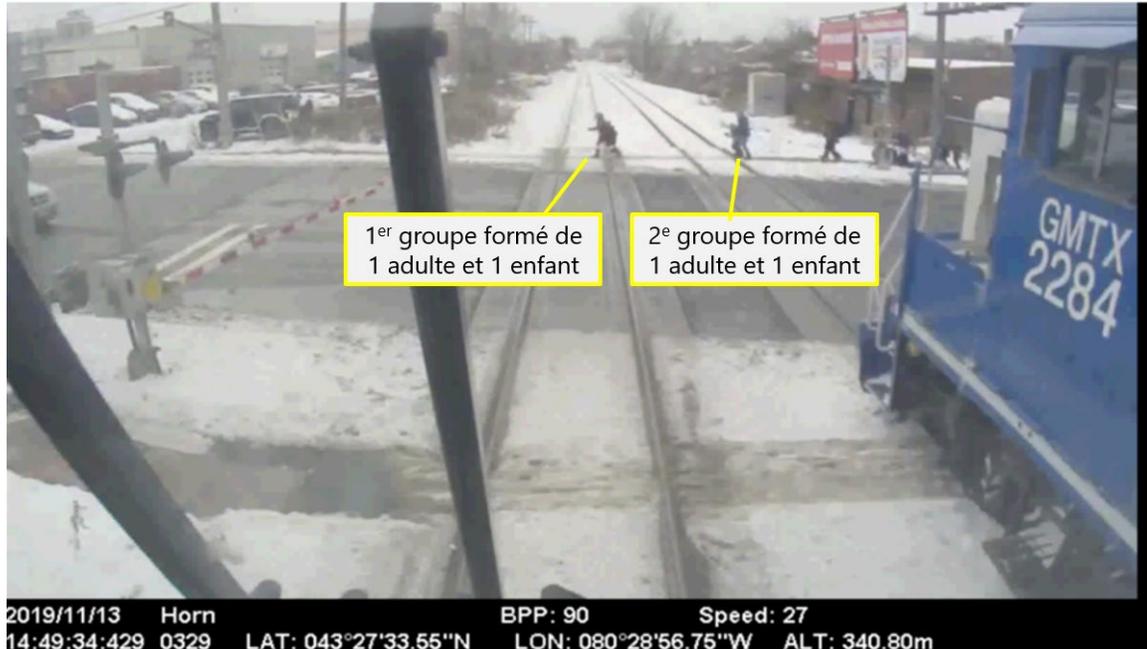
s'engageant sur le passage à niveau (figure 3), et l'équipe du GO 3919 a immédiatement actionné le klaxon de la locomotive.

Figure 3. Image de la caméra vidéo orientée vers l'avant de la voiture à cabine 329 du GO 3919, montrant le 1^{er} sous-groupe formé de 1 adulte et 1 enfant traversant le passage à niveau de la rue Lancaster Ouest, suivi du 2^e sous-groupe formé de 1 adulte et 1 enfant (Source : GO Transit, avec annotations du BST)

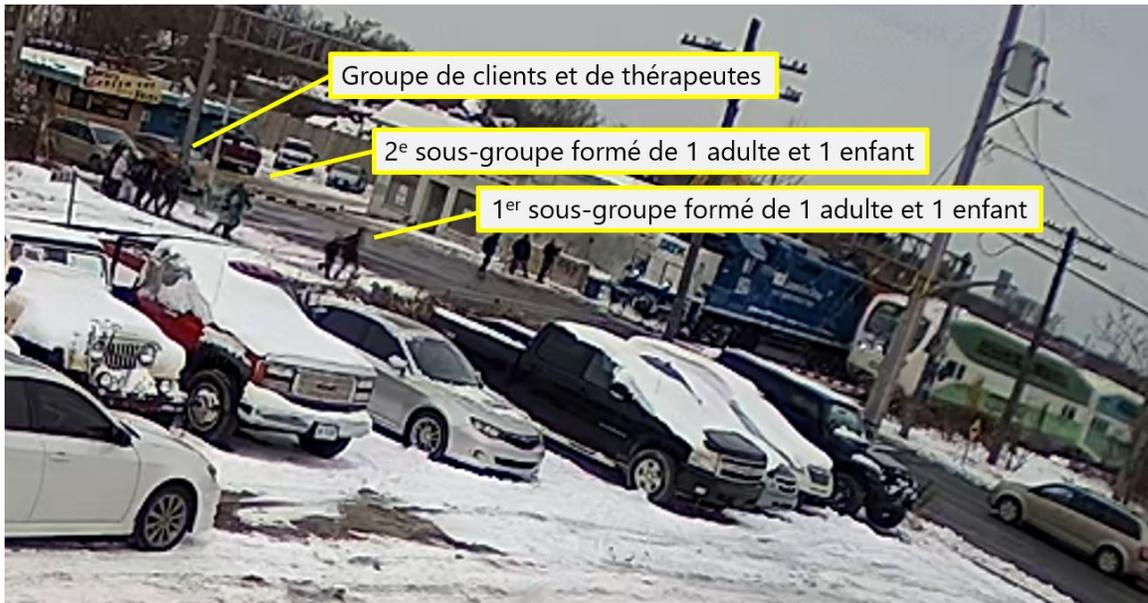
Plusieurs des adultes du groupe ont supposé que s'il y avait un 2^e train, il viendrait de l'ouest, tout comme le font les véhicules en se déplaçant sur un réseau routier à 2 voies.

Figure 4. Passage à niveau de la rue Lancaster Ouest, vue vers le nord-est (Source : Vidéo d'Autologix, avec annotations du BST)

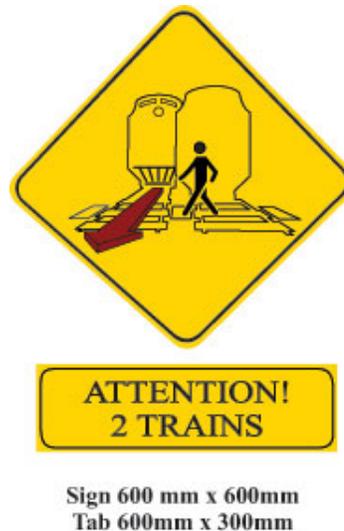
Ces panneaux s'adressent aux conducteurs de véhicules ainsi qu'aux piétons et aux cyclistes. L'installation et l'entretien du panneau d'avertissement de l'approche d'un 2^e train devraient être effectués par l'autorité routière et coordonnés avec la compagnie ferroviaire afin de s'assurer que les panneaux sont placés et entretenus de manière uniforme et qu'ils sont bien visibles pour les piétons et les cyclistes.

Figure 9. Panneau statique d'avertissement de l'approche d'un 2^e train (Source : Transports Canada)

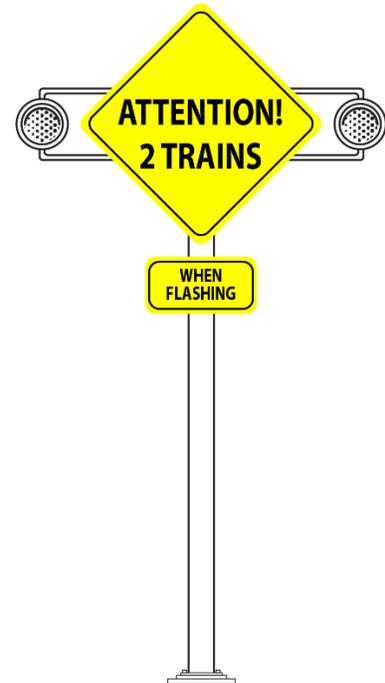
Figure 10. Panneau statique d'avertissement de l'approche d'un 2^e train avec des balises clignotantes (Source : BST, basé sur la figure 17-2 dans R. Stewart, R. Brownlee et D. Stewart, TP 14228F, Système d'avertissement de l'approche d'un autre train aux passages à niveau (Centre de développement des transports, 2004)

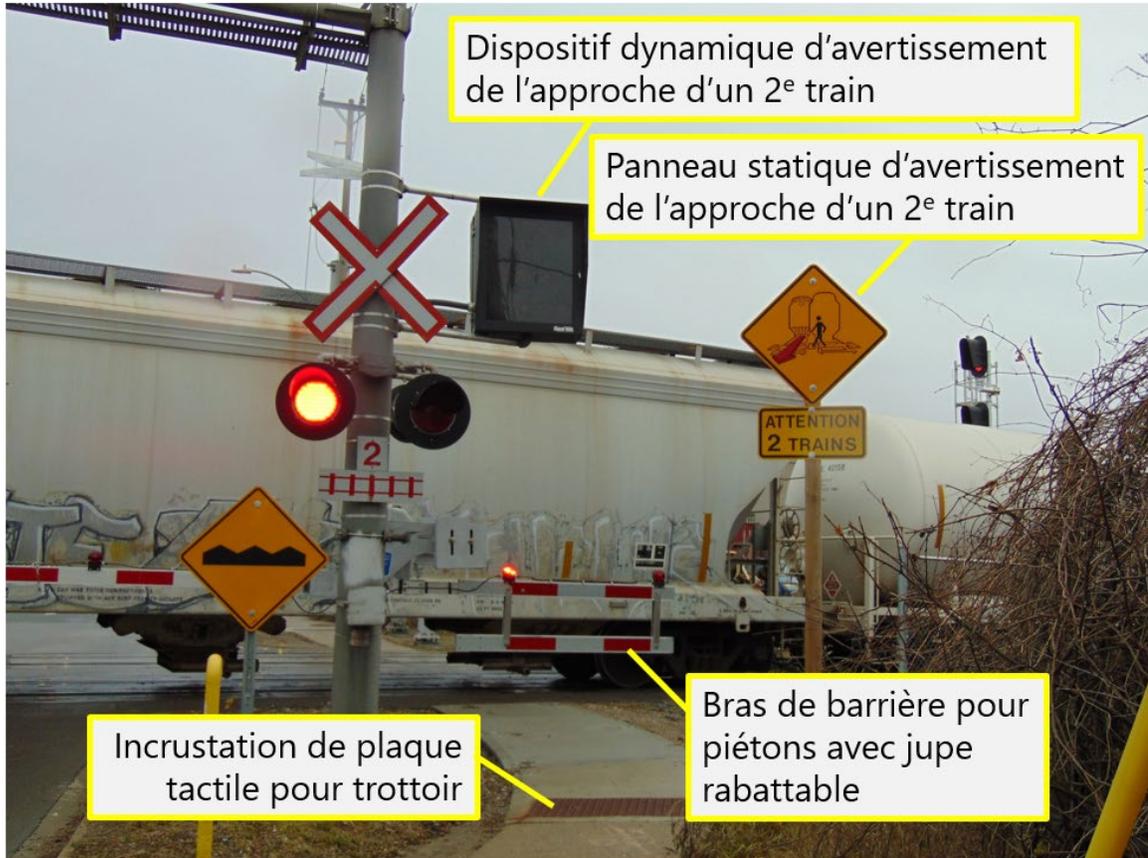
Figure 11. Améliorations de la sécurité du passage à niveau de la rue Lancaster Ouest (Source : BST)

Metrolinx a installé

- des bras de barrière pour piétons sur les trottoirs, avec des jupes rabattables dans les 4 quadrants;
- des incrustations de plaques tactiles sur les trottoirs des 4 quadrants du passage à niveau afin d'indiquer l'approche du passage à niveau aux piétons malvoyants et de délimiter un point d'arrêt sûr où ils peuvent attendre les mouvements de passage;
- des panneaux DEL dynamiques affichant « Danger – Multiple Trains Expected » [Danger – Plusieurs trains prévus], qui sont activés lorsqu'un 2^e train entre dans le circuit du passage à niveau;
- des panneaux statiques d'avertissement de l'approche d'un 2^e train dans les 4 quadrants de l'approche routière.
