# RAPPORT D'ENQUÊTE SUR LA SÉCURITÉ DU TRANSPORT FERROVIAIRE R19W0320

## DÉRAILLEMENT DE TRAIN EN VOIE PRINCIPALE

Chemin de fer Canadien Pacifique  
Train de marchandises 516-398  
Point milliaire 48,86, subdivision de Sutherland  
Près de Guernsey (Saskatchewan)  
9 décembre 2019

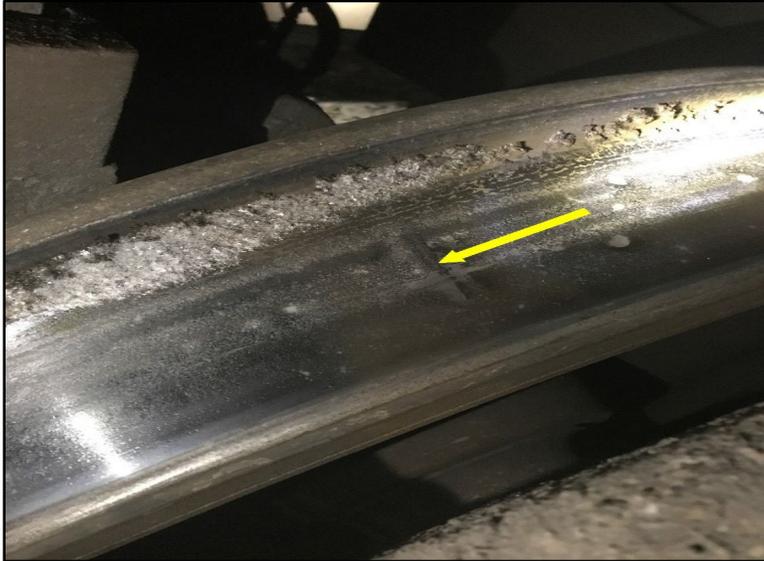
Le premier wagon du train, un wagon-trémie couvert chargé de sable, avait déraillé, mais était resté attelé à la locomotive de tête et avait traversé le passage à niveau. Toutes les roues sud de la locomotive de tête présentaient des traces d'impact transversales sur les tables de roulement (Figure 2).

Figure 2. Trace d'impact sur la table de roulement de la roue avant sud de la locomotive de tête (Source : BST)

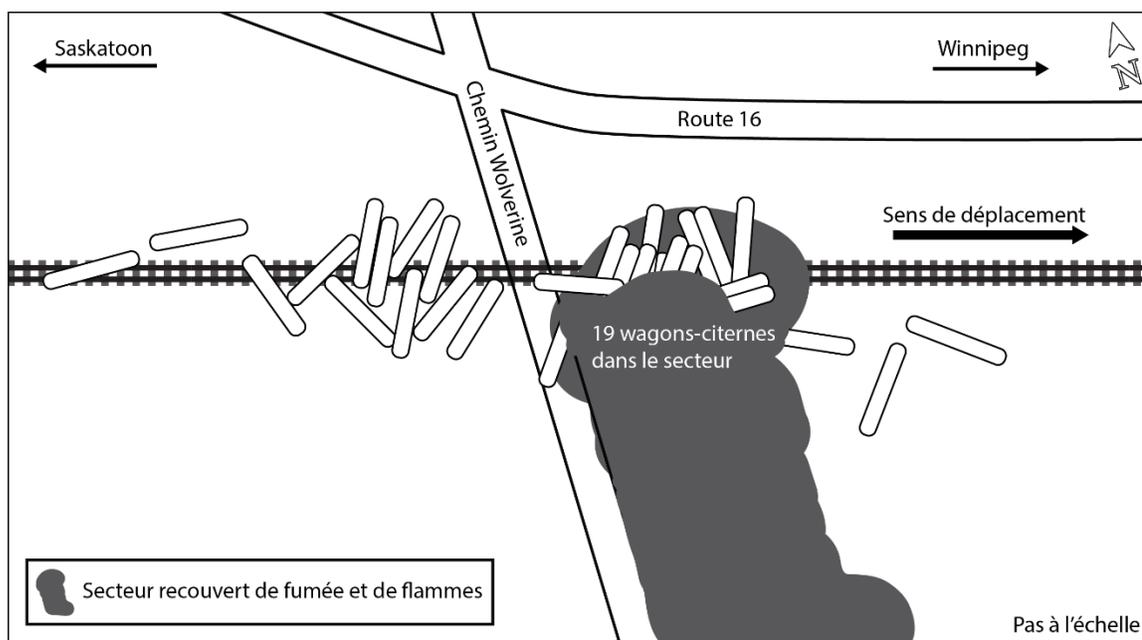
Les 33 wagons-citernes déraillés (de la position<sup>6</sup> 2 à 34, inclusivement, dans la feuille de train) étaient une combinaison de 9 wagons-citernes DOT-117R et de 24 wagons-citernes de catégorie 111 munis d'une chemise et construits selon la norme CPC-1232. Lors du déraillement, les wagons se sont séparés et se sont immobilisés dans une zone est et ouest séparée par le chemin Wolverine (Figure 3). Au total, 20 des 33 wagons-citernes ont subi des brèches et ont déversé du produit.

Figure 3. Schéma des wagons déraillés (Source : BST)

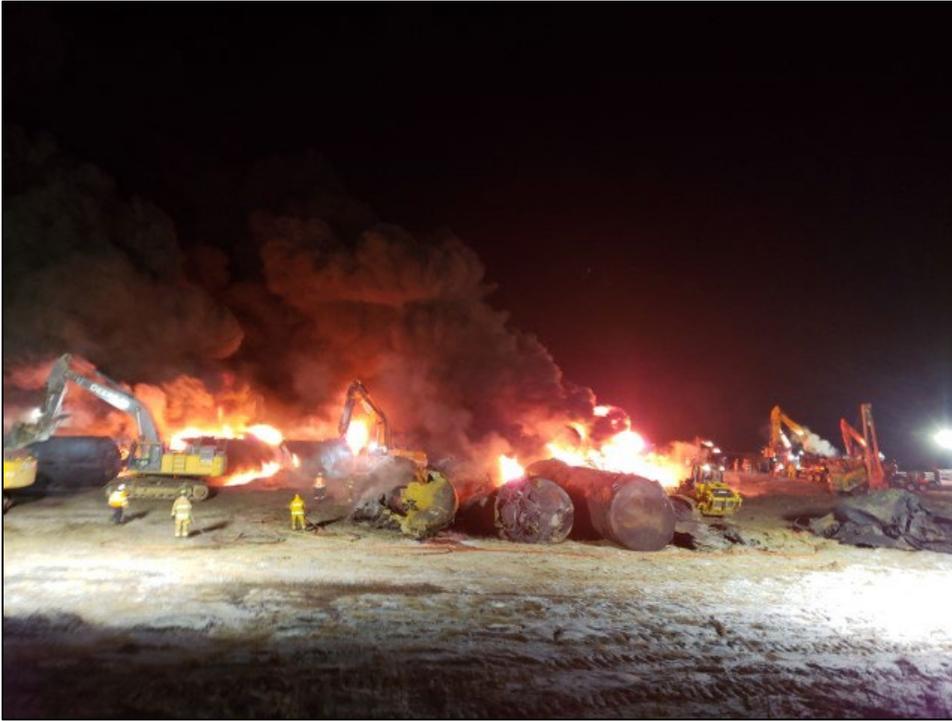
Les 21 premiers wagons-citernes (de la position 2 à 22, inclusivement) ont déraillé à l'est du passage à niveau et se sont immobilisés dans diverses positions dans un grand empilement sur une courte distance d'environ 500 pieds. La plupart de ces wagons-citernes ont subi des brèches et ont déversé du produit. En raison de la topographie des environs du déraillement, le produit déversé s'est écoulé en grande partie dans un fossé créé par le passage à niveau passif, la route, le chemin Wolverine et l'assiette des rails. Le remblai du chemin Wolverine a empêché l'écoulement du produit vers l'ouest, au-delà de la partie principale du déraillement. Une grande partie du produit déversé s'est donc déposé sous les wagons déraillés. Le produit accumulé s'est enflammé et a englouti 19 des wagons-citernes dans un grand feu en nappe (Figure 4).

Figure 4. Vue du site du déraillement 18 heures après l'accident (Source : BST)

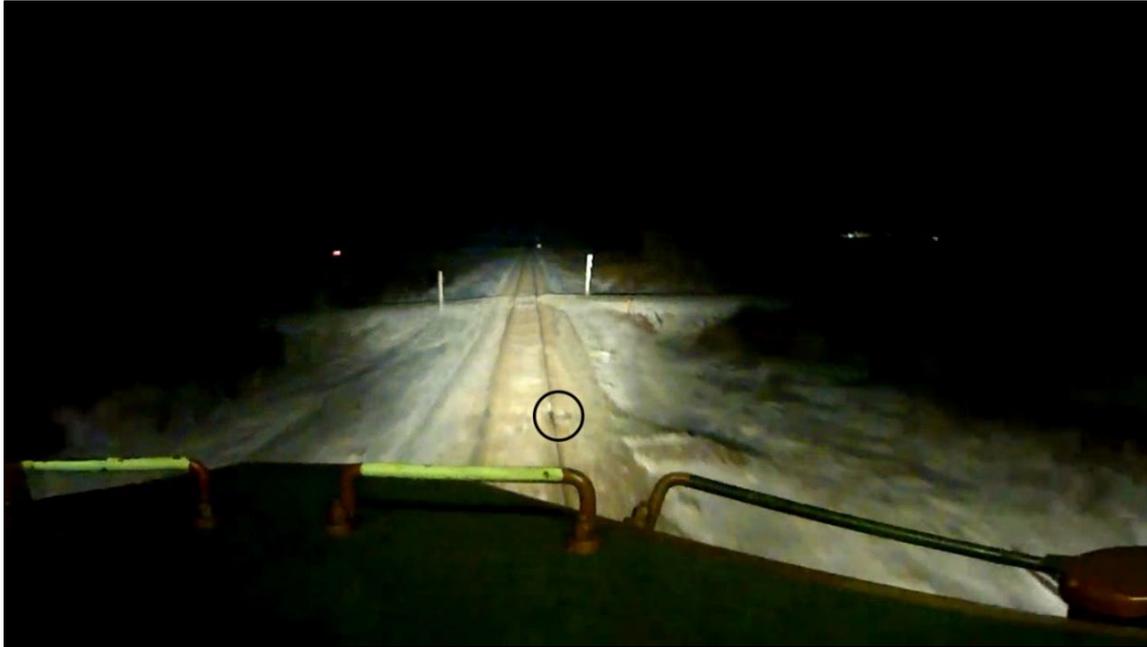
Figure 5. Image fixe captée par la caméra vidéo orientée vers l'avant de la locomotive CP 8946, montrant une brèche dans le rail sud (encerclée) (Source : Canadien Pacifique, avec annotations du BST)

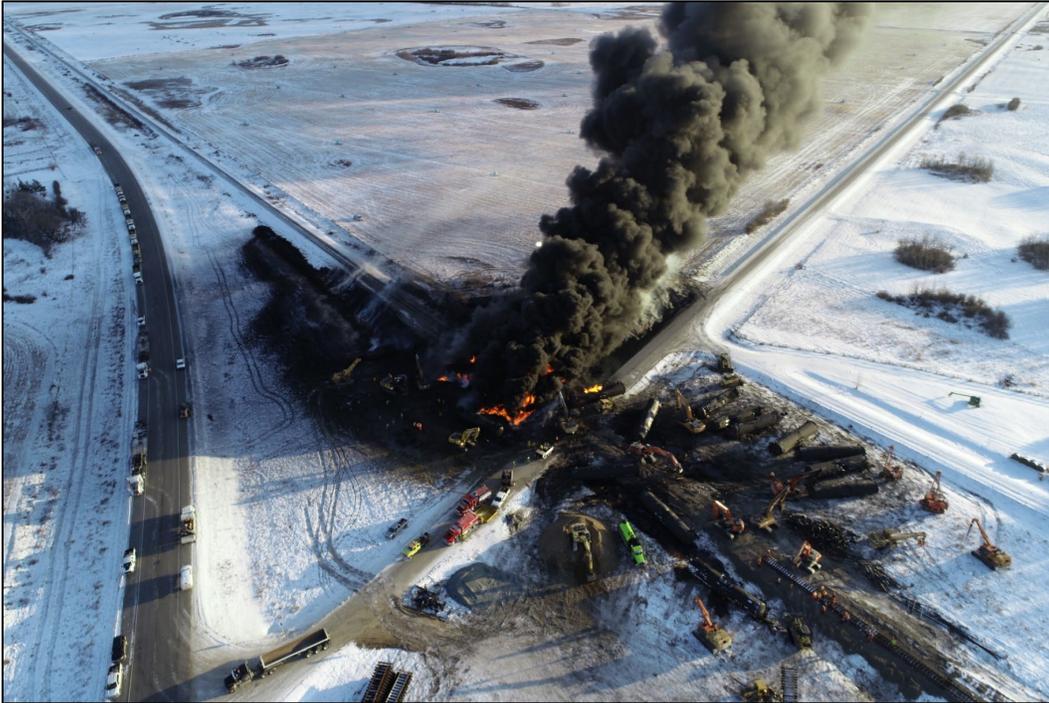
Le CP a mis en place un centre de commandement des interventions sur place et une structure unifiée de commandement de l'incident qui englobait tous les organismes d'intervention. Le chef des pompiers de Lanigan a assumé le rôle de commandant de l'incident. Le lieu du déraillement a été sécurisé, et tous les points d'accès ont été contrôlés. En raison du déversement de MD, le chemin Wolverine et la route 16 voisine ont été fermés à proximité du déraillement. Les routes ont été rouvertes à la circulation des véhicules vers 15 h le 12 décembre 2019. L'intervention d'urgence immédiate a été principalement consacrée aux efforts de lutte contre l'incendie. Au cours des 12 premières heures, la lutte contre l'incendie a été défensive, pour tenter de garder la maîtrise du feu en nappe (Figure 6).

Figure 6. Photo aérienne du lieu du déraillement et du feu en nappe, avec vue vers l'est, prise le 9 décembre 2022 (Source : Chemin de fer Canadien Pacifique)

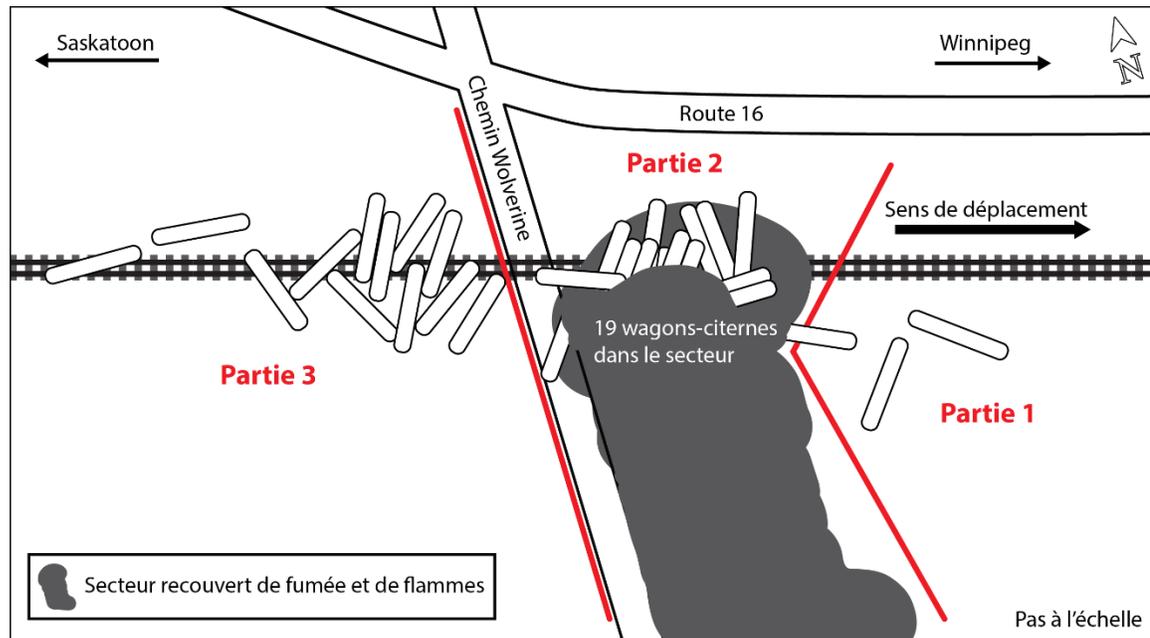
Figure 7. Lieu de l'accident montrant les zones de la partie du déraillement (Source : BST)

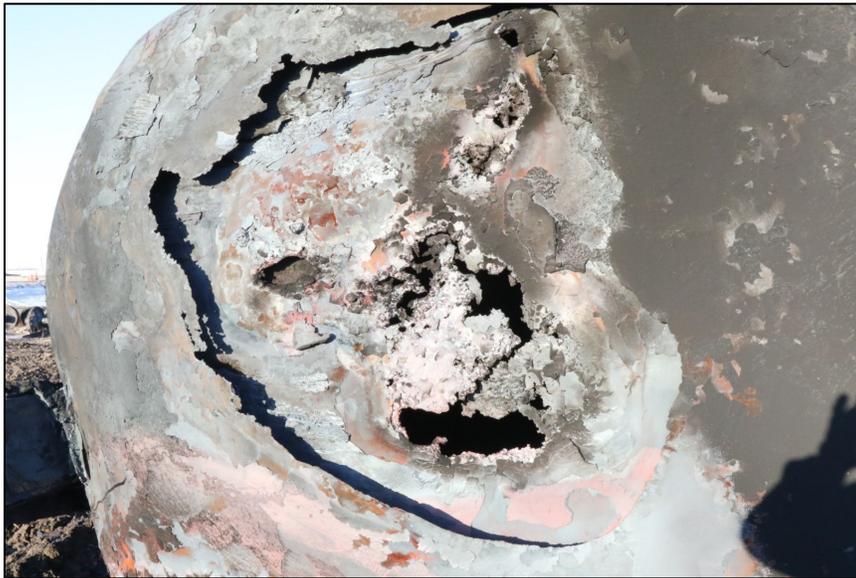
Plusieurs coques et têtes de wagons-citernes, ainsi que des roues et des essieux de divers wagons, ont fondu (Figures 8 et 9). Cela indique que l'incendie a atteint des températures supérieures à 1340 °C, qui est la température minimale de fusion de l'acier au carbone.

Figure 8. Tête de coque fondue d'un wagon-citerne non identifié (Source : BST)

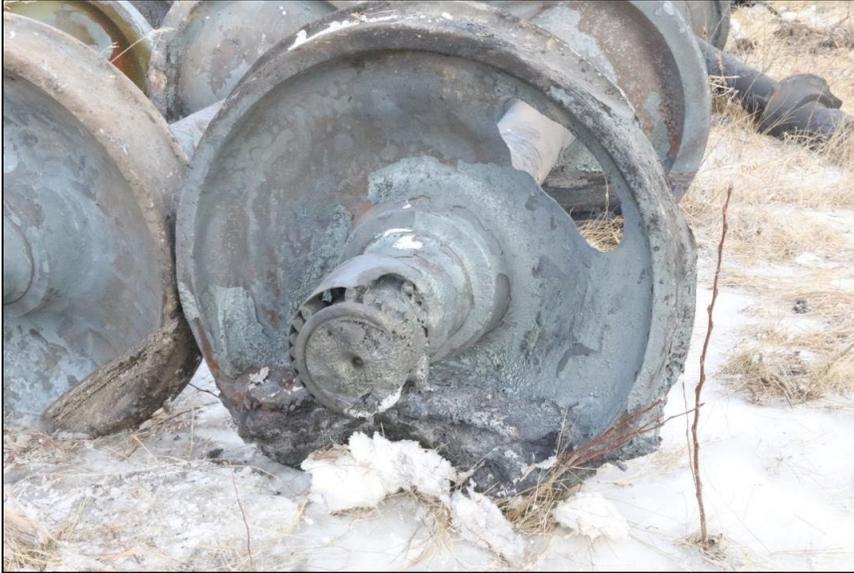
Figure 9. Essieu monté fondu non identifié provenant de l'incendie (Source : BST)

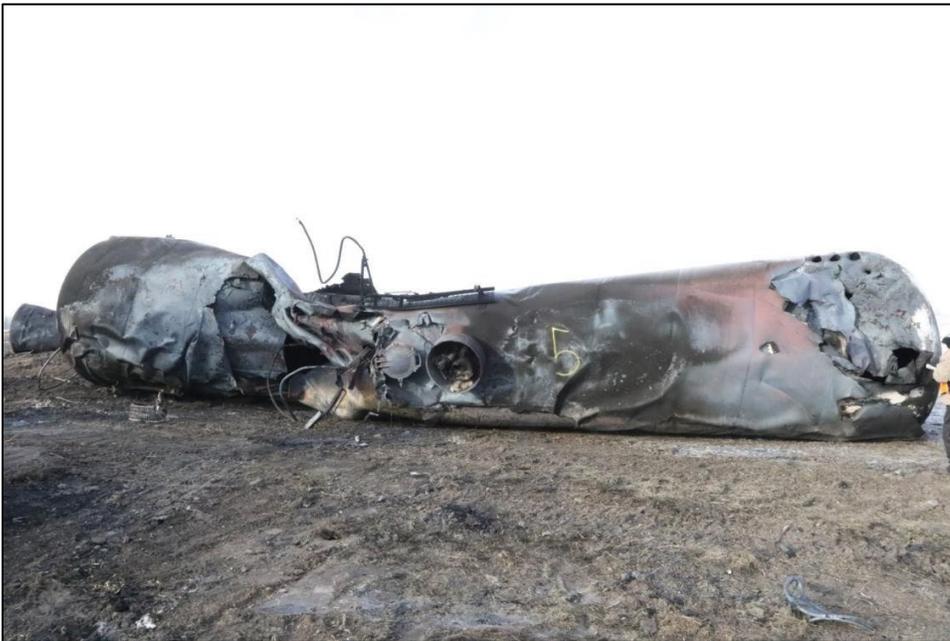
Même si des signes de ruptures thermiques potentielles ont été relevés, les ruptures thermiques n'ont pas pu être confirmées avec certitude en raison des dommages importants subis par les wagons-citernes (Figure 10).

Figure 10. Wagon-citerne non identifiable gravement endommagé et présentant plusieurs brèches (Source : BST)
