# RAPPORT D'ENQUÊTE SUR LA SÉCURITÉ DU TRANSPORT FERROVIAIRE R20V0185

## DÉRAILLEMENT DE TRAIN EN VOIE PRINCIPALE

Compagnie des chemins de fer nationaux du Canada  
Train de marchandises J60352-12  
Point milliaire 44,4, subdivision de Yale  
Floods (Colombie-Britannique)  
14 septembre 2020

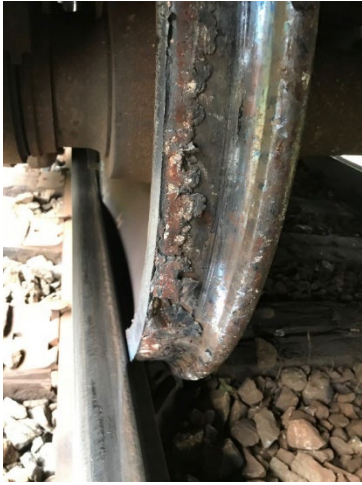
Figure 3. La roue L3 du wagon CNPX 3373 a déraillé à l'intérieur de l'écartement de la voie du rail sud (Source : Canadien National)

Les 2 essieux montés étaient lourdement endommagés; la roue L4 présentait de graves méplats<sup>11</sup> à plusieurs endroits et 2 sillons distincts sur la surface de la table de roulement. La jante de la roue L3 avait perdu 1,75 pouce de largeur sur sa face extérieure sur la totalité de sa circonférence (figure 3). Les 2 essieux montés ont été récupérés de l'épave et envoyés au Laboratoire d'ingénierie du BST à Ottawa (Ontario) pour un examen et une analyse supplémentaires.

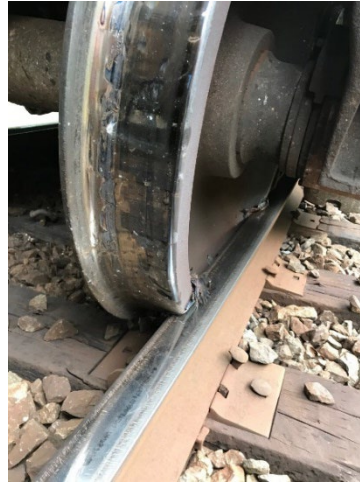
Figure 4. La roue L4 du wagon CNPX 3373 a déraillé à l'intérieur de l'écartement de la voie du rail sud (Source : Canadien National)

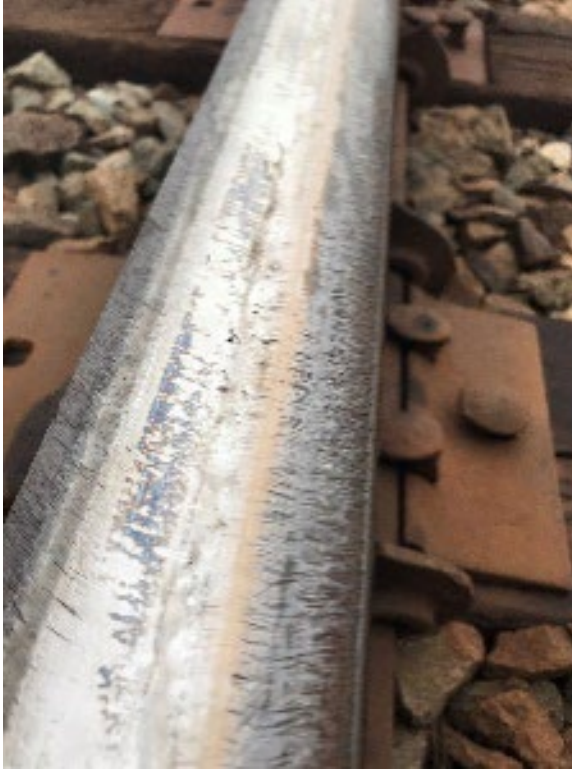
Figure 5. Bleuissement du champignon du rail sud  
(Source : Canadien National)

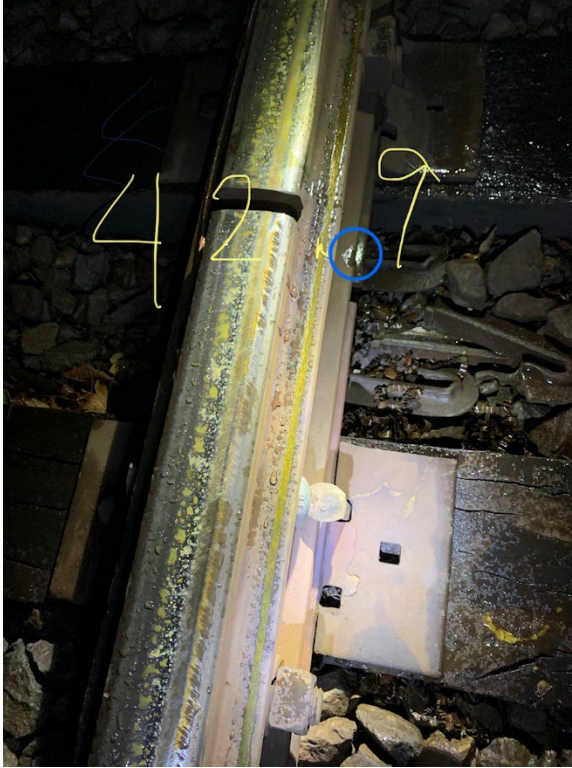
Au point milliaire 42,9, il y avait des anticheminants sur le côté de la voie et des rognures d'acier du côté intérieur du rail<sup>13</sup>. Une marque d'impact préexistante était évidente du côté intérieur de l'éclisse et il y avait également une marque brillante sur le patin du rail (figure 6).

Figure 6. État de la voie au point milliaire 42,9, y compris une marque d'impact du côté intérieur de l'éclisse (encerclée), une marque brillante sur le patin du rail et des rognures d'acier du côté intérieur (Source : Canadien Pacifique)

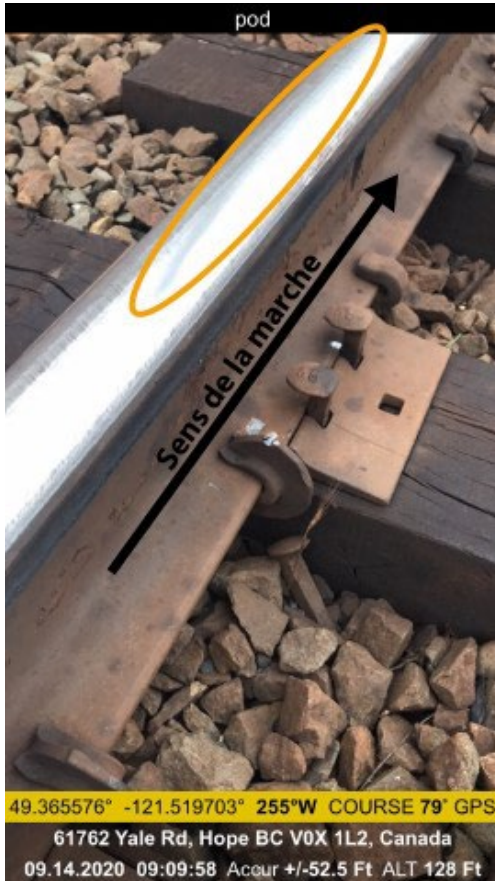
À quelques traverses à l'est du point milliaire 44,4, on a relevé la première marque sur le dessus du rail sud (figure 7); dans ce secteur, la voie suit une courbe à droite de  $1,23^\circ$  qui s'étend du point milliaire 44,34 au point milliaire 44,49. Au point milliaire 44,4, le dessus de l'éclisse isolante était cisailé, et il manquait des boulons et des anticheminants (figure 8). De plus, il y avait des signes de mouvement latéral du rail sud, et la face intérieure présentait l'apparence d'une surface engendrée<sup>14</sup>, ce qui semble indiquer qu'une roue de wagon est tombée dans l'écartement à cet endroit. Toutes ces observations sont cohérentes avec le fait que cet emplacement soit le lieu du PD initial.

Figure 7. Marque sur le dessus du rail sud, à quelques traverses à l'est du point milliaire 44,4 (Source : Canadien National, avec annotations du BST)

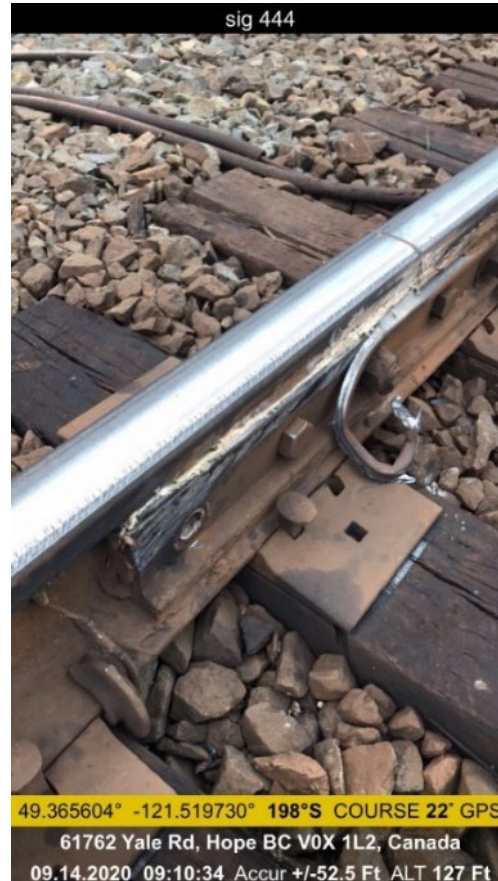
Figure 8. Boulon cisailé et éclisse isolante endommagée au point milliaire 44,4 du rail sud (Source : Canadien National)

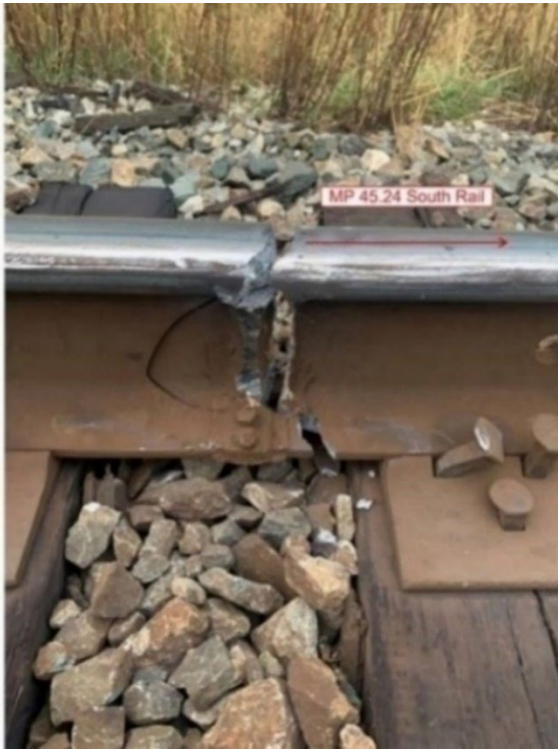
- Sur un morceau de rail du point milliaire 45,24, l'âme et le patin étaient rompus (figure 9).
- Sur un morceau de rail du point milliaire 46,7 (le plus proche de l'empilement principal sur le pont du ruisseau Hunter), il y avait une rupture d'environ 4 à 6 pouces sur le champignon, l'âme et le patin du rail (figure 10).

Figure 9. Rail sud au point milliaire 45,24, montrant que l'âme et le patin du rail sont rompus (Source : Canadien National)

On a déterminé que, dans tous les cas, les ruptures étaient situées aux soudures aluminothermiques et étaient de nature fragile, ce qui indique que les rails ne présentaient pas de défauts préexistants.

Les ruptures correspondaient toutes à une force latérale exercée sur le côté intérieur du rail et elles ont été attribuées à un mouvement latéral de l'écartement dû à la chute d'une roue dans celui-ci<sup>30</sup>.

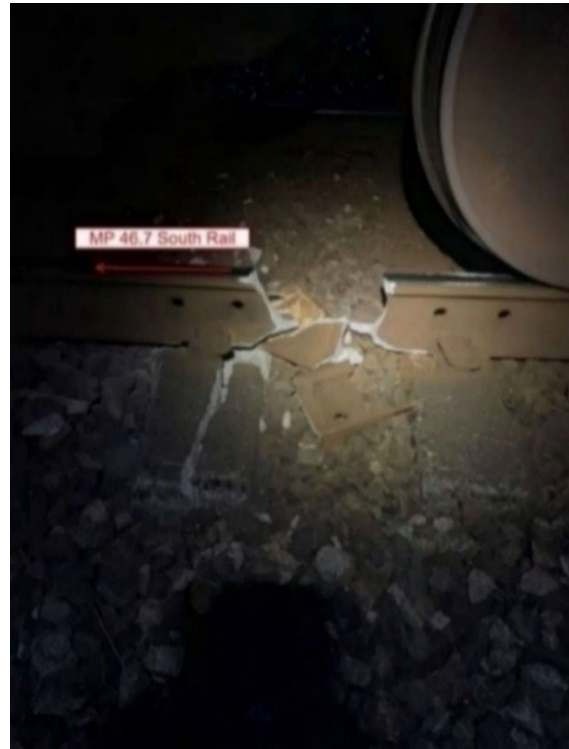
Figure 10. Rail sud rompu au point milliaire 46,7, montrant une rupture mesurant environ 4 à 6 pouces (Source : Canadien National)

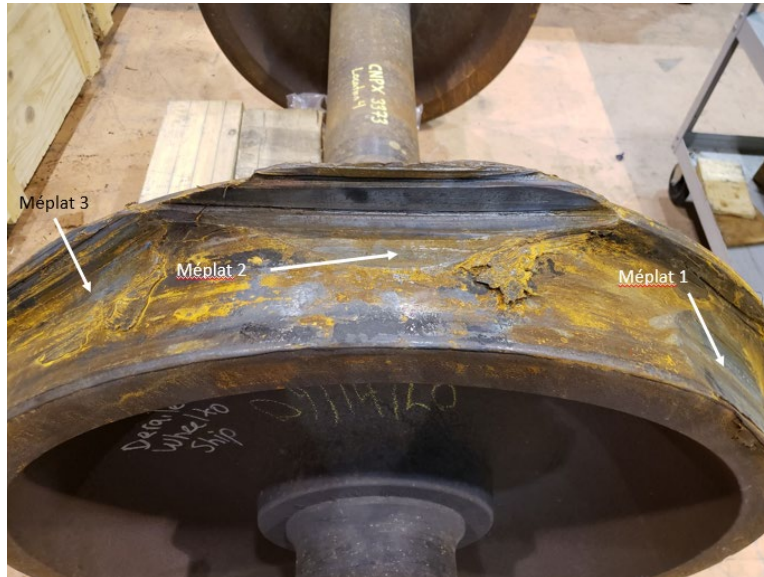
- La présence de 3 méplats, dont la taille variait de 8 à 14 pouces.
- La présence d'abrasion sur 2 des 3 méplats avait réduit l'épaisseur du boudin de roue à moins de 1 pouce à l'endroit le plus mince.
- La présence de matériau déplacé sur le bord de fuite des méplats.
- La présence de traces de bleuissage, masquées par la rouille.

Figure 14. Table de roulement endommagée de la roue R4 montrant l'emplacement des 3 méplats (Source : BST)

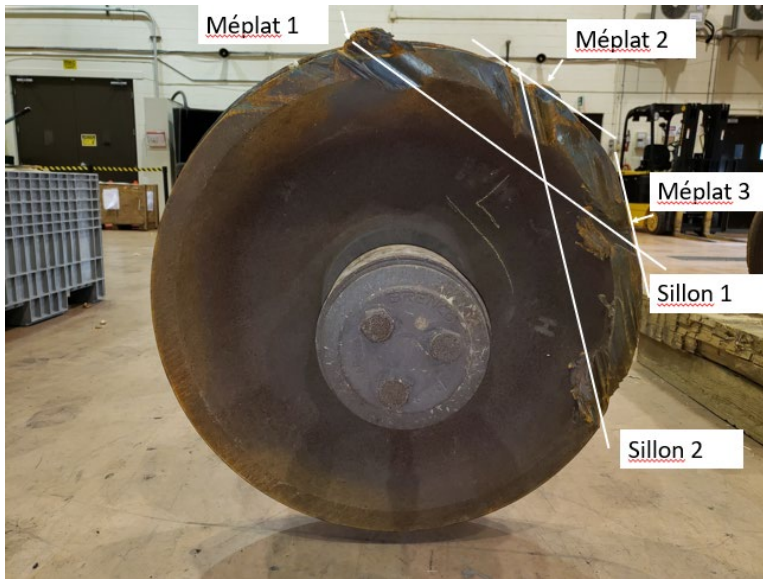
Les dommages suivants ont été constatés sur la roue L4 (figure 15) :

Figure 15. État de la roue L4 après le déraillement (Source : BST)

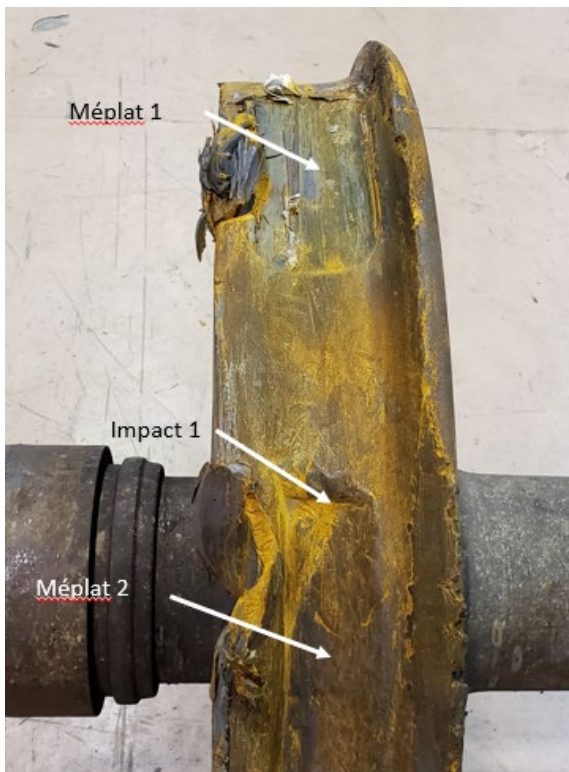
Figure 16. Table de roulement endommagée de la roue L4 montrant l'emplacement du premier impact et des 2 premiers méplats (Source : BST)

Les méplats sur la roue L4 correspondaient à un essieu monté qui arrête de tourner, puis qui dérape sur le dessus du rail sur une certaine distance. Les 2 sillons correspondaient à une roue qui tombe graduellement dans l'écartement et qui frotte contre le champignon du rail alors que l'essieu monté ne tourne pas. La figure 18 montre un gros plan du 2<sup>e</sup> sillon.

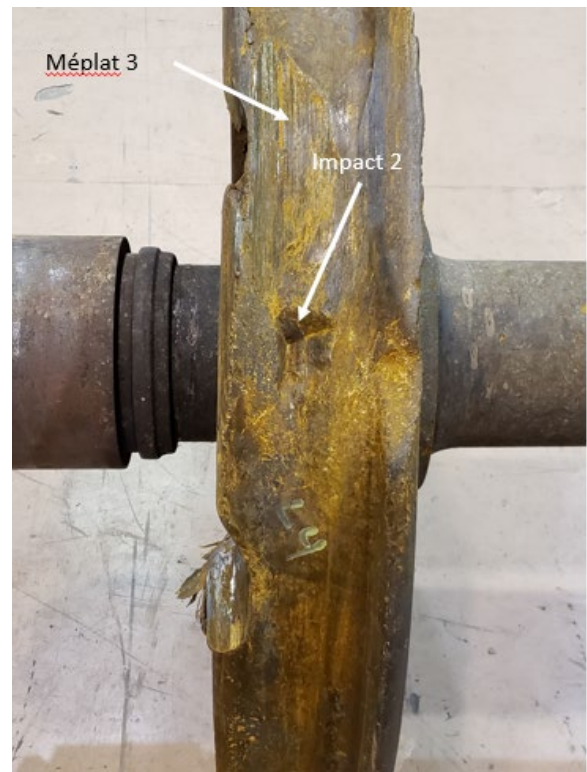
Figure 17. Table de roulement endommagée de la roue L4 montrant l'emplacement du deuxième impact et du troisième méplat (Source : BST)

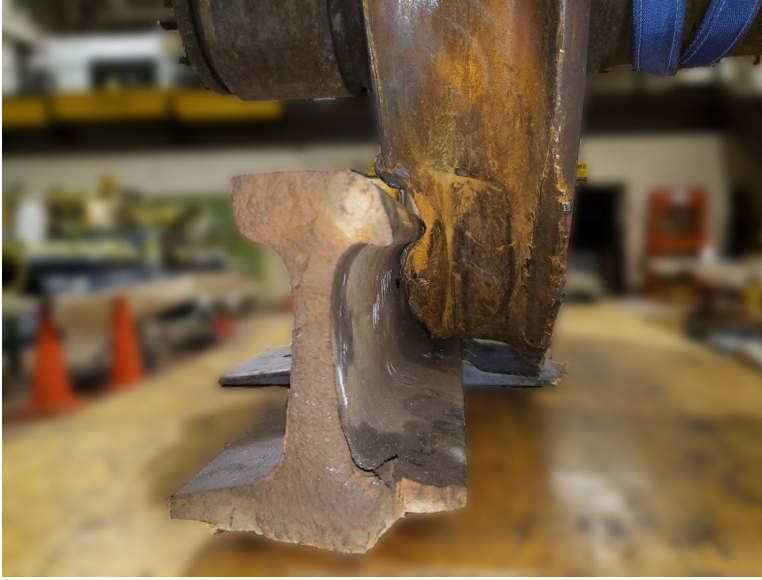
Figure 18. Deuxième sillon de la roue L4 (Source : BST)

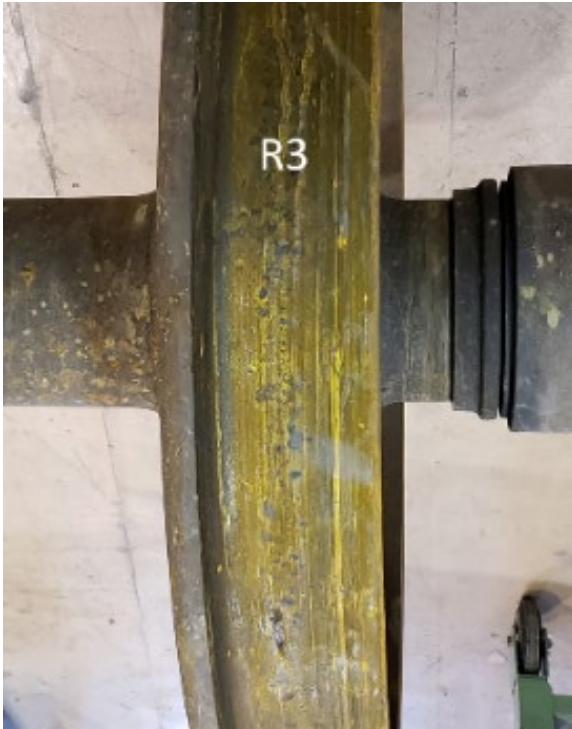
La roue R3 présentait des bosselures de taille variable sur toute sa circonférence, mais qui étaient concentrées sur la partie de la table de roulement qui entre en contact avec le champignon du rail (figure 19). Ces bosselures étaient compatibles avec le fait que la roue était entrée en contact avec des débris de la roue R4.

Figure 19. État de la roue R3 après le déraillement  
(Source : BST)

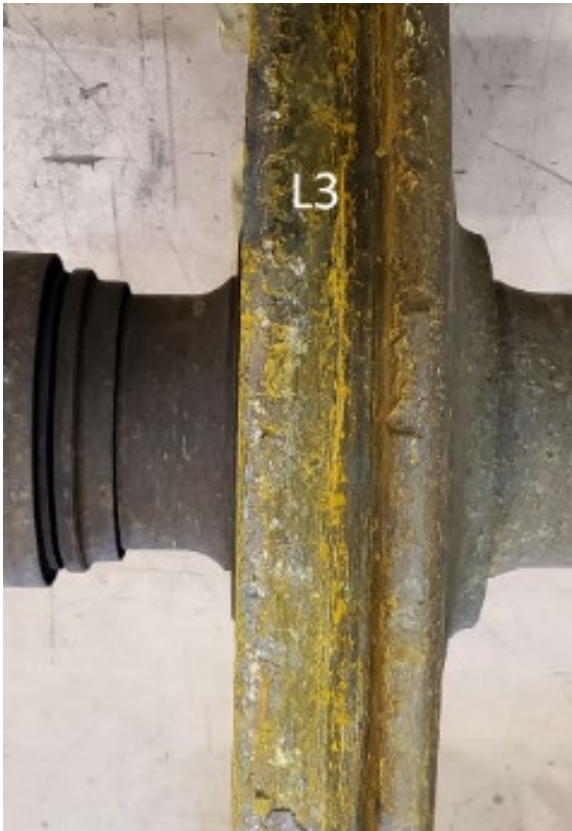
Les dommages suivants ont été constatés sur la roue L3 (figure 20) :

Figure 20. État de la roue L3 après le déraillement, avec une largeur de jante réduite de 1,75 pouce (Source : BST)

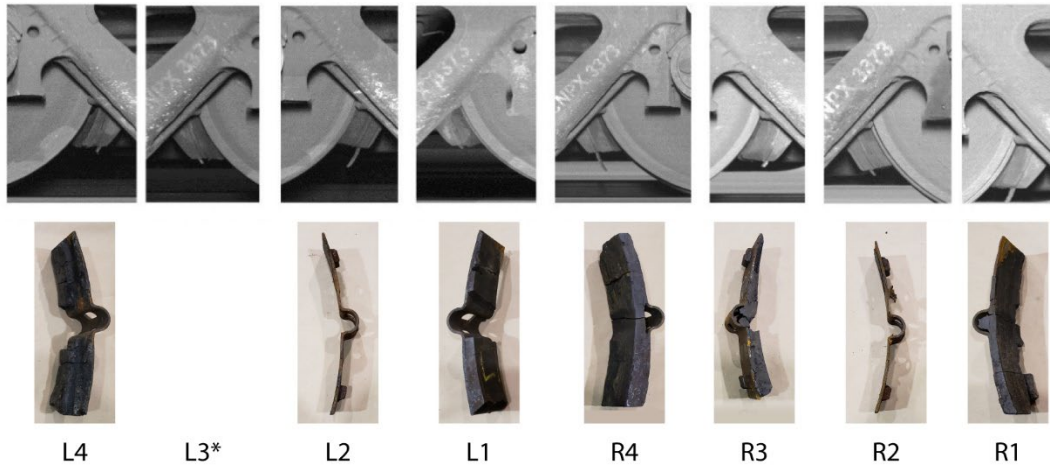
Figure 21. Photos des semelles de frein du wagon CNPX 3373 prises par le portail d'inspection des trains au point milliaire 85,6 de la subdivision de Maple Creek le 11 septembre 2020 (rangée supérieure) et photos des mêmes semelles de frein prises après le déraillement (rangée inférieure) (Source : Canadien Pacifique [rangée supérieure] et BST [rangée inférieure])

Comme le montre la figure, les semelles de frein étaient beaucoup plus usées au moment du déraillement, et ce, à un degré inhabituel pour seulement 4 jours de service. En moyenne, la durée de vie des semelles de frein des trains transportant de la potasse sur cet itinéraire est de 8 à 10 mois.

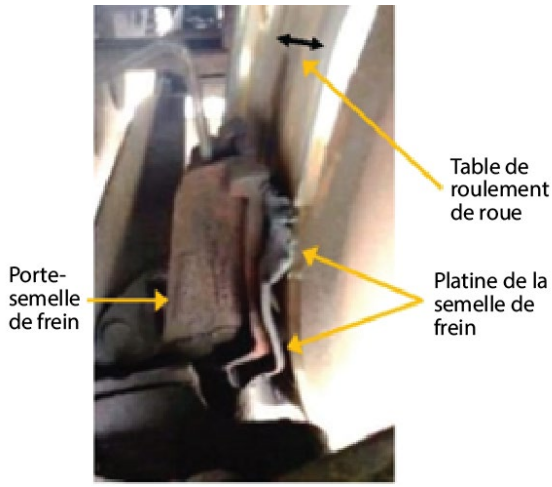
Figure 22. État de la semelle de frein de la roue L3 après le déraillement (Source : Canadien Pacifique, avec annotations du BST)

Le laboratoire du BST a examiné les semelles de frein récupérées du wagon CNPX 3373 après le déraillement. Il a constaté que les semelles de frein des positions R1 et L1 présentaient une usure inégale de haut en bas. Les parties supérieures avaient été usées jusqu'à la platine, tandis que les parties inférieures étaient encore recouvertes de matériau de semelle de frein. Les semelles de frein des positions R2 et L2 étaient dénuées de matériau et les platines en métal présentaient du bleuissage. La semelle de frein à la position R3 avait encore du matériau, mais présentait un aspect glacé sur l'ensemble de sa surface. Les semelles de frein des positions R4 et L4 étaient les plus épaisses et présentaient un certain glaçage. L'aspect glacé des semelles indique qu'elles ont été exposées à des températures élevées en raison d'un contact prolongé avec la table de roulement des roues.
