RAPPORT D'ENQUÊTE SUR LA SÉCURITÉ DU TRANSPORT MARITIME M21P0297

PERTE DE CONTENEURS À LA MER ET INCENDIE SUBSÉQUENT

Porte-conteneurs *ZIM Kingston*
Banc La Pérouse (Colombie-Britannique)
21 octobre 2021

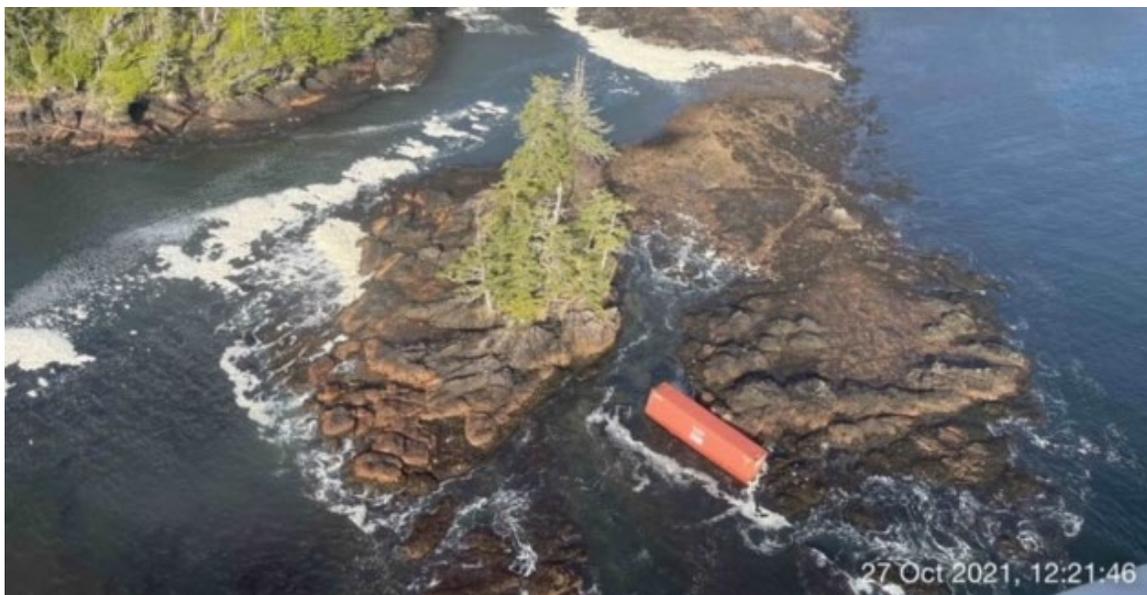
Figure 5. Conteneur du ZIM Kingston échoué à terre (Source : Transports Canada)

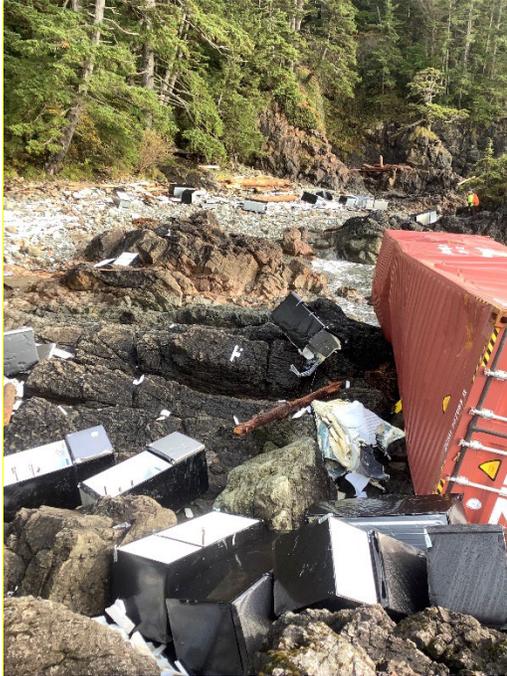
Figure 6. Conteneur du *ZIM Kingston* et réfrigérateurs sur la plage au cap Palmerston, en Colombie-Britannique (Source : Pacificus Biological Services Ltd.)

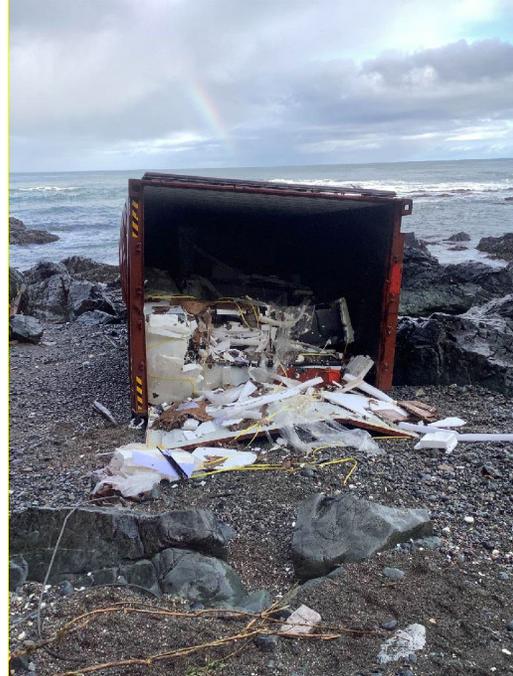
Figure 7. Conteneur du *ZIM Kingston* ouvert, contenant des débris de plastique, à la baie Shuttleworth, en Colombie-Britannique (Source : Pacificus Biological Services Ltd.)

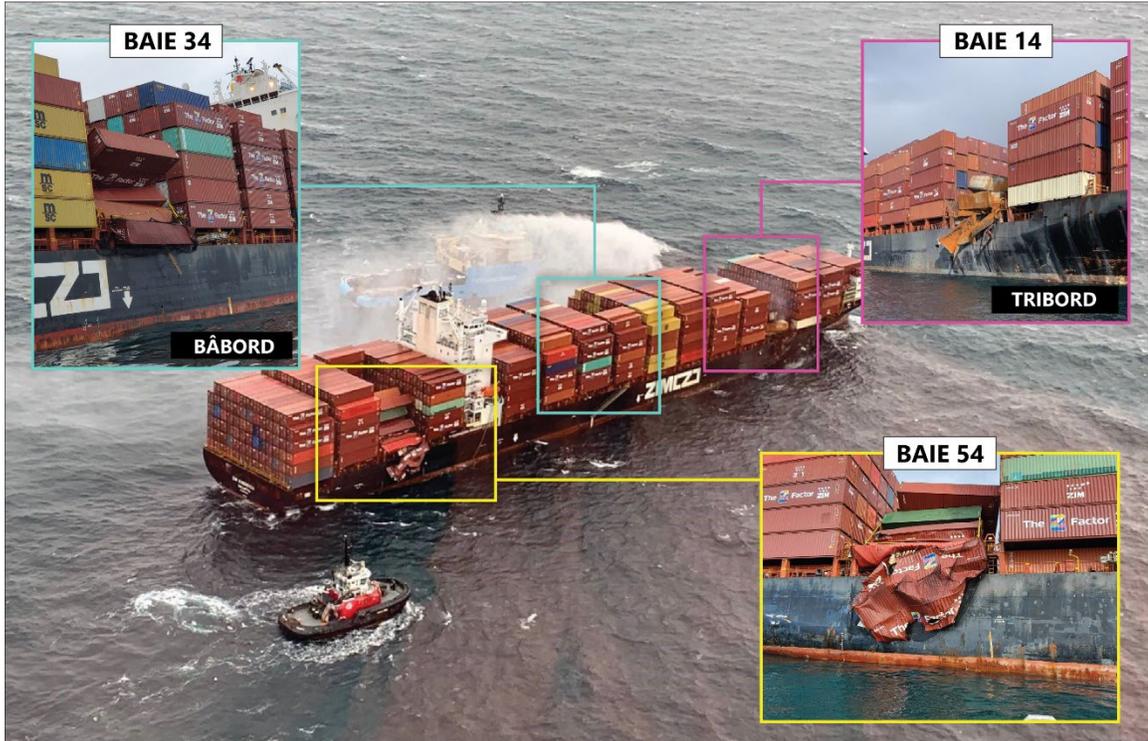
Figure 8. Baies dont des conteneurs ont été endommagés ou perdus à la mer (Source de l'image principale : Transports Canada; source des images en médaillon : BST)

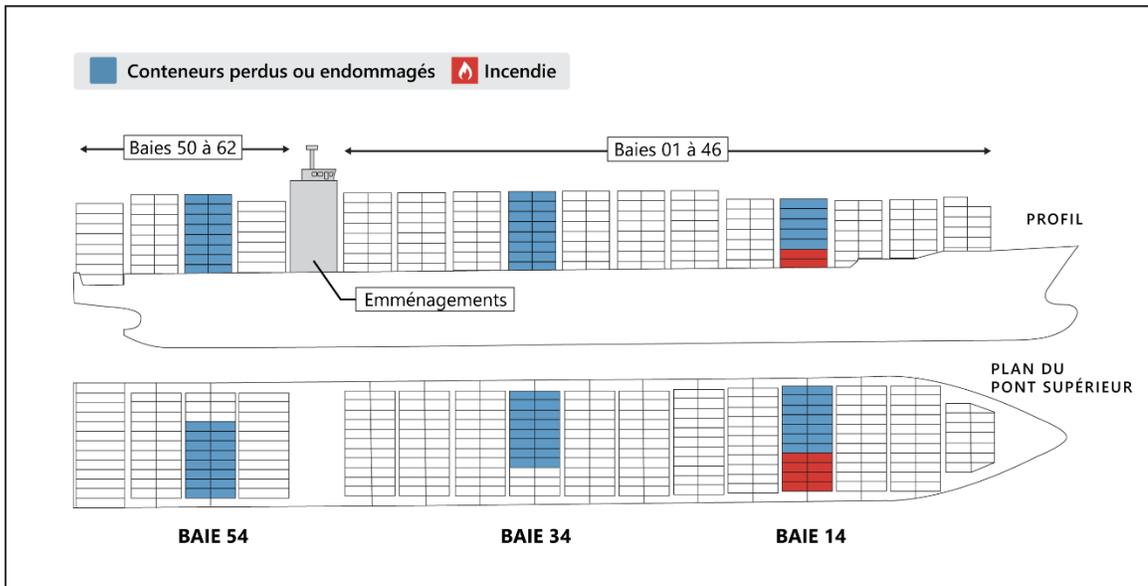
Figure 9. Baies dont des conteneurs ont été perdus ou endommagés, et emplacement des conteneurs qui ont pris feu (Source : BST)

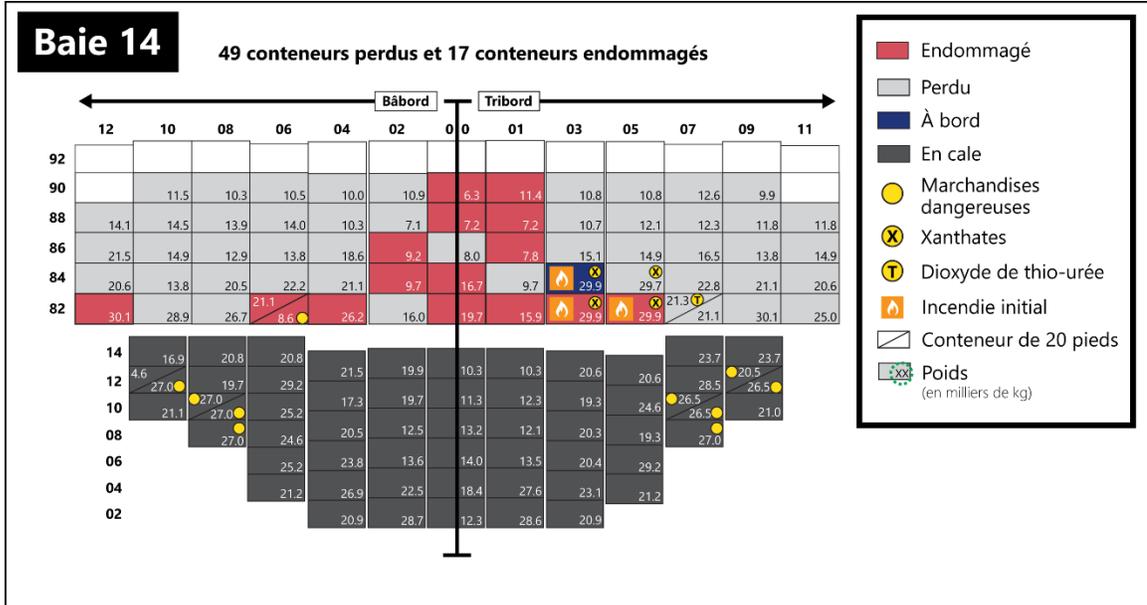
La baie 14 contenait une combinaison de conteneurs de 40 pieds et de conteneurs de 20 pieds sur le pont. Les conteneurs de 20 pieds étaient arrimés par paires bout à bout, de

manière à former une longueur équivalente à celle des conteneurs de 40 pieds. Quarante-neuf conteneurs de la baie 14 ont été perdus à la mer et 17 ont été endommagés (figure 10).

Figure 10. Coupe transversale de la baie 14 montrant les conteneurs perdus et endommagés (vue de l'arrière vers l'avant) (Source : BST)

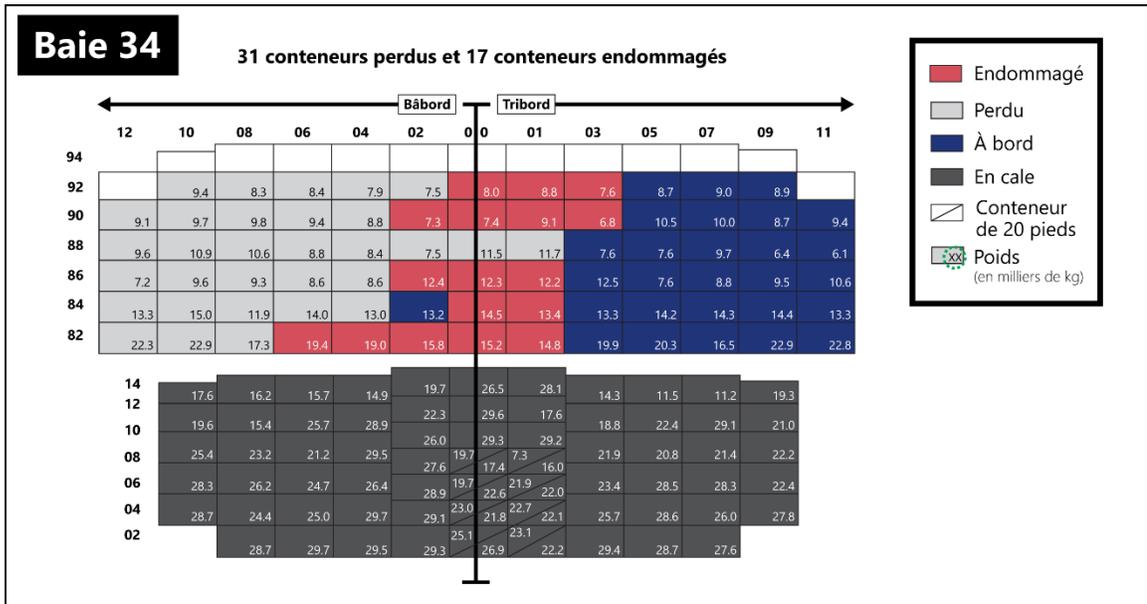
La baie 34 ne contenait que des conteneurs de 40 pieds sur le pont. Trente et un conteneurs de la baie 34 ont été perdus à la mer et 17 ont été endommagés (figure 11).

Figure 11. Coupe transversale de la baie 34 montrant les conteneurs perdus et endommagés (vue de l'arrière vers l'avant) (Source : BST)

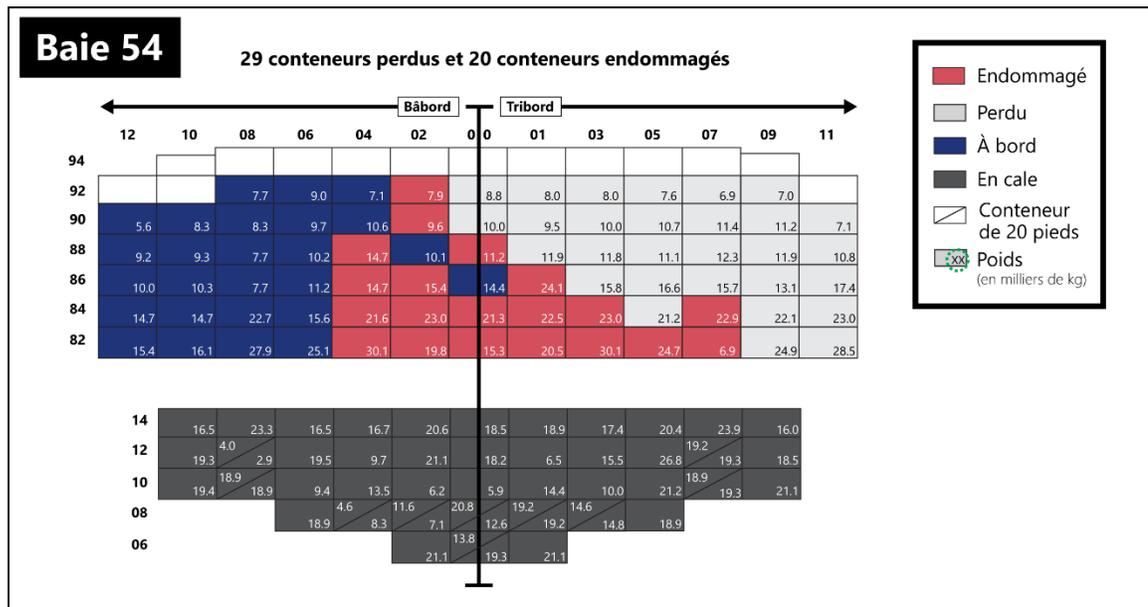
La baie 54 ne contenait que des conteneurs de 40 pieds sur le pont. Vingt-neuf conteneurs de la baie 54 ont été perdus à la mer et 20 ont été endommagés (figure 12).

Figure 12. Coupe transversale de la baie 54 montrant les conteneurs perdus et endommagés (vue de l'arrière vers l'avant) (Source : BST)

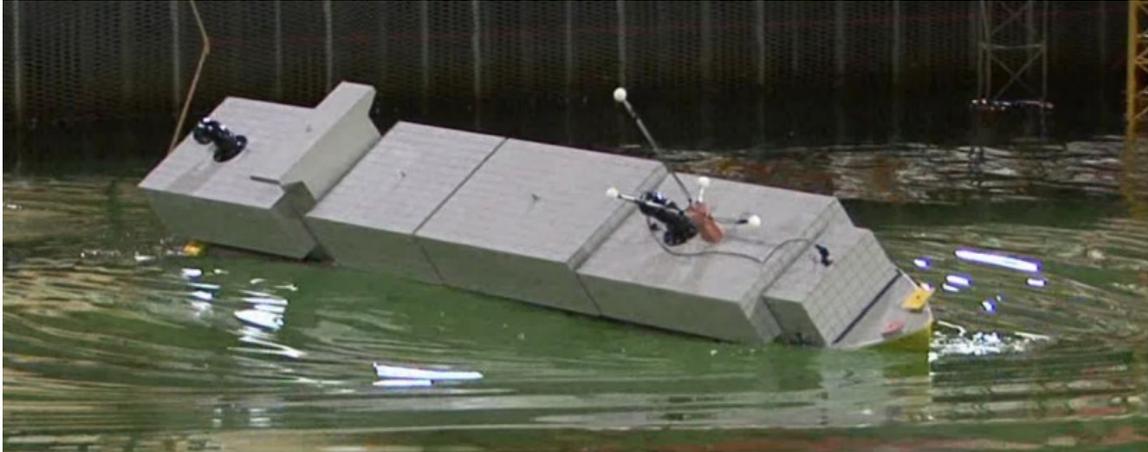
Figure 18. Image fixe du modèle du *ZIM Kingston* roulant à des angles prononcés pendant les essais. Remarquez que le niveau de l'eau atteint les conteneurs sur le pont; à pleine échelle, on estimerait que le navire est frappé par des paquets de mer (Source : Conseil national de recherches Canada)

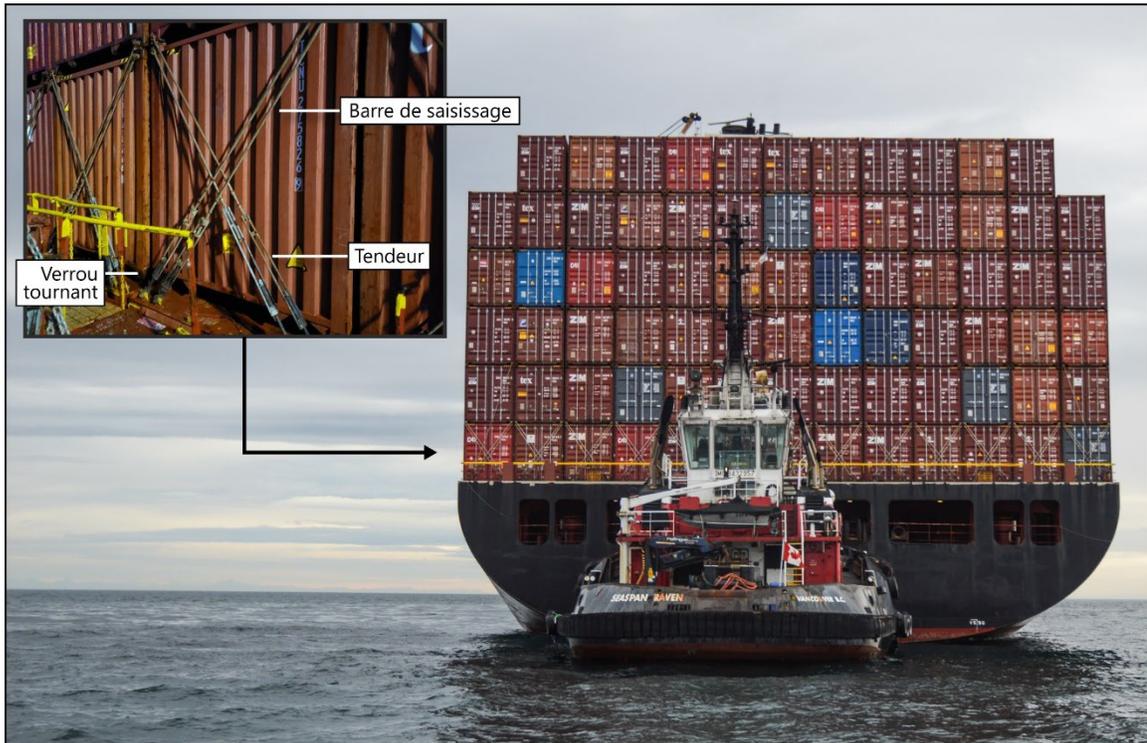
Figure 23. Composants d'arrimage utilisés pour fixer les conteneurs sur le *ZIM Kingston* (points d'assise non visibles) (Source des images principale et en médaillon : BST)

Le BST a procédé à un examen visuel d'échantillons de tendeurs, de verrous tournants, de barres de saisissage et de points d'assise provenant de la baie 14. Les barres de saisissage montraient de légers signes de flexion qui pourraient correspondre à des dommages survenus lors de l'effondrement des piles. Aucune des barres de saisissage ni aucun des tendeurs de l'échantillon ne présentait d'autres signes de dommages importants. Il y avait des éraflures, de petites marques de surface et de la corrosion, auxquelles on peut s'attendre pour ces composants. Aucun des dommages constatés n'aurait vraisemblablement conduit à une défaillance.

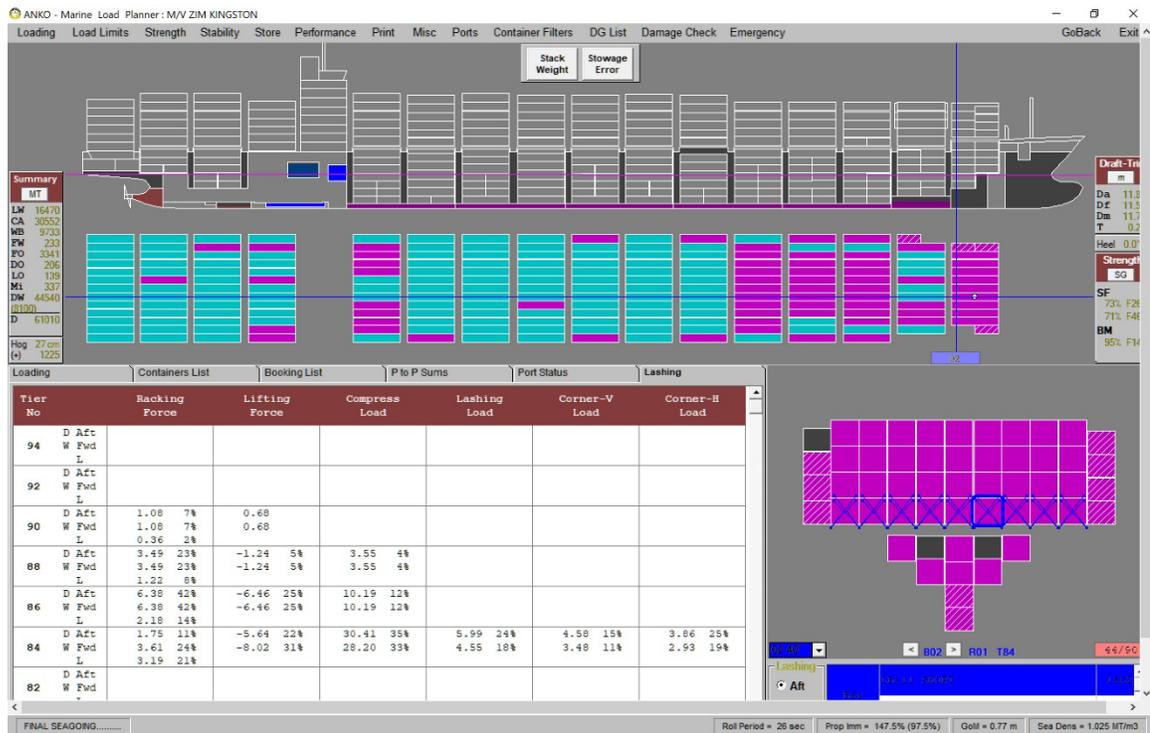
Figure 24. Capture d'écran du logiciel de planification du chargement du ZIM Kingston montrant des conteneurs soumis à des forces d'arrimage excessives pour l'angle de roulis nominal (indiqués en aigue-marine) (Source : BST)

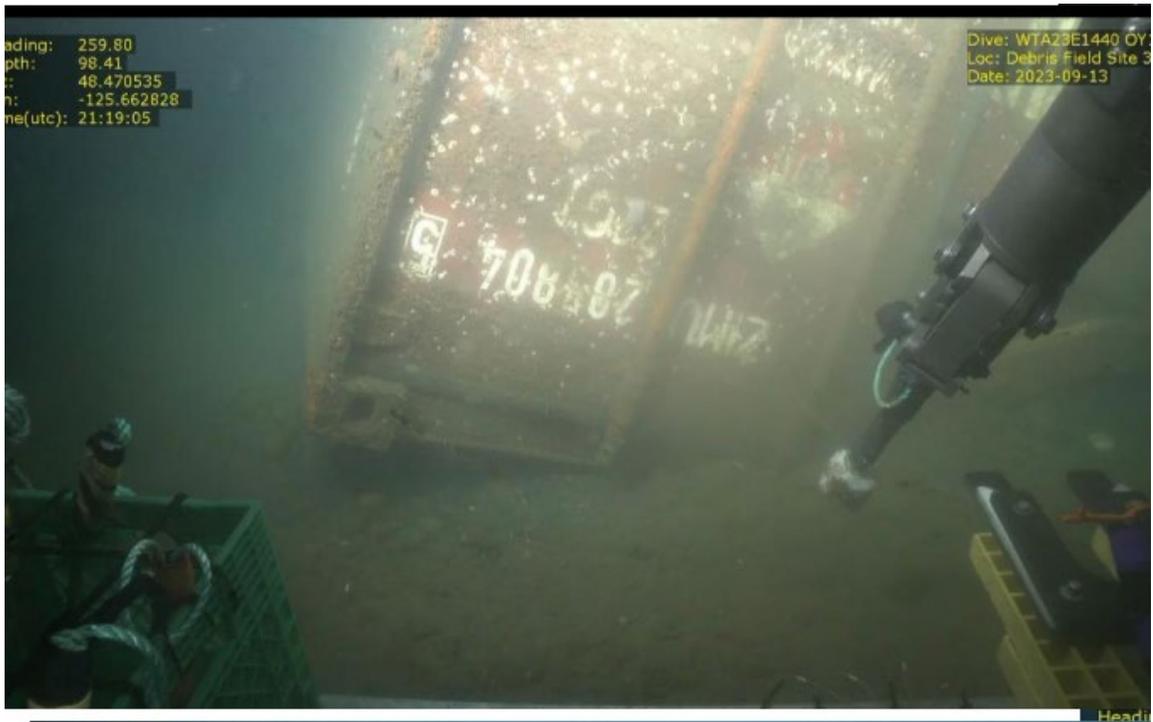
Figure 25. Un conteneur de ZIM sur le fond océanique (Source : MPO)

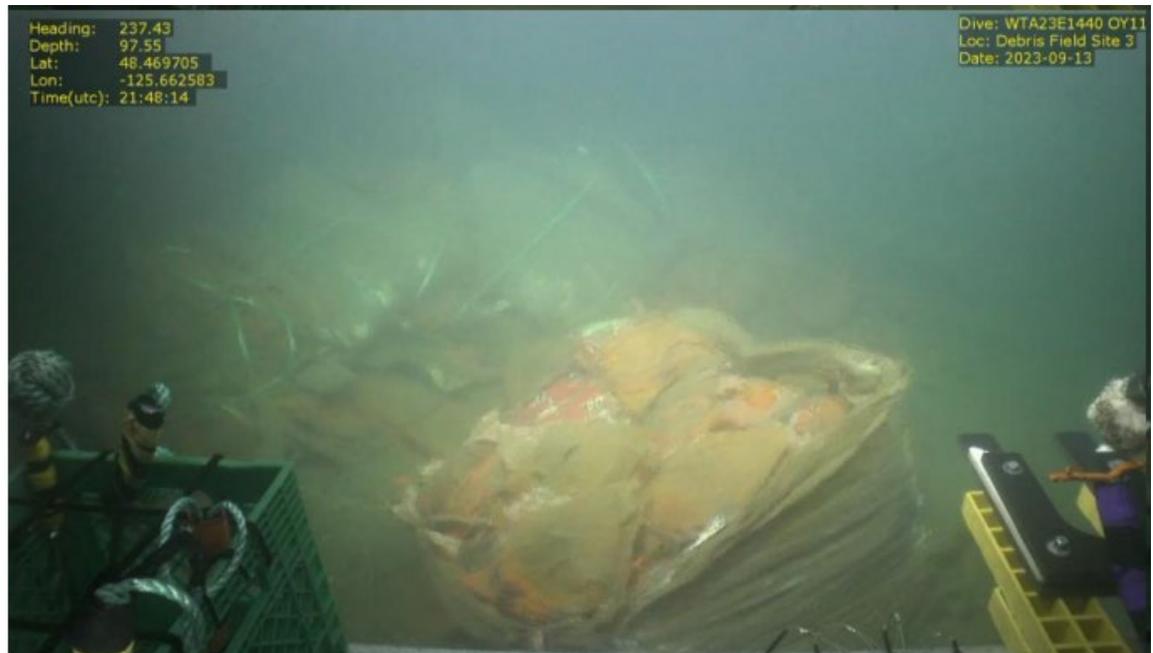
Figure 26. Débris de plastique sur le fond océanique (Source : MPO)

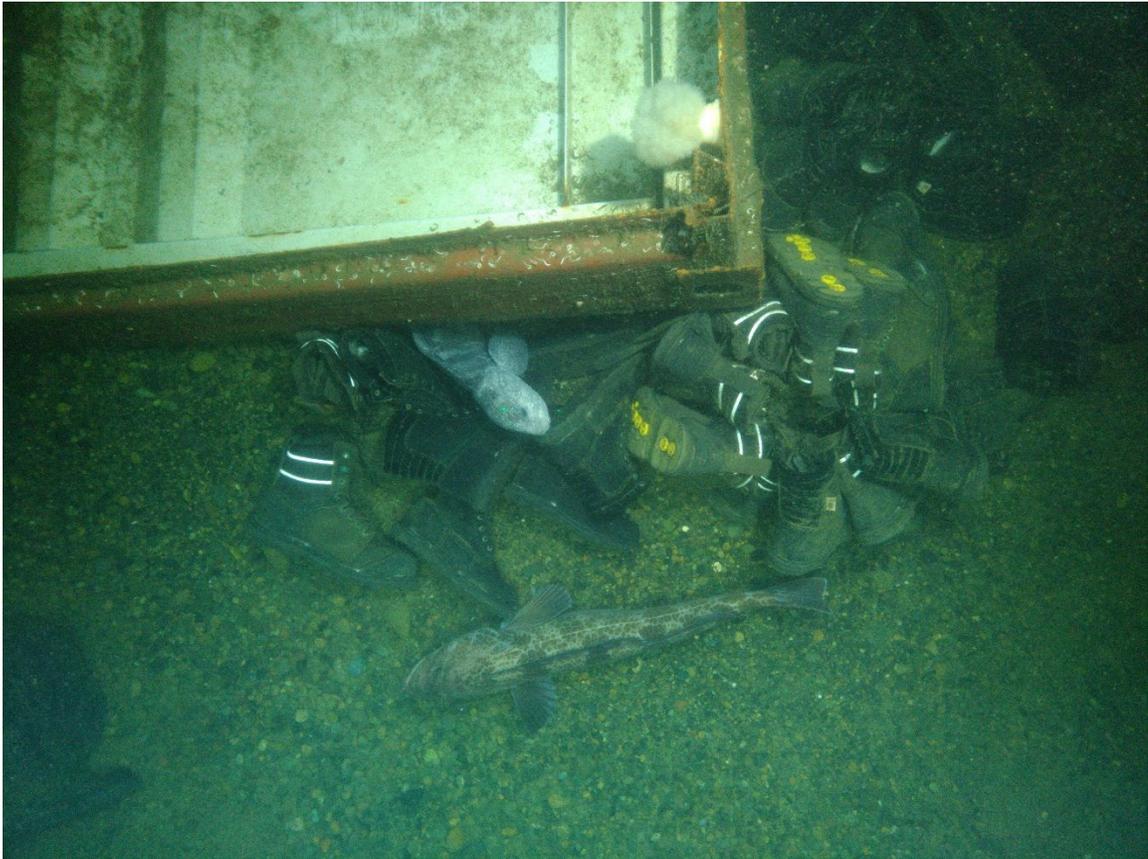
Figure 27. Bottes sur le fond océanique (Source : MPO)
