# RAPPORT D'ENQUÊTE SUR LA SÉCURITÉ DU TRANSPORT MARITIME M22P0298

## **RISQUE D'ABORDAGE ET CHAVIREMENT**

Navire de marchandises générales *Saga Beija-Flor* et embarcation de  
plaisance BC4010135  
Port de Vancouver (Colombie-Britannique)  
15 octobre 2022

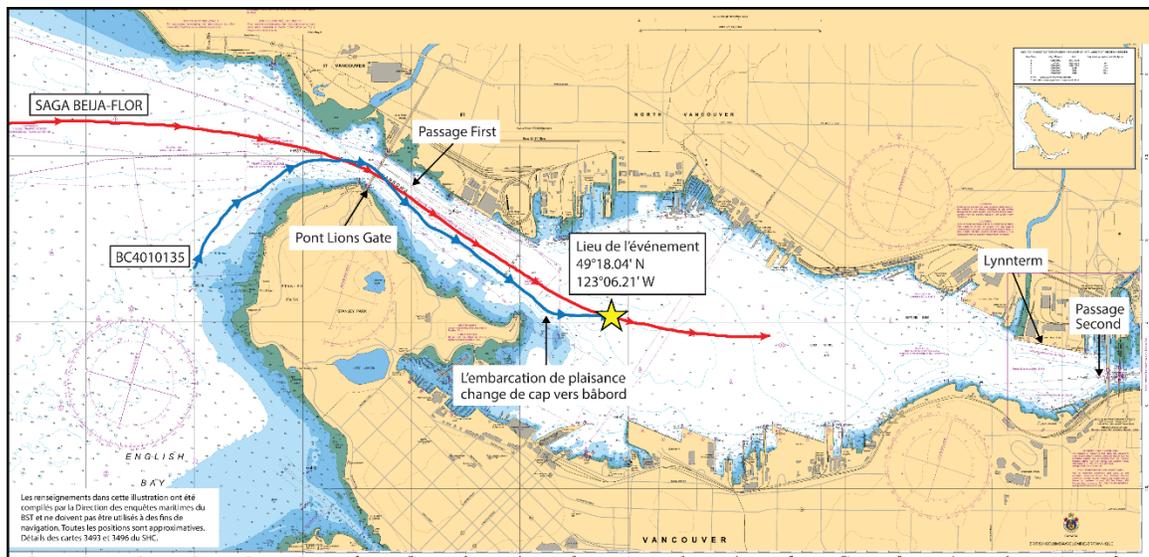
Vers 10 h 31, l'embarcation de plaisance est passée sous le pont Lions Gate à une vitesse de 5,9 nœuds, en restant au centre du chenal. Vers 10 h 43, le conducteur a effectué un changement de cap d'environ 30° sur bâbord, se dirigeant vers le centre du passage Second. Vers 10 h 46 min 50 s, l'embarcation de plaisance a croisé de près la proue du *Saga Beija-Flor*.

Figure 3. Trajectoires du navire *Saga Beija-Flor* et de l'embarcation de plaisance BC4010135, avec le lieu de l'événement (Source : Cartes 3493 et 3496 du Service hydrographique du Canada, avec modifications du BST)

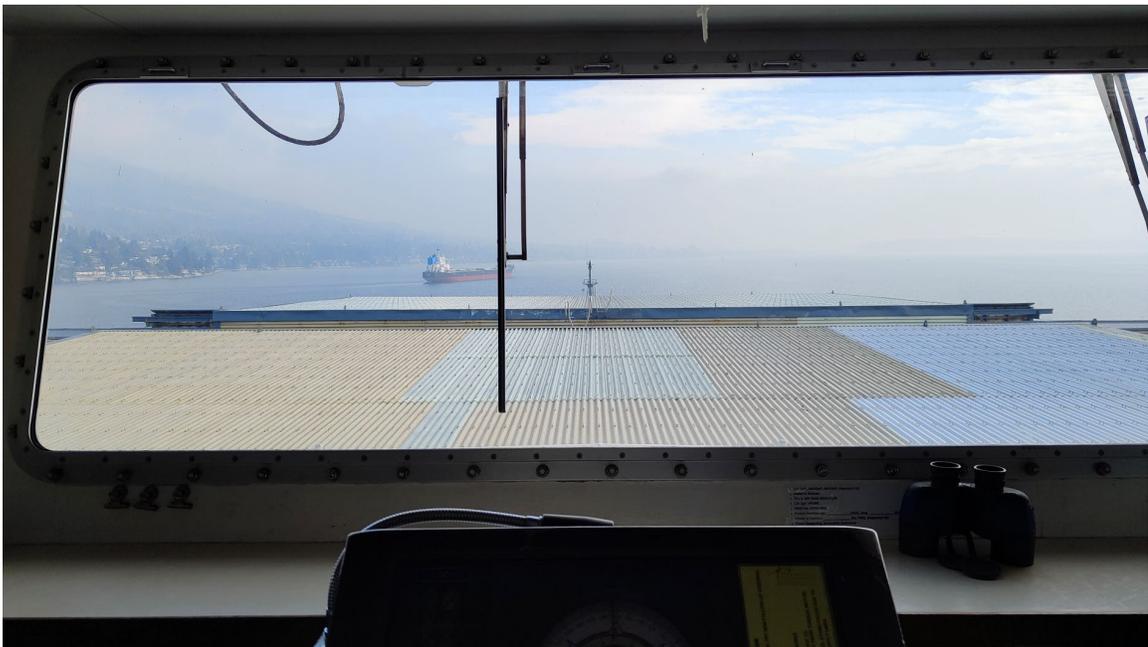
Figure 6. Vue de la surface de la mer à partir du poste de conduite du *Saga Beija-Flor* avec les grues portiques en position arrimée à l'arrière (Source : BST)

Le BST a utilisé les plans du navire pour calculer la ligne de visibilité entre le poste de conduite et la surface de la mer aux tirants d'eau utiles. Le jour de l'événement, la ligne de visibilité calculée à partir du poste de conduite était d'environ 545 m le long de l'axe longitudinal, et d'environ 565 m à un angle de 14,9. Le navire était conforme aux dispositions de la Convention SOLAS relatives à la visibilité à la passerelle de navigation, mais il naviguait avec un angle mort (figure 7).

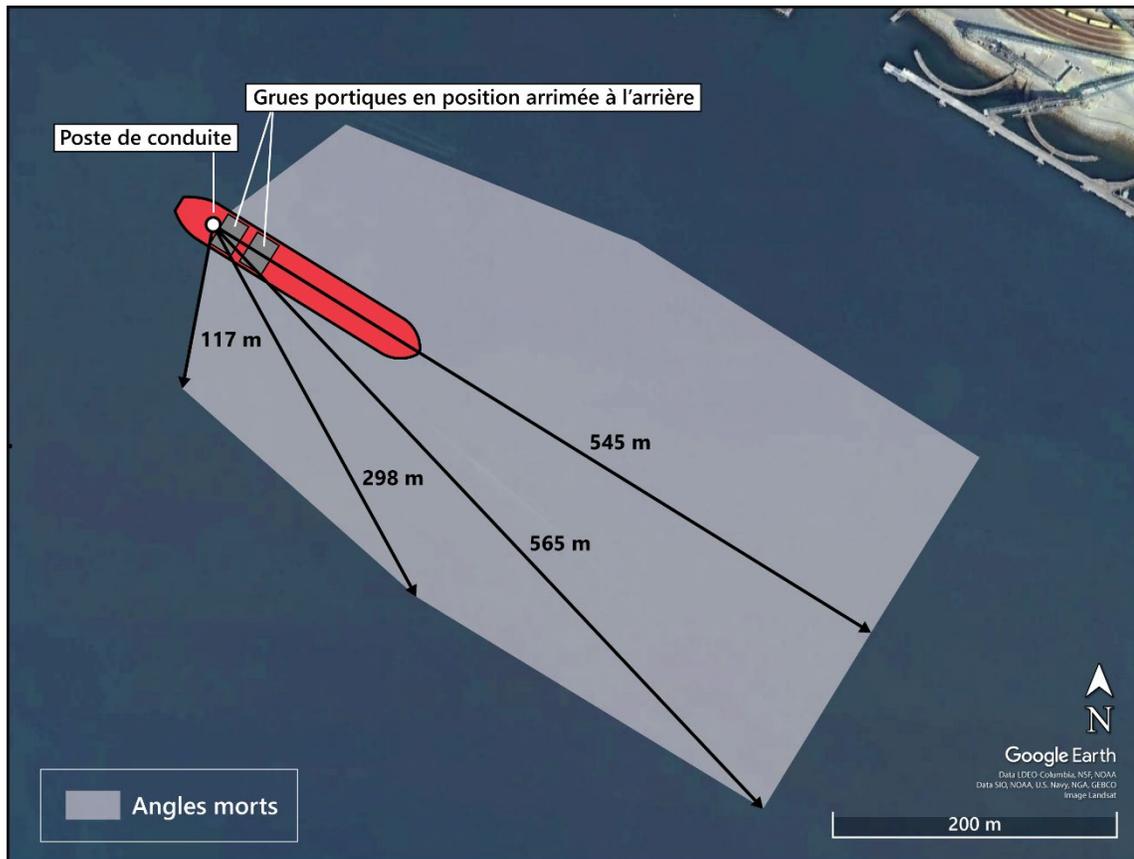
Figure 7. Illustration des angles morts à partir du poste de conduite du Saga Beija-Flor avec les grues portiques en position arrimée à l'arrière (Source : Google Earth, avec annotations du BST)

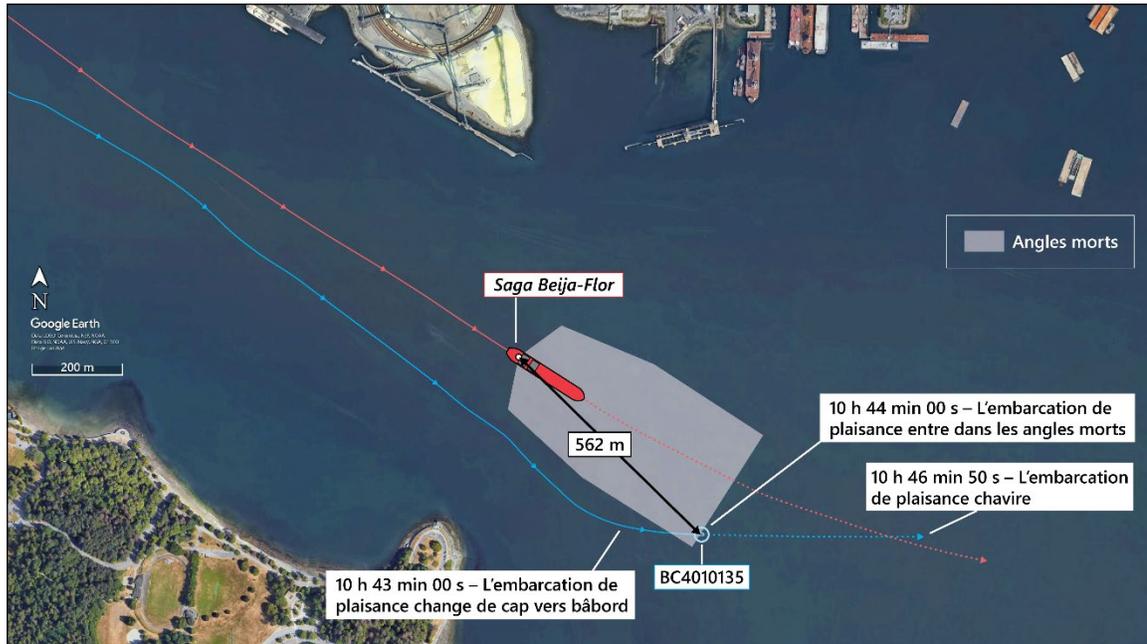
En outre, la visibilité à partir de la passerelle du navire de marchandises était entravée par les grues portiques arrimées. À l'aide des mesures du plan de visibilité de la passerelle de navigation du navire, le BST a déterminé que l'embarcation de plaisance a pénétré dans l'angle mort du *Saga Beija-Flor* à 10 h 44, alors qu'elle se trouvait à 562 m devant la passerelle. En l'absence d'une vigie attirée à la passerelle ou à la proue, l'équipage disposait d'un laps de temps étroit (environ 1 minute) pour se rendre compte que l'embarcation de plaisance présentait un danger pour la navigation après avoir changé de cap sur bâbord (figure 8).

Figure 8. Embarcation de plaisance BC4010135 pénétrant dans l'angle mort du *Saga Beija-Flor* (Source : Google Earth, avec annotations du BST)

L'équipe à la passerelle du *Saga Beija-Flor* n'a pas vu l'embarcation de plaisance croiser la route du navire de marchandises parce que l'embarcation était masquée par les grues portiques du navire, qui étaient en position arrimée.
