RAPPORT D'ENQUÊTE SUR LA SÉCURITÉ DU TRANSPORT MARITIME M21P0297

PERTE DE CONTENEURS À LA MER ET INCENDIE SUBSÉQUENT

Porte-conteneurs *ZIM Kingston*
Banc La Pérouse (Colombie-Britannique)
21 octobre 2021

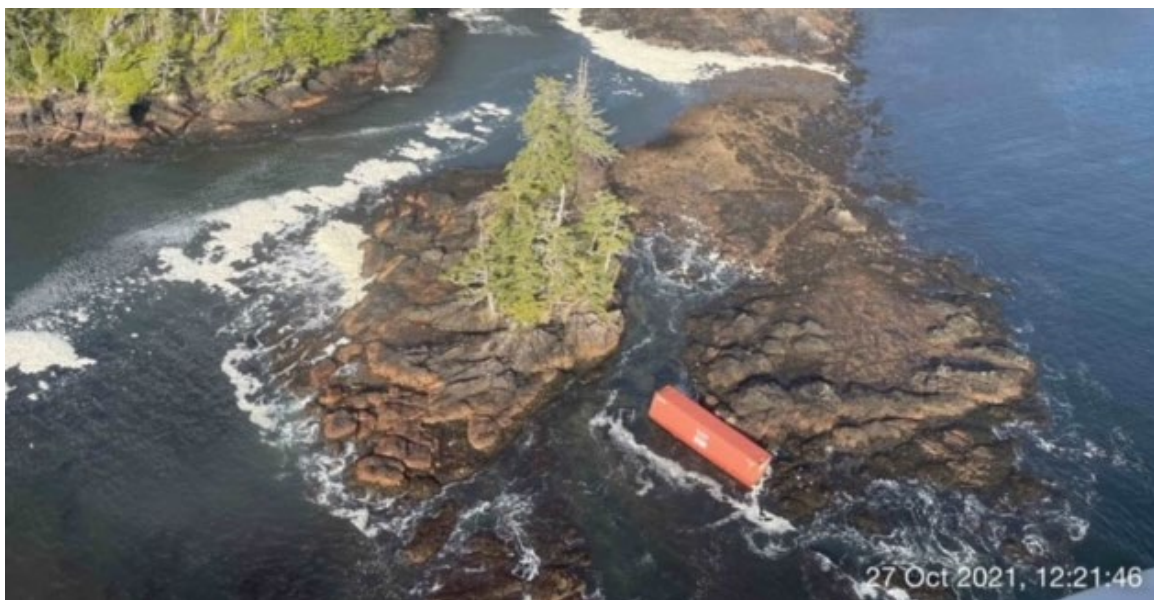
Figure 5. Conteneur du ZIM Kingston échoué à terre (Source : Transports Canada)

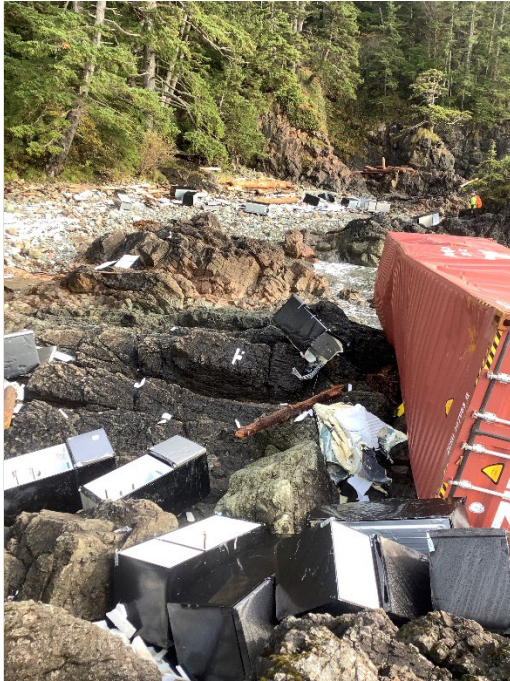
Figure 6. Conteneur du *ZIM Kingston* et réfrigérateurs sur la plage au cap Palmerston, en Colombie-Britannique (Source : Pacificus Biological Services Ltd.)

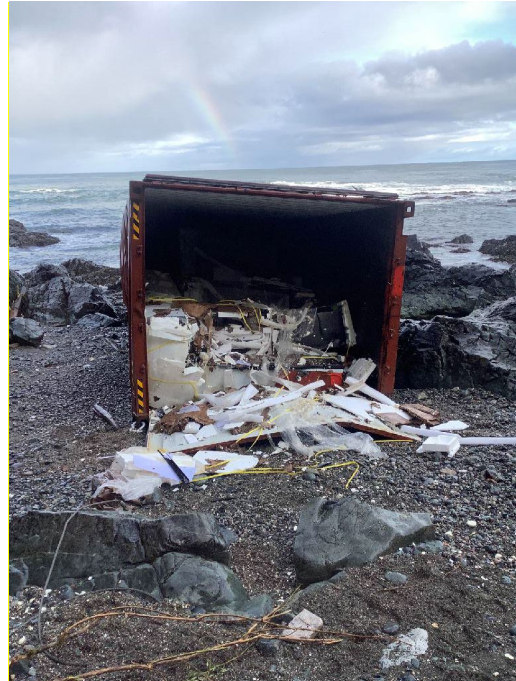
Figure 7. Conteneur du *ZIM Kingston* ouvert, contenant des débris de plastique, à la baie Shuttleworth, en Colombie-Britannique (Source : Pacificus Biological Services Ltd.)

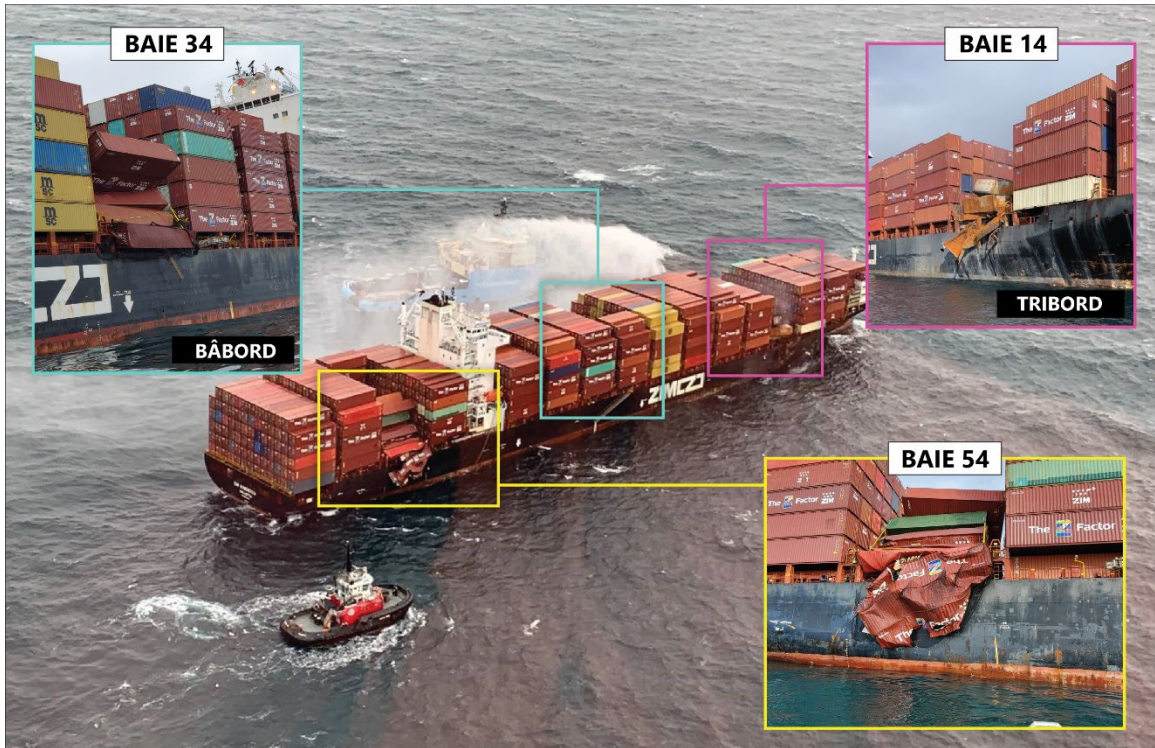
Figure 8. Baies dont des conteneurs ont été endommagés ou perdus à la mer (Source de l'image principale : Transports Canada; source des images en médaillon : BST)

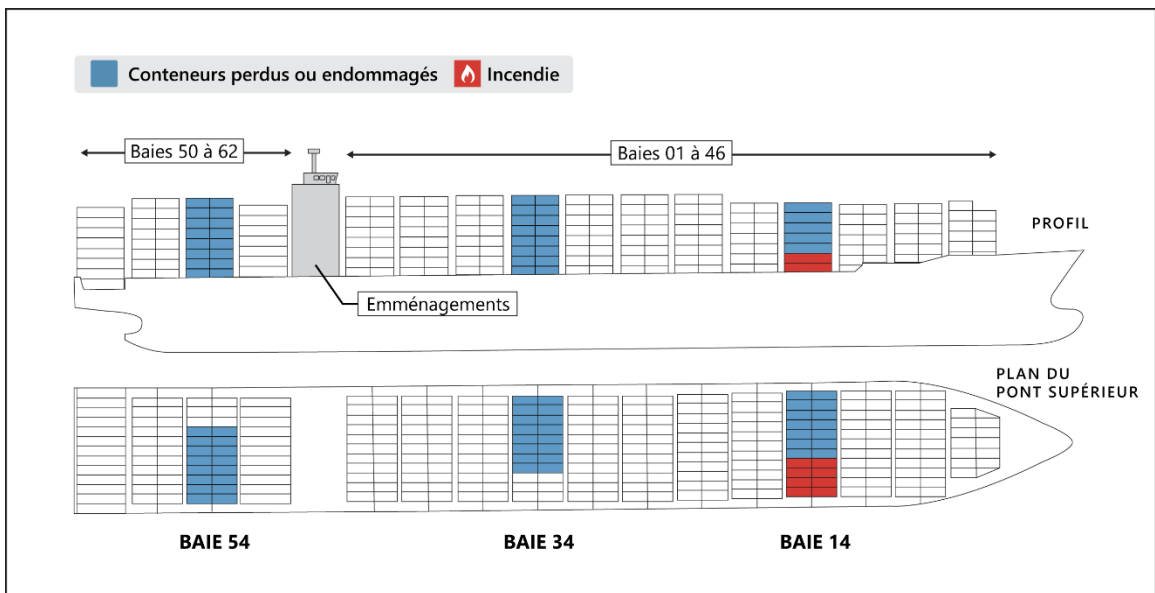
Figure 9. Baies dont des conteneurs ont été perdus ou endommagés, et emplacement des conteneurs qui ont pris feu (Source : BST)

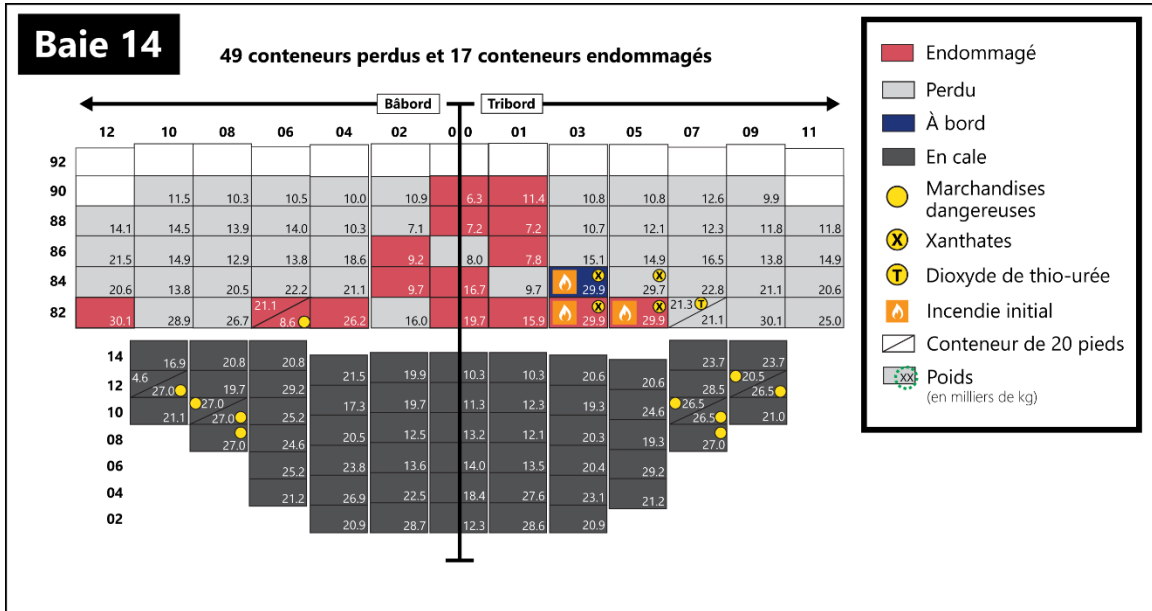
manière à former une longueur équivalente à celle des conteneurs de 40 pieds. Quarante-neuf conteneurs de la baie 14 ont été perdus à la mer et 17 ont été endommagés (figure 10).

Figure 10. Coupe transversale de la baie 14 montrant les conteneurs perdus et endommagés (vue de l'arrière vers l'avant) (Source : BST)

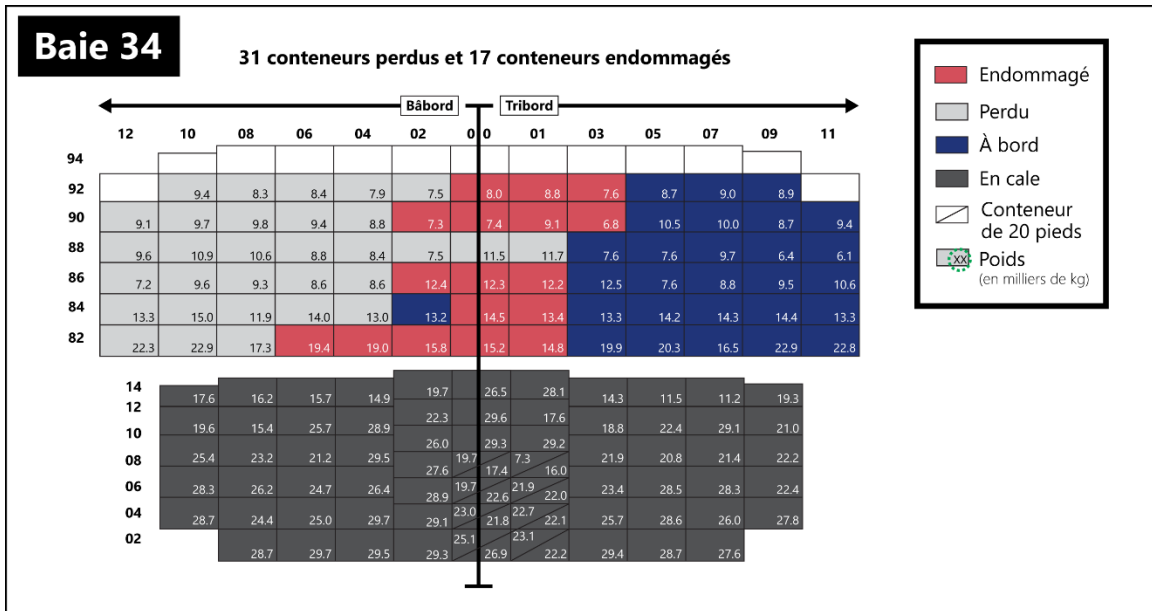
La baie 34 ne contenait que des conteneurs de 40 pieds sur le pont. Trente et un conteneurs de la baie 34 ont été perdus à la mer et 17 ont été endommagés (figure 11).

Figure 11. Coupe transversale de la baie 34 montrant les conteneurs perdus et endommagés (vue de l'arrière vers l'avant) (Source : BST)

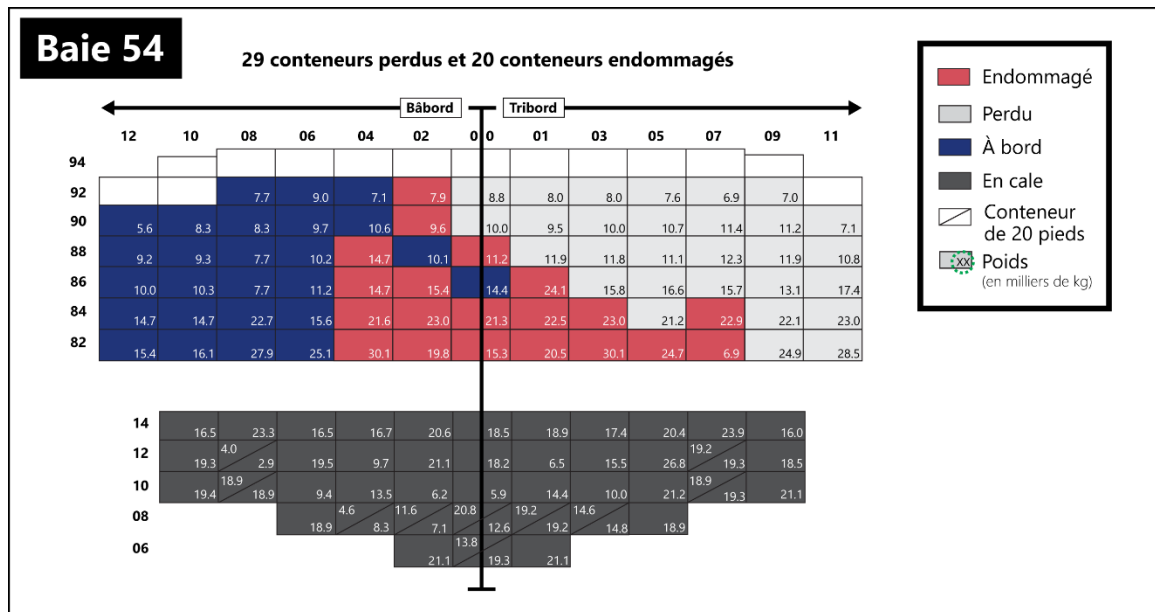
La baie 54 ne contenait que des conteneurs de 40 pieds sur le pont. Vingt-neuf conteneurs de la baie 54 ont été perdus à la mer et 20 ont été endommagés (figure 12).

Figure 12. Coupe transversale de la baie 54 montrant les conteneurs perdus et endommagés (vue de l'arrière vers l'avant) (Source : BST)

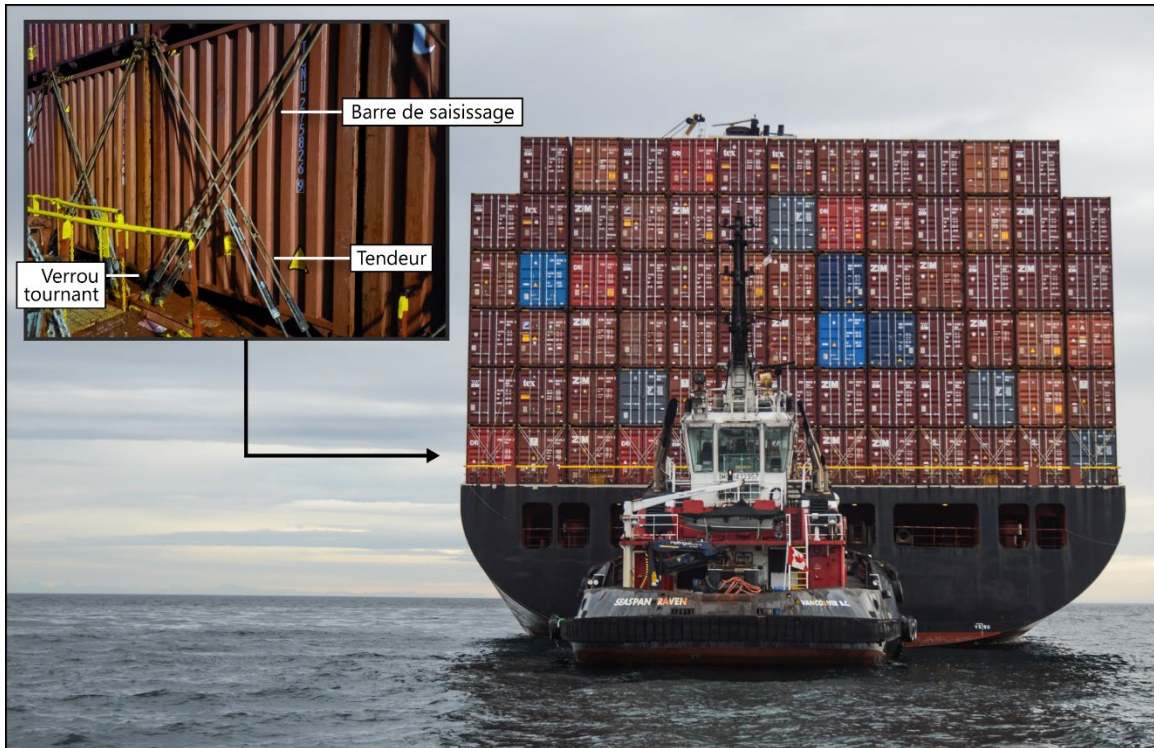
Figure 23. Composants d'arrimage utilisés pour fixer les conteneurs sur le *ZIM Kingston* (points d'assise non visibles) (Source des images principale et en médaillon : BST)

Le BST a procédé à un examen visuel d'échantillons de tendeurs, de verrous tournants, de barres de saisissage et de points d'assise provenant de la baie 14. Les barres de saisissage montraient de légers signes de flexion qui pourraient correspondre à des dommages survenus lors de l'effondrement des piles. Aucune des barres de saisissage ni aucun des tendeurs de l'échantillon ne présentait d'autres signes de dommages importants. Il y avait des éraflures, de petites marques de surface et de la corrosion, auxquelles on peut s'attendre pour ces composants. Aucun des dommages constatés n'aurait vraisemblablement conduit à une défaillance.

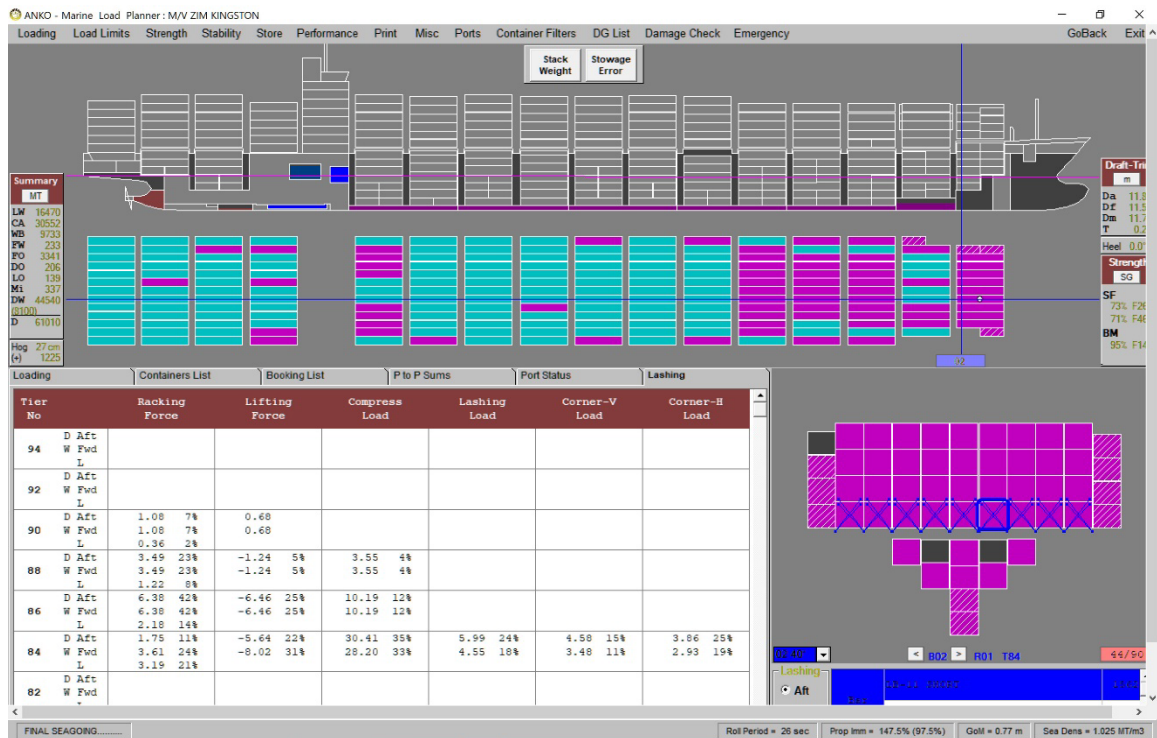
Figure 24. Capture d'écran du logiciel de planification du chargement du ZIM Kingston montrant des conteneurs soumis à des forces d'arrimage excessives pour l'angle de roulis nominal (indiqués en aigue-marine) (Source : BST)

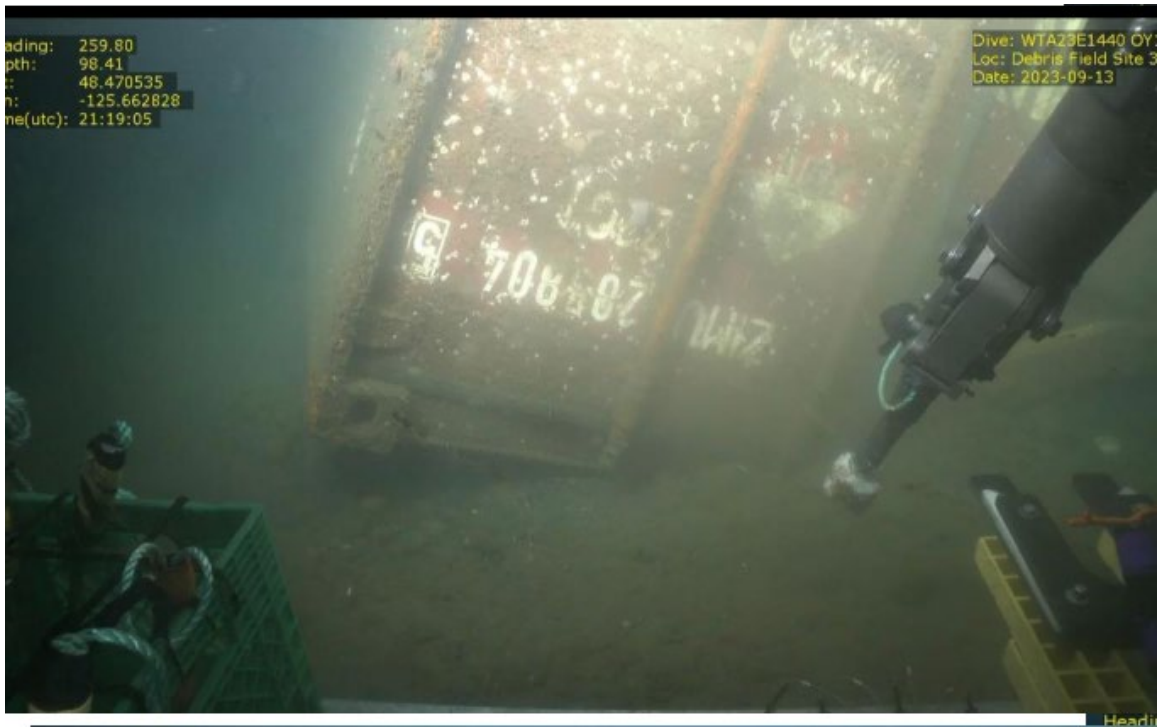
Figure 25. Un conteneur de ZIM sur le fond océanique (Source : MPO)

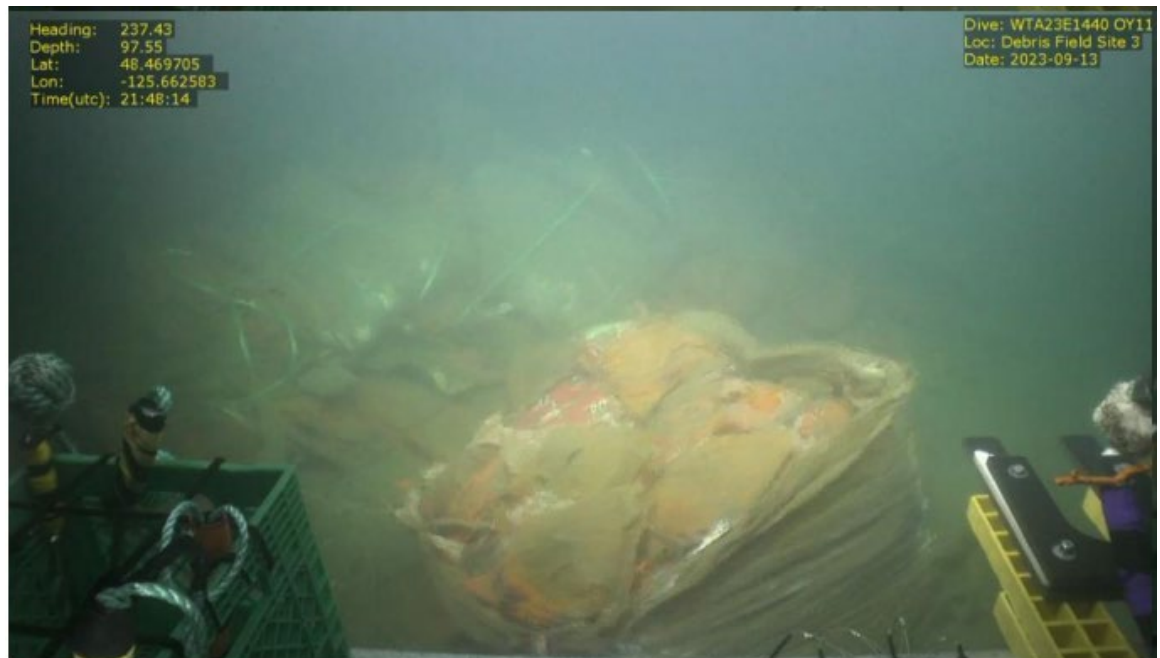
Figure 26. Débris de plastique sur le fond océanique (Source : MPO)

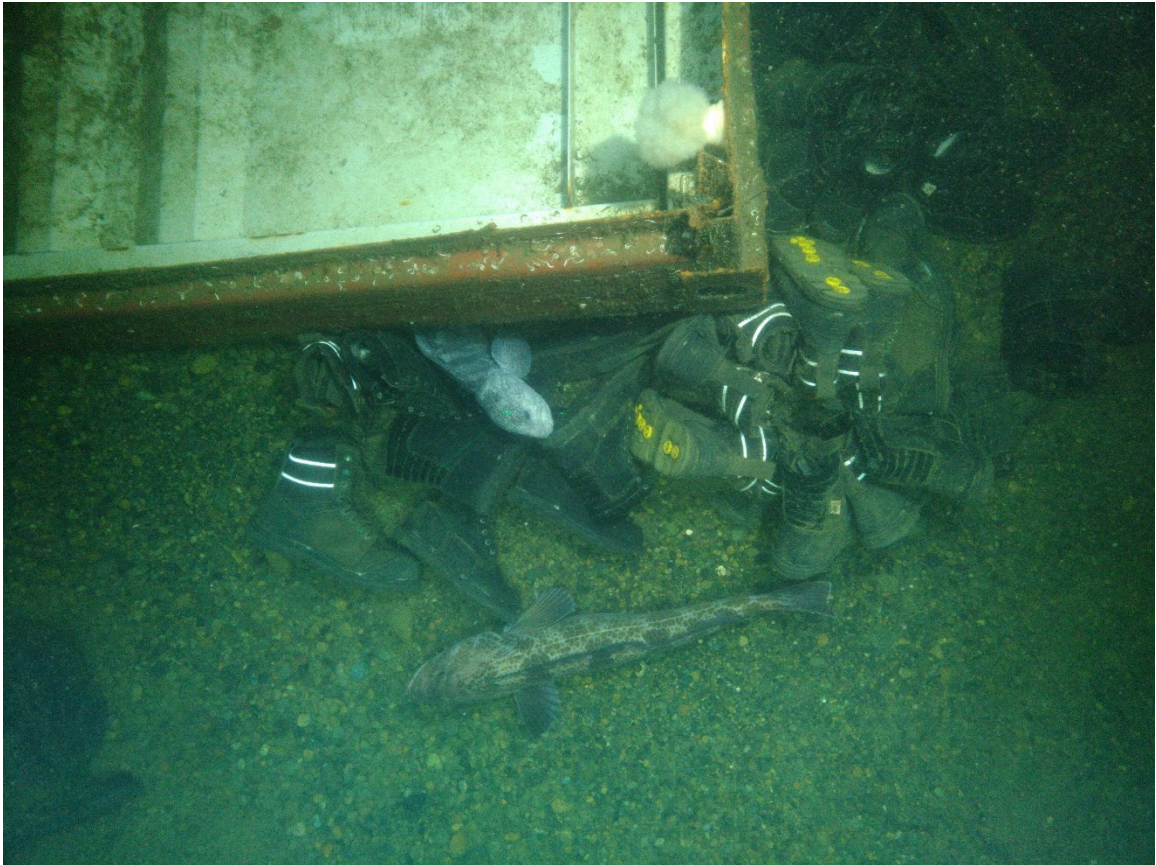
Figure 27. Bottes sur le fond océanique (Source : MPO)
