RAPPORT D'ENQUÊTE SUR LA SÉCURITÉ DU TRANSPORT MARITIME M22P0259

CHAVIREMENT ET NAUFRAGE SUBSÉQUENT

Bateau à passagers *Island Bay*

10 septembre 2022

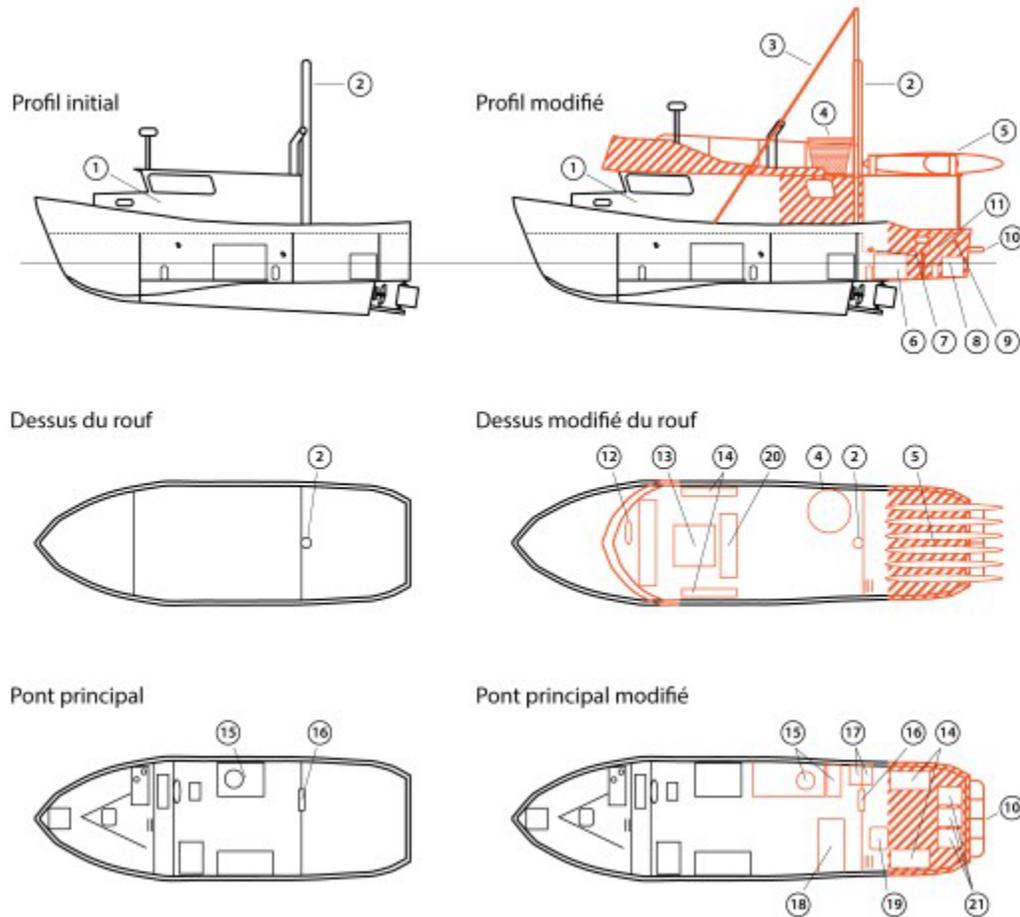
Figure 5. Diagramme comparant la configuration d'origine de l'*Island Bay* et sa configuration après modifications (Source : BST)

Légende : (1) pont, (2) mât, (3) stabilisateurs (bâbord et tribord), (4) casiers, (5) support avec kayaks et VFI, (6) réservoir de carburant auxiliaire, (7) sabords de décharge, (8) génératrice, (9) orifice d'évacuation de la cambuse, (10) treillis d'abordage et de plongée, (11) cambuse, (12) poste de barre, (13) radeau de sauvetage pour 8 personnes, (14) boîtes de rangement, (15) évier et cuisinière, (16) porte de la cuisine, (17) placard, (18) table/couche, (19) écoute du compartiment de l'appareil à gouverner, (20) rangement pour les gilets de sauvetage, (21) 3 écoutilles non étanches sur la cambuse. Les éléments et les zones colorés et hachurés représentent des ajouts.

1. Les effets cumulatifs des modifications apportées à l'*Island Bay* ont réduit la stabilité initiale du bateau, le rendant vulnérable à l'inclinaison, à l'envahissement par le haut et au chavirement.
2. En poursuivant sa route vers les eaux abritées de la baie Carpenter, le bateau a continué à être exposé au vent et à des conditions de mer de travers, ce qui a fait en sorte qu'il donne de la bande et ce qui l'a rendu plus vulnérable à la pénétration d'eau.
3. Soumis à la combinaison du vent, des vagues et de la marée, le bateau a pris une bande importante et a embarqué de l'eau sur le pont. L'eau accumulée a ensuite fait gîter le bateau, exacerbant la bande, ce qui a entraîné un envahissement par le haut. Par conséquent, l'*Island Bay* a perdu sa réserve de flottabilité et a chaviré.

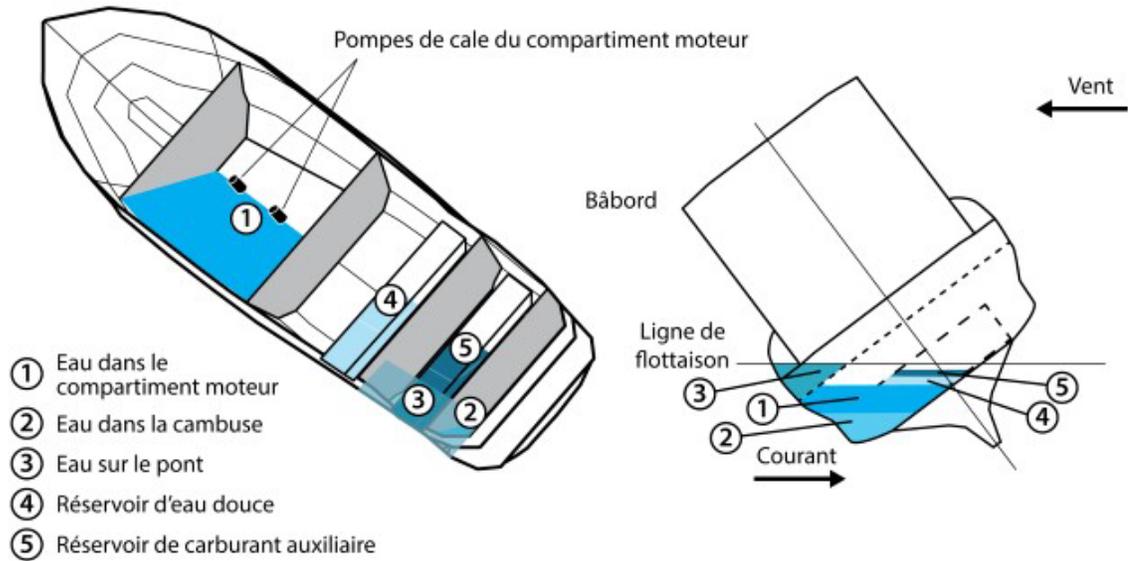
Figure 7. Diagramme illustrant la pénétration d'eau sur l'*Island Bay* avec un angle de bande de 37° et une gîte sur bâbord (Source : BST)

En poursuivant sa route vers les eaux abritées de la baie Carpenter, le bateau a continué à être exposé au vent et à des conditions de mer de travers, ce qui a fait en sorte qu'il donne de la bande et ce qui l'a rendu plus vulnérable à l'infiltration d'eau.
