RAPPORT D'ENQUÊTE SUR LA SÉCURITÉ DU TRANSPORT AÉRIEN A23P0063

COLLISION AVEC UN PLAN D'EAU

Immatriculation privée
Savannah (ultra-léger de type évolué), C-ISVG
Lac Simpson (Colombie-Britannique)
25 juin 2023

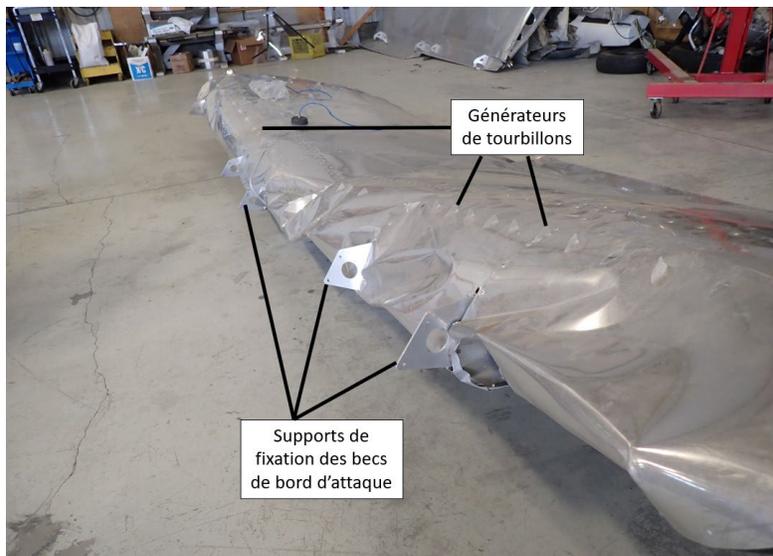
Sur les ailes de l'aéronef à l'étude, des générateurs de tourbillons avaient été installés dans la courbe supérieure des bords d'attaque des ailes. Sur les ailes, les supports de fixation des becs étaient fixés aux bords d'attaque, mais sans que les becs de bord d'attaque ne soient installés (figure 2).

Figure 2. Aile gauche de l'aéronef à l'étude montrant les générateurs de tourbillons et les supports de fixation des becs de bord d'attaque (Source : BST)

L'avionneur n'a approuvé ni le kit de mise à niveau du moteur ni l'ajout de générateurs de tourbillons sur les ailes sur l'aéronef à l'étude. De plus, l'ajout de générateurs de tourbillons sur les ailes n'avait pas été fait conformément au kit approuvé de l'avionneur.

On rappelle aux propriétaires d'avions ultra-légers de type évolué que les modifications apportées à leur aéronef doivent être approuvées au préalable par l'avionneur.

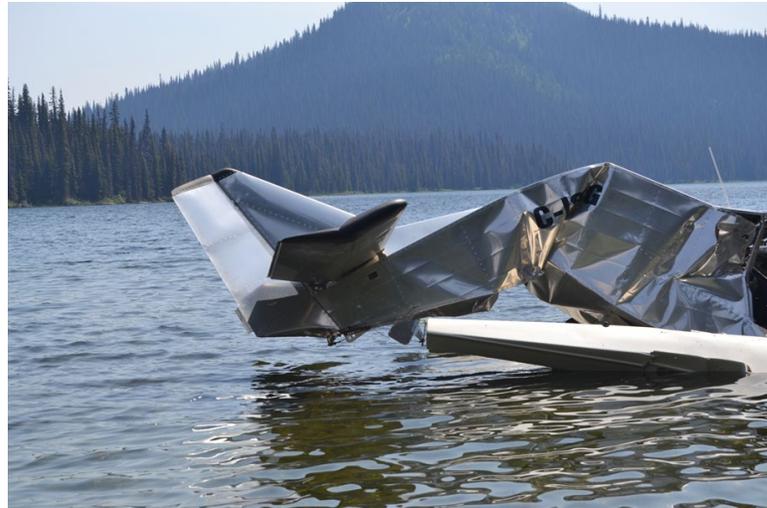
L'aéronef a été retrouvé à l'endroit, avec les roues des flotteurs rentrées. La partie avant des flotteurs et la partie inférieure du moteur étaient endommagées. La partie arrière du fuselage a été poussée vers le bas, et la section inférieure de cette partie était écrasée (figure 3). Un sac de gravier de 10 livres se trouvait dans la partie arrière du fuselage.

Figure 3. Section arrière de l'aéronef à l'étude (Source : Gendarmerie royale du Canada de Chetwynd, avec autorisation)

Les dommages causés à l'aéronef indiquent que l'appareil a heurté l'eau dans une assiette avec le nez bas et l'aile gauche légèrement basse, et à l'endroit. L'assise du siège du pilote s'est affaissée sous les importantes forces d'inertie vers le bas. Les rivets supérieurs qui fixent l'aile droite au fuselage ont été arrachés de l'aile, de sorte que l'aile droite pendait vers le bas.

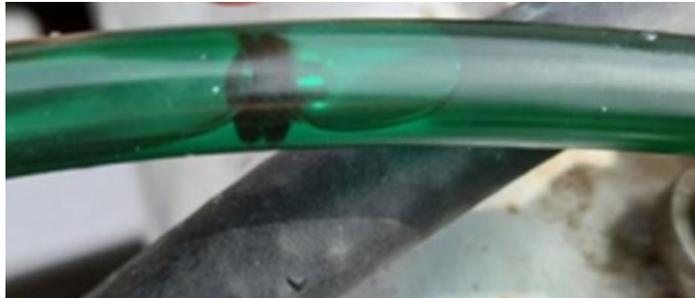
Au cours des premiers essais relatifs au moteur, des problèmes de débordement de carburant ont été relevés, faisant en sorte que le moteur fonctionnait mal. Des examens plus poussés ont révélé qu'un petit passe-câble électrique bloquait le débit de retour du carburant (figures 4 et 5). Après son retrait, les essais suivants ont permis de constater un fonctionnement normal du moteur sans anomalies.

Figure 4. Passe-câble électrique observé dans la conduite de retour du carburant (Source : BST)

Le moteur a peut-être subi un blocage du circuit carburant en raison du passe-câble électrique logé dans la conduite de retour du carburant. Cela aurait entraîné le noyage du carburateur, et le déversement subséquent de l'excédent de carburant dans le réservoir de collecte installé sur la cloison pare-feu.

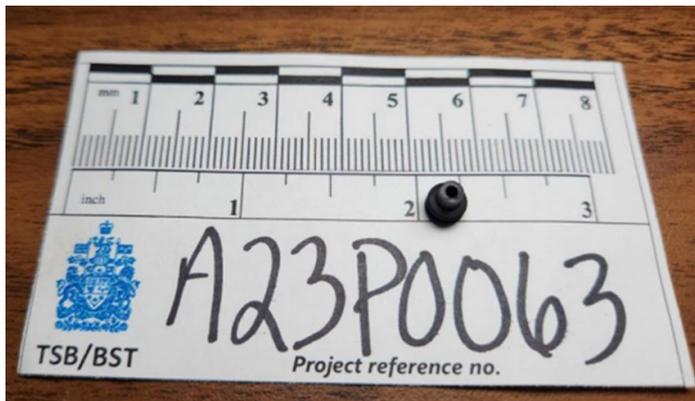
Figure 5. Passe-câble électrique retrouvé dans la conduite de retour du carburant (Source : BST)
