RAPPORT D'ENQUÊTE SUR LA SÉCURITÉ DU TRANSPORT AÉRIEN A24W0059

DÉCROCHAGE, VRILLE ET COLLISION AVEC LE RELIEF

Immatriculation privée
Sportinè Aviacija ir Ko LAK-17B FES (planeur), C-FMXC
Aérodrome Black Diamond/Cu Nim (Alberta), 1,8 NM SE
29 mai 2024

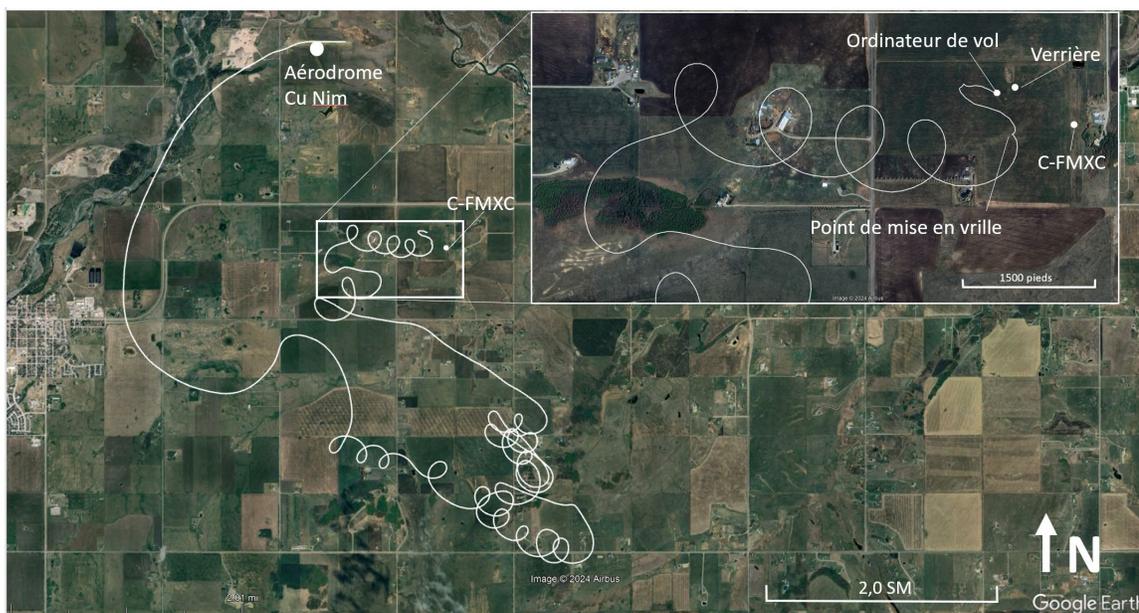
Au cours des 23 minutes qui ont suivi, le pilote de l'aéronef à l'étude a tenté de gagner de l'altitude en vol thermique à quelques milles au sud de CEH2 (figure 1); cependant, il n'a gagné que quelques centaines de pieds au total. Il a ensuite viré vers l'aérodrome et, alors qu'il se trouvait à l'étape vent arrière gauche de la piste 25, il a tenté de gagner encore de l'altitude et a effectué 5 virages à gauche.

Figure 1. Trajectoire du vol à l'étude, avec un gros plan en médaillon des 5 virages à gauche et de la mise en vrille (Source de l'image principale et de l'image en médaillon : Google Earth, avec annotations du BST reposant sur les données des dispositifs Naviter Oudie N and LXNAV FlarmMouse à bord du planeur à l'étude)

Le planeur se trouvait en moyenne à une hauteur de 1350 pieds AGL pendant les virages et a pris de l'altitude, mais pas beaucoup. Pendant le 5^e virage à gauche, le planeur a décroché à une vitesse indiquée de 74,7 km/h² et a amorcé une vrille à droite (figure 1, image en médaillon). Les données de vol montrent une perte d'environ 200 pieds³ et une augmentation subséquente de la vitesse indiquée pour passer à environ 185 km/h. Le planeur est sorti de la vrille et a gagné environ 10 pieds d'altitude avant que sa verrière ne soit éjectée.
