# RAPPORT D'ENQUÊTE SUR LA SÉCURITÉ DU TRANSPORT AÉRIEN A23Q0145

## SORTIE LATÉRALE DE PISTE

Propair Inc.  
Beech King Air A100, C-GJJF  
Aéroport de Wemindji (CYNC) (Québec)  
4 novembre 2023

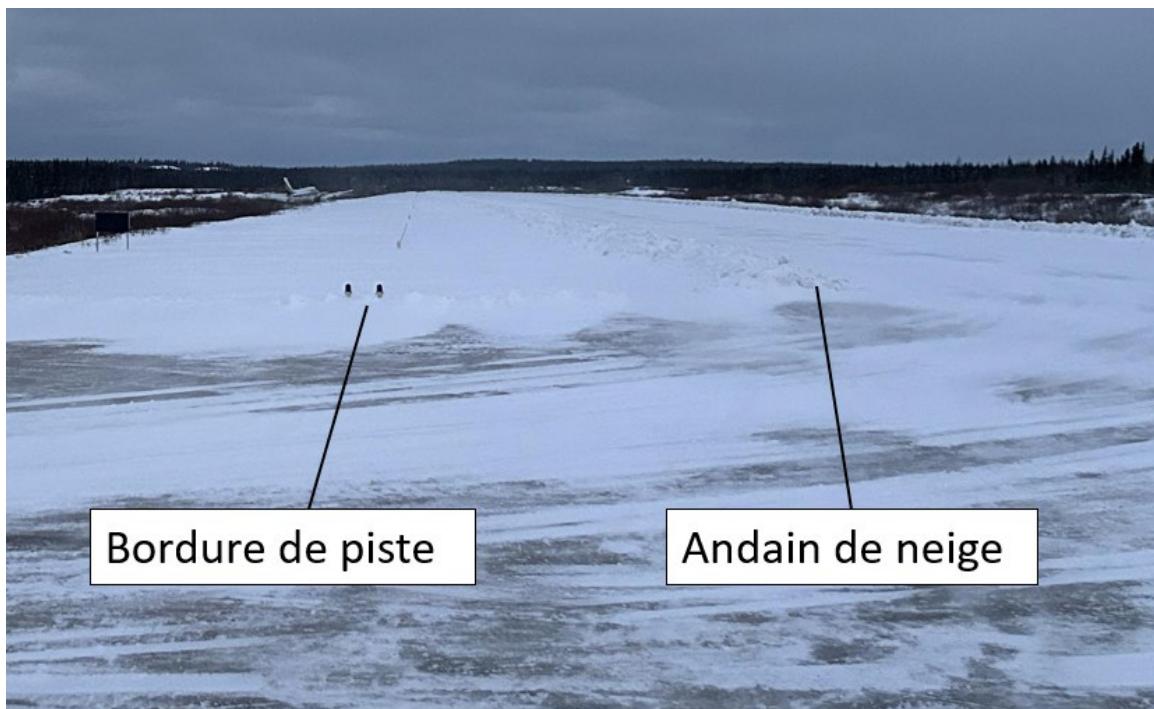
L'approche a été effectuée selon les critères du manuel de procédures d'exploitation normalisées (SOP) de la compagnie et du manuel d'utilisation de l'aéronef. L'appareil a franchi le seuil de piste à une hauteur d'environ 30 pieds et a touché la piste aux alentours de 400 pieds au-delà du seuil à 2 h 27, légèrement décalé sur la gauche de l'axe normal de piste, mais dans les limites latérales de la piste. Peu après le toucher des roues, le train d'atterrissement principal et l'hélice de gauche ont heurté un andain de neige qui se trouvait sur la piste et s'étendait sur toute sa longueur (figure 1).

Figure 1. Andain de neige présent sur le côté gauche de la piste 28 à l'aéroport de Wemindji (Source : Propair, avec annotations du BST)

Lors de l'atterrissage, l'appareil a touché la piste légèrement décalé sur la gauche de l'axe de piste, et le train d'atterrissage principal et l'hélice de gauche ont heurté un andain de neige qui se trouvait sur la piste à 23 pieds du bord. L'appareil a alors fait une embardée et est sorti de la piste pour s'immobiliser à environ 45 pieds du bord.

4. Lors de l'atterrissement, l'appareil a touché la piste légèrement décalé sur la gauche de l'axe de piste, et le train d'atterrissement principal et l'hélice de gauche ont heurté un andain de neige qui se trouvait sur la piste à 23 pieds du bord. L'appareil a alors fait une embardée et est sorti de la piste pour s'immobiliser à environ 45 pieds du bord.

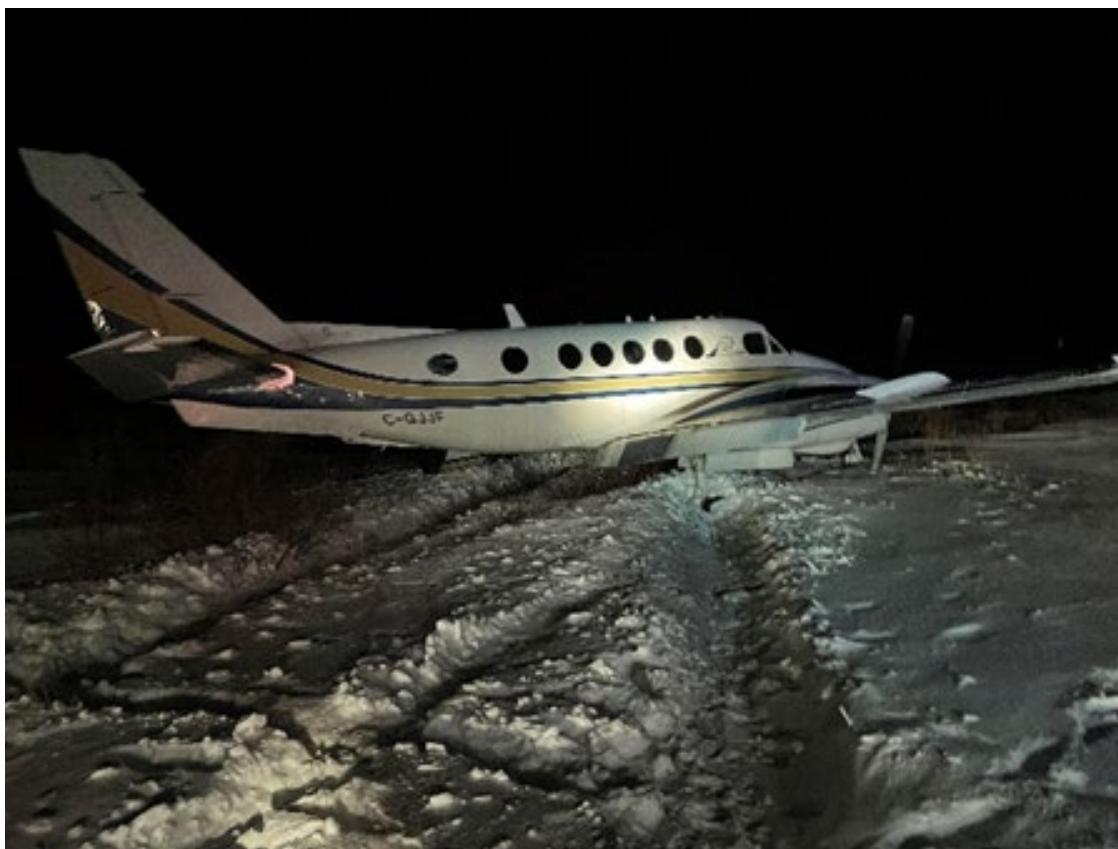
L'appareil a alors fait une embardée, puis une sortie de piste sur la gauche. Il s'est immobilisé dans la neige à environ 45 pieds du bord gauche de la piste (figure 2).

Figure 2. Aéronef de l'événement après la sortie latérale de piste (Source : Propair)

Les pilotes ont sécurisé l'appareil, et les occupants ont pu sortir par la porte. Un membre du personnel de mission a subi des blessures légères, mais a pu évacuer l'appareil sans assistance. Le conducteur de véhicule, qui était à l'aérogare, s'est rendu rapidement sur les lieux et a emmené les évacués à l'aérogare à bord de son véhicule. L'appareil a subi des dommages mineurs.
